's-Hertogenbosch
"Kruittoren No. 3." of
"Toren voor de Judasbrug"

Bouwhistorische opname en opmeting
Archeologisch onderzoek
Advisering

augustus - september 1997

Instituut voor
Bouwhistorische
Inventarisatie en
Documentatie

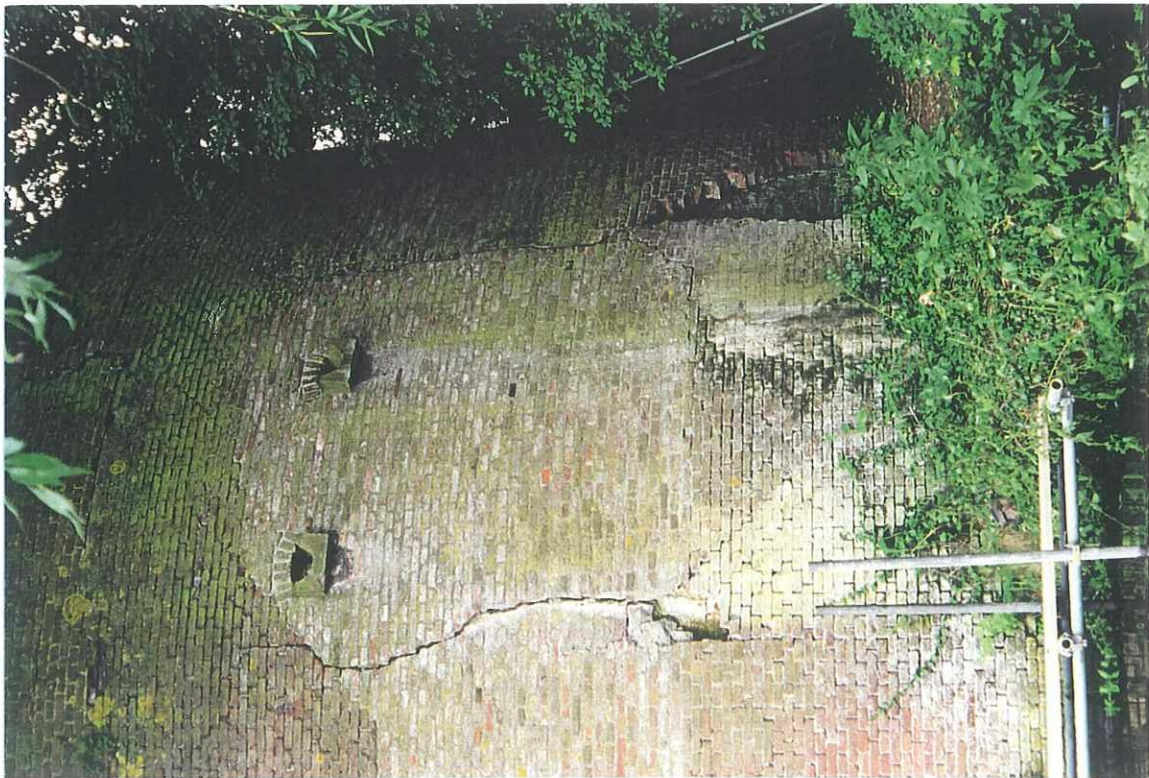
De klampmuur op de ronding van de toren verkeert thans in een bedenkelijke staat. Delen van de klampmuur zijn door weersinvloeden los van het achterliggende muurwerk gekomen, waardoor het metselwerk grote scheuren vertoont. Plaatselijk zijn ook bakstenen uitgevallen, al moet worden opgemerkt dat de schade zeer oppervlakkig lijkt te zijn. Herstel van de ronding van de klampmuur is dringend vereist. De flanken van de toren verkeren daarentegen voor het grootste deel (inclusief klampmuur) nog in goede staat. Hier staat het 19de-eeuwse metselwerk waarschijnlijk niet in verband met de achterliggende middeleeuwse toren, waardoor zettingsverschillen en daardoor de kans op scheurvorming in het metselwerk zeer gering is.

Afb. 19) Detail van afb. 18. Tevens is de ernstige scheurvorming waarneembaar.

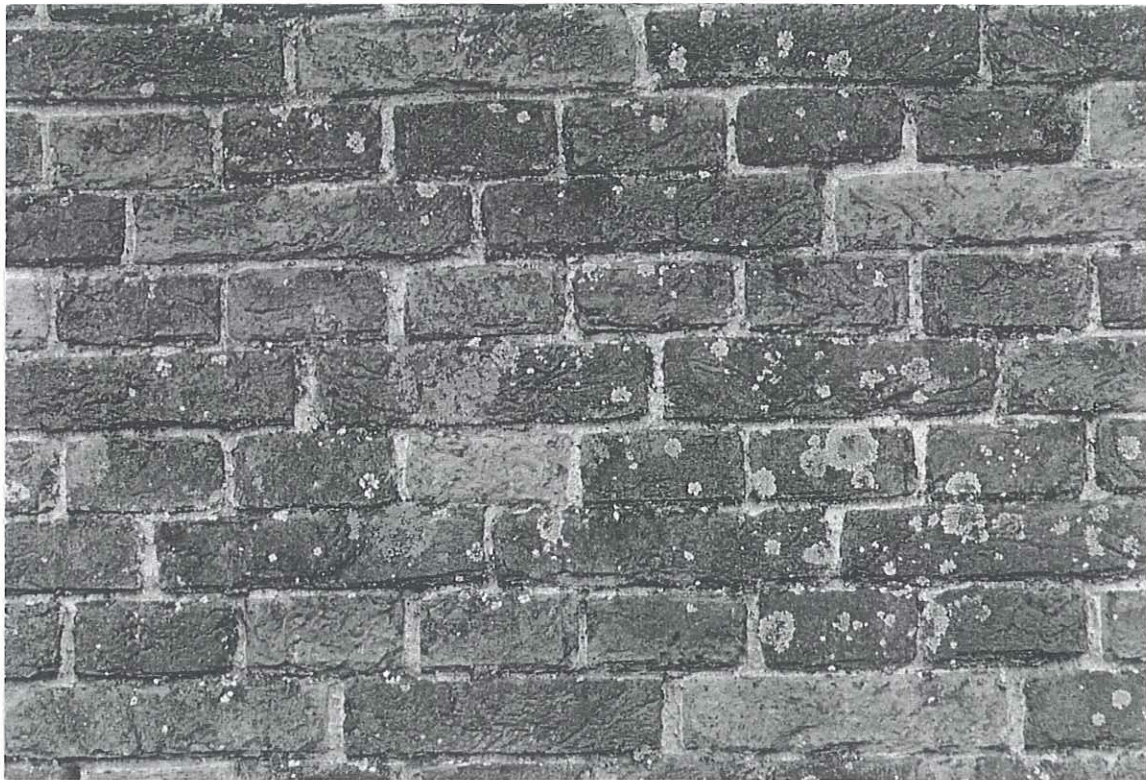
Afb. 24) Detail van het 19de-eeuwse muurwerk met verschillende soorten korstmossen.
Afb. 25) Detail van de NAP-pijlstok tegen de 19de-eeuwse klamp voor de stadsmuur.

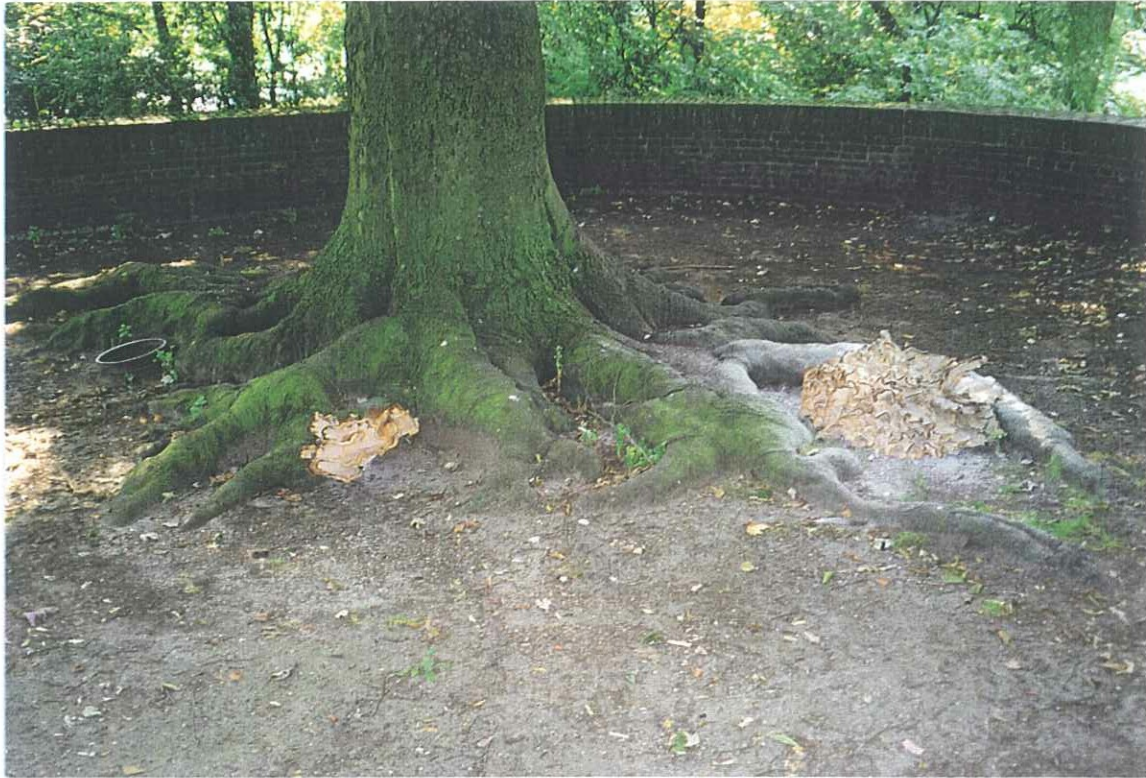
In de huidige situatie wordt de toren gedomineerd door de reusachtige beuk die boven op de toren (en dus op het gewelf) staat. De wortels van de boom hebben geen ruimte meer om verder te groeien. Dit heeft tot gevolg dat nu langzaam maar zeker de borstwering van de toren naar buiten wordt gedrukt, hetgeen ter plaatse horizontale scheurvorming en vervorming van het metselwerk ten gevolge heeft. Wat de wortels van de boom voor invloed hebben op het onderliggende metselwerk van toren en gewelf is onduidelijk. De twee andere bomen, aan weerszijden van de toren, lijken minder van invloed op de constructieve toestand van de muur. Hierbij moet worden opgemerkt dat de boom het dichtst bij de Pettelaarseweg bovenop de middeleeuwse, en deels op de 19de-eeuwse muur staat, hetgeen op termijn negatieve gevolgen kan hebben voor zowel de boom als de muur. Verder is er plaatselijk sprake van in de muur groeiende struiken die het metselwerk op kleine schaal aantasten. De 19de-eeuwse kruijkelder met het gewelf en de toegang daartoe lijken in een uitstekende, nauwelijks vervormde constructieve staat. Ook het muurwerk van het deels hierop gefundeerde monument voor Henri Bakker, met de aanliggende trappen, lijkt in een goede conditie, al verdienen de treden verbetering.

Afb. 32) Boom midden op het torenplatform. Links een ontluchttingsbuis voor de kelder.
