MATERIALISERING GEVEL

W59SCH: VERBOUWING SCHAPENMARKT 28, 'S-HERTOGENBOSCH

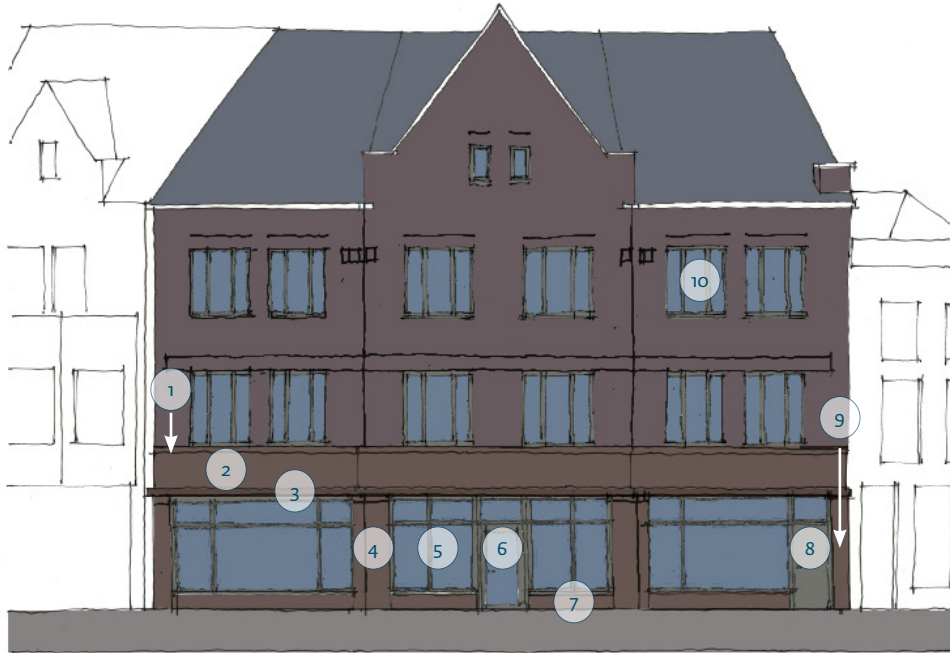
OMSCHRIJVING ONDERDELEN

1. Band schilderen in kleur afgestemd op 2 en op band bij linker belending.
2. Tegelwerk met bronsglazuur (Studio Christine Jetten). Afmeting ca 9x9cm. Patroon geïnspireerd op oorspronkelijke metselwerk band.
3. Luifel voorzien van nieuwe bekleding en voorzien van zinken kraal.
4. Kolommen voorzien van steenstrips met bronsglazuur.
5. Stalen pui, profiel Janisol Arte met stopverfvervangende kit, in kleur geschilderd als buurpand (F2.10.40) of afgestemd op buurpand. Deur Ral 7022 Ombergrijs
6. Winkelentree deur staal Janisol Arte met stopverfvervangende kit.
7. Plint voorzien van steenstrips met bronsglazuur.
8. Entree deur appartementen gebeitst en gelakt hout voorzien van brievenbus.
9. Intercom in neg naast deur
10. Kozijnen en ramen verdieping geschilderd in kleur linker belending. F2.10.40.

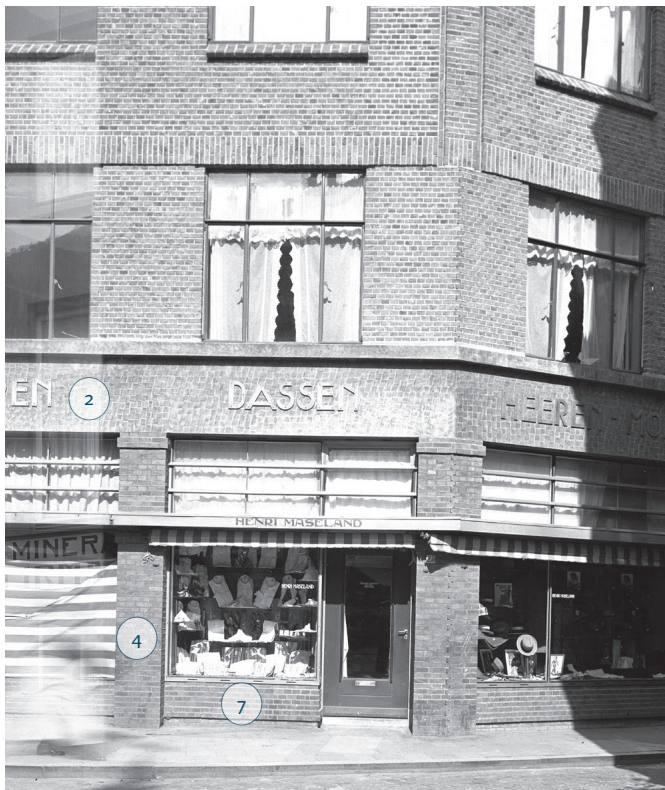
OORSPRONKELIJKE GEVEL (FOTO 1930)

Deze foto is als uitgangspunt genomen bij het ontwerp van de nieuwe materialisering van de gevel. De nummering verwijst naar de onderdelen zoals bij de vorige pagina omschreven.

Voor de band (2) worden vierkante tegels ca 9x9 cm gemaakt om aansluiting te vinden bij het historische patroon zoals hierboven en hiernaast op de historische foto is te zien.

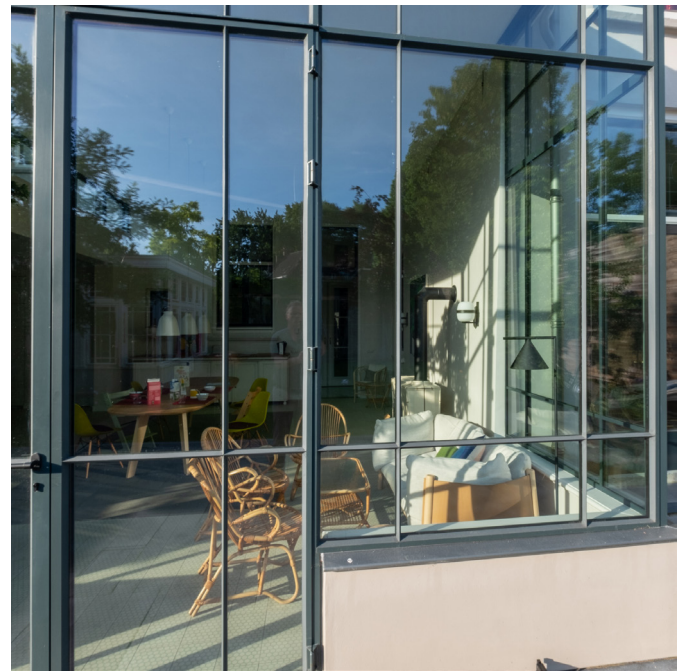
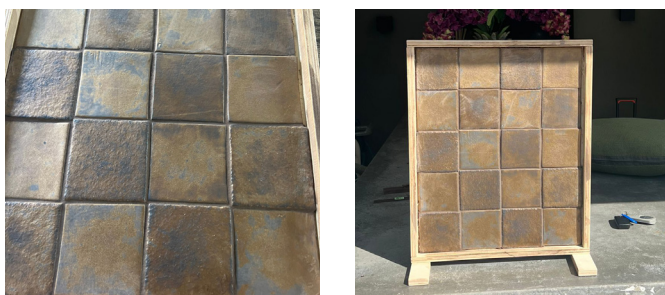
AD 5: STALEN PUIEN

De stalen puien zullen worden uitgevoerd in Janisol Arte profielen met stopverfvervangende kit (buitenbeglazing). Zowel de profielen zullen worden geschilderd in een kleur die aansluiting vind bij de kleur van het ernaast gelegen pand (Livera).

Hieronder is het profiel te zien, toegepast in een andere situatie.

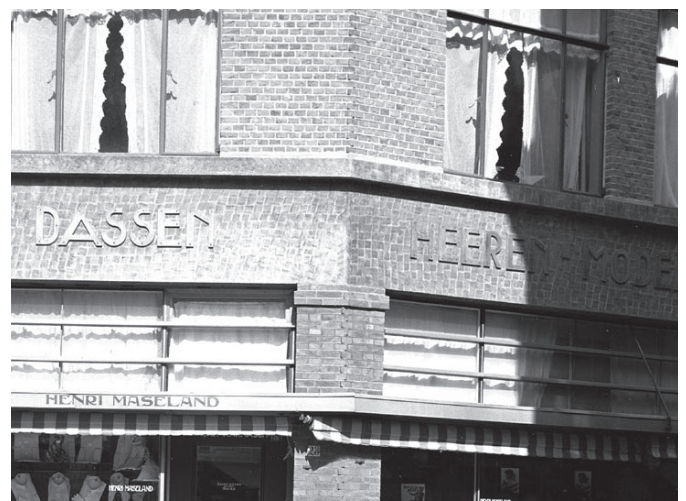
De bestaande gevel is in de jaren zestig bekleed met natuursteen (kwarts). In eerste instantie leek hergebruik hiervan mogelijk maar dat bleek bij nader onderzoek niet het geval. Er zijn al enkele onderdelen vervangen door plaatmateriaal.

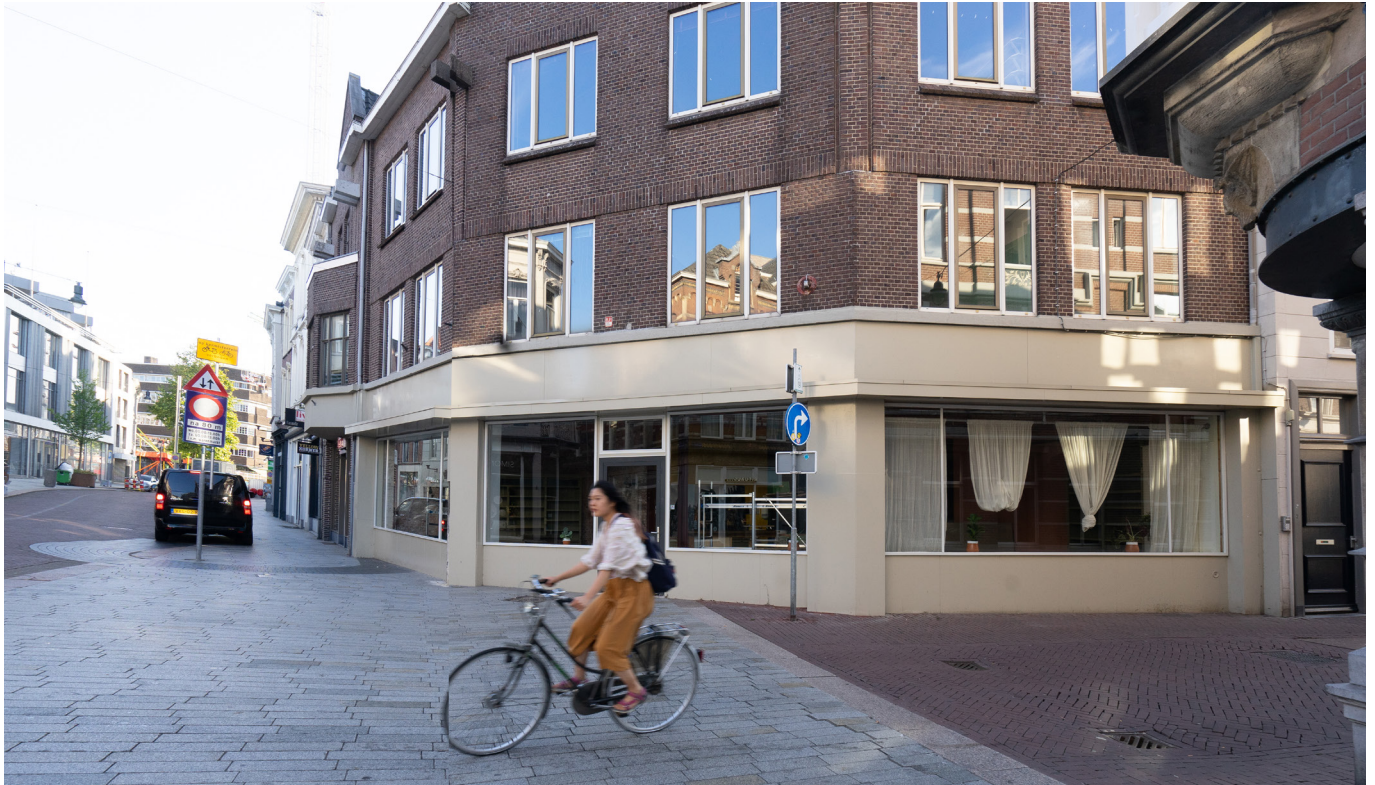
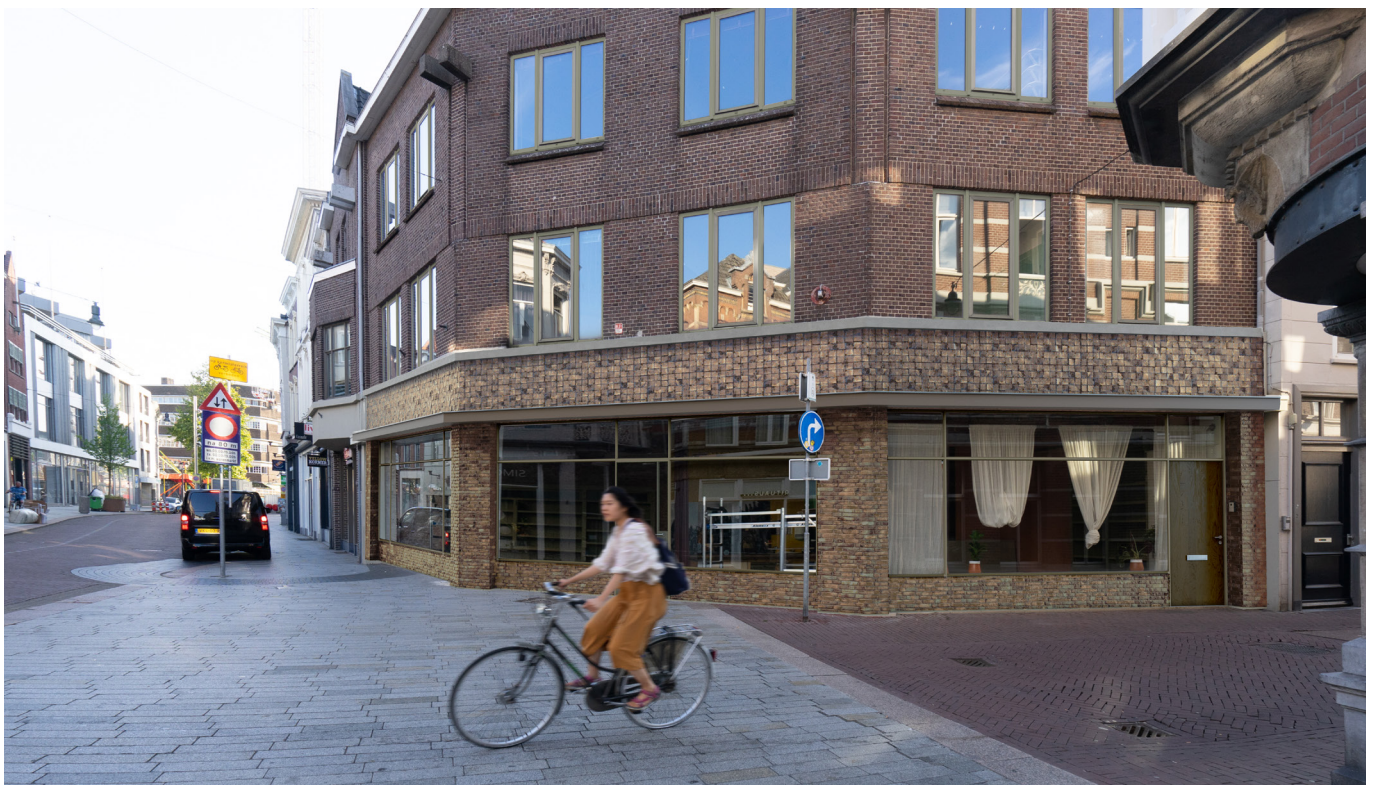
FOTO HUIDIGE SITUATIE EN IMPRESSIE

Onderstaande afbeeldingen geven de huidige situatie weer en een impressie van de nieuwe situatie. Hierbij wordt nadrukkelijk vermeld dat dit een zeer globale benadering van de werkelijkheid is. Het bronsglazuur laat zich niet eenvoudig in een materiaal voor het renderprogramma vatten.
