's-Hertogenbosch De stadsmuur van de Vughtert- uitleg aan de Parklaan

Archeologische begeleiding
en proefsleuven

December 2004
BAAC rapport 04.010

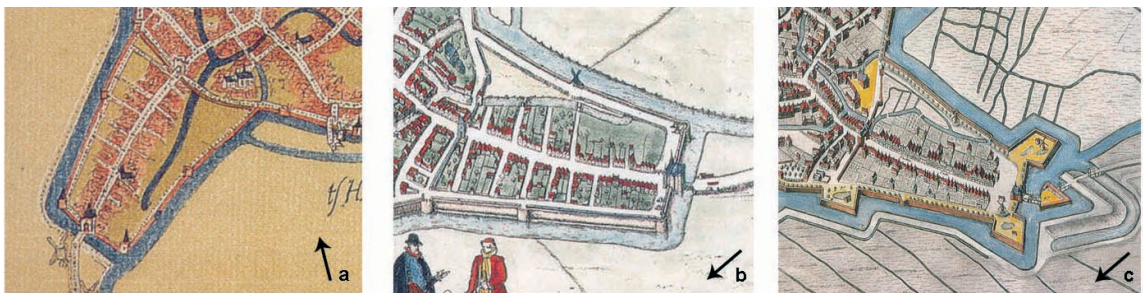
Afb. 2. De Vughteruitleg op drie kaarten. De huidige Parklaan loopt langs de zuidoostzijde, de pijl geeft het noorden aan. 2a: Jacob van Deventer, ca 1545. 2b: Braun en Hogenberg, 1588. 2c: Blaeu, 1645.

Al in het midden van de veertiende eeuw werd het besluit genomen nog een deel aan de stad toe te voegen. Het ging om het gebied rondom de Vughterdijk aan de zuidwestkant van de stad; de zogenaamde Vughterdriehoek of Vughteruitleg (afb. 2). Pas in 1399 wordt er melding gemaakt van een stadspoort (die er al wel wat langer gestaan kan hebben) namelijk de Pickepoort op de zuidwestkop van het gebied.¹ Mogelijk moesten aanvankelijk aarden wallen en een gracht de nieuwe toevoeging beschermen. Waarschijnlijk werd pas rond 1500 een ommuring om de Vughteruitleg geplaatst.² Eveneens rond 1500 werd de Hinthameruitleg in het noordoosten aan de stad toegevoegd.

Op de plattegronden van afbeelding 2 is te zien hoe aan de huidige Parklaan de Dommel een inlaat naar de stad heeft. Deze staat bekend onder de naam Corneliushekel en is genoemd naar de voormalige nabij gelegen St. Corneliuskapel.²⁹ De inlaat leidde naar de tak van de Binnendieze die bekend is als de Parkstroom. Gezien de naam zal de inlaat beschermd zijn geweest met een hekel - een boom of balk met ijzeren pinnen - en daarom niet bedoeld voor de doorgang van boten. Wanneer de hekel voor het eerst is aangelegd is niet bekend, maar waarschijnlijk is dit aan het einde van de veertiende of in de eerste helft van de vijftiende eeuw gebeurd. Op dat moment was de Vugtheruitleg nog niet ommuurd, maar voorzien van een aarden wal. Toch valt te verwachten dat de inlaat vanaf het begin uit een stenen construc-

Op de kaart van Braun en Hogenberg is te zien dat zich ongeveer halverwege de hoektoren in het zuidwesten en de plaats waar de muur van de Vugtheruitleg de tweede stadsmuur raakt in het noordoosten een rondeel bevindt (afb. 2). Het is zeer waarschijnlijk dat bij de bouw van de muur rond 1500 ook het rondeel geplaatst is. Mogelijk is het huidige rondeel aanvankelijk een toren geweest, met verdiepingen en een dak. Op de al eerder genoemde tekening van van Wijngaarden uit circa 1550 zijn zulke torens getekend, maar het is niet duidelijk hoe betrouwbaar de tekening is (afb. 10). Op de plattegronden van Jacob van Deventer en Braun en Hogenberg uit respectievelijk circa 1545 en 1588 zijn geen torens afgebeeld. De reden hiervoor kan echter

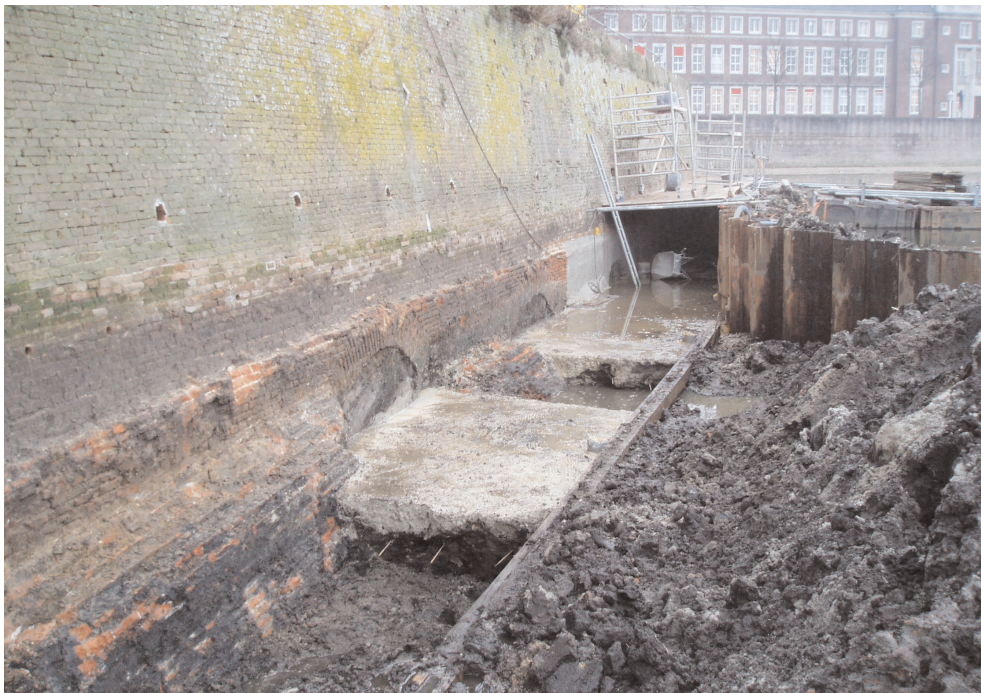
Afb. 3. Put 1: overzicht van de werkzaamheden. De uitgegraven vakken laten P37 en P38 zien, richting NO.

Vóór aanvang van het onderzoek waren voor de restauratiewerkzaamheden aan de veldzijde en parallel aan de muur damwanden gezet, op zo'n twee meter uit de muur.³ Daarboven waren steigers aangebracht, zoals te zien is op afbeelding 3. Vanaf deze steigers kon het opgaand muurwerk onderzocht en ingemeten worden. Voor verankering van de muur in de grond aan de stadszijde werden op het gehele tracé van de muur op een hoogte van circa 3,80 en 5,80 NAP+ om de één of twee meter gaten geboord van circa 10 cm doorsnede. Het muuroppervlak direct eromheen werd tot een diepte van 1 à 1,5 steen weggehakt. Hierdoor kon worden vastgesteld of de bouwfase aan het oppervlak van de muur ook in de diepte doorliep, of alleen een schil vormde waarachter een oudere fase te zien was.

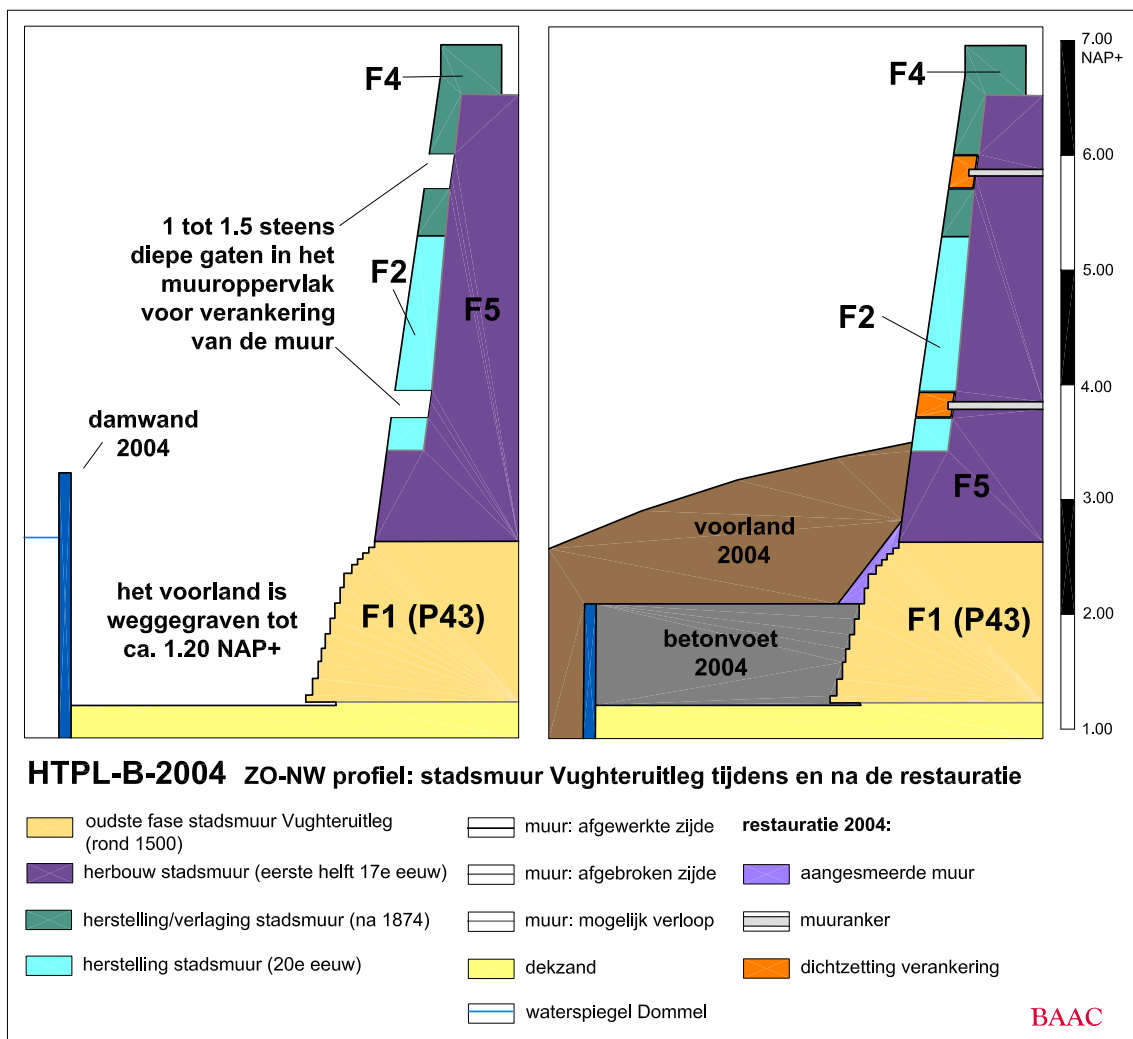
Op afbeelding 4 is een samenvatting van de activiteiten te zien, in een doorsnede op de muur (zie de bijlage voor de locatie). Op de linker afbeelding is de damwand te zien (tijdens het werk werd hier bronbemaling geplaatst). Het voorland is weggegraven, waardoor de oudste fase van de stadsmuur en de aanlegdiepte ervan zichtbaar werden (F1). De fasering in het opgaand muurwerk kon al eerder worden ingemeten. Door de gaten in het muurwerk voor verankering van de muur werd de oudere achterliggende muur zichtbaar. Zo werd zichtbaar dat F2 en F4 uit een schil bestaan die tegen F5 is aangezet; hierop wordt later uitvoeriger ingegaan. De rechter afbeelding laat zien wat de situatie is na restauratie. Voor dit onderzoek is deze informatie niet strikt noodzakelijk, maar het kan nuttig zijn voor eventueel toekomstig onderzoek.

Afb. 4. Overzicht van de werkzaamheden in een profiel op de stadsmuur.

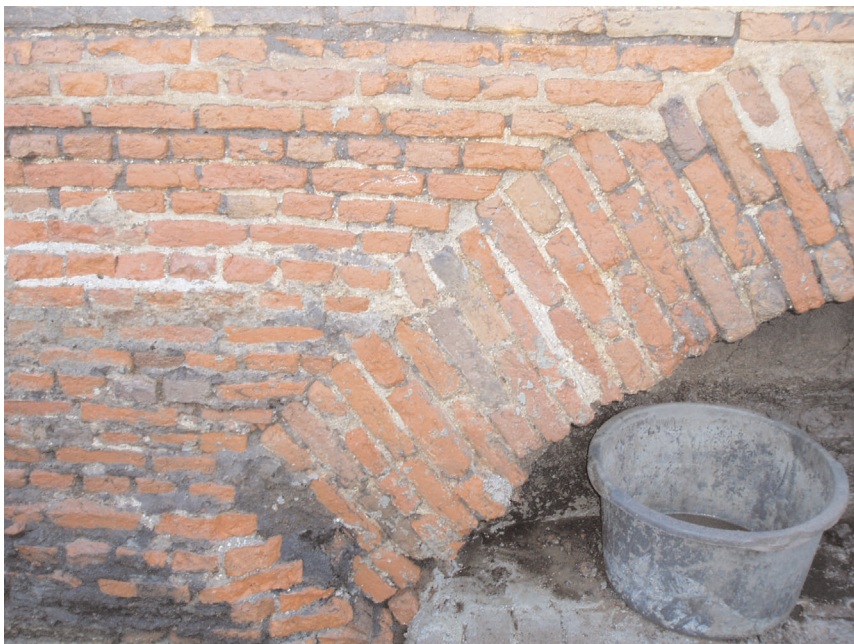
Afb. 6. Put I: P48 en B48, richting W.

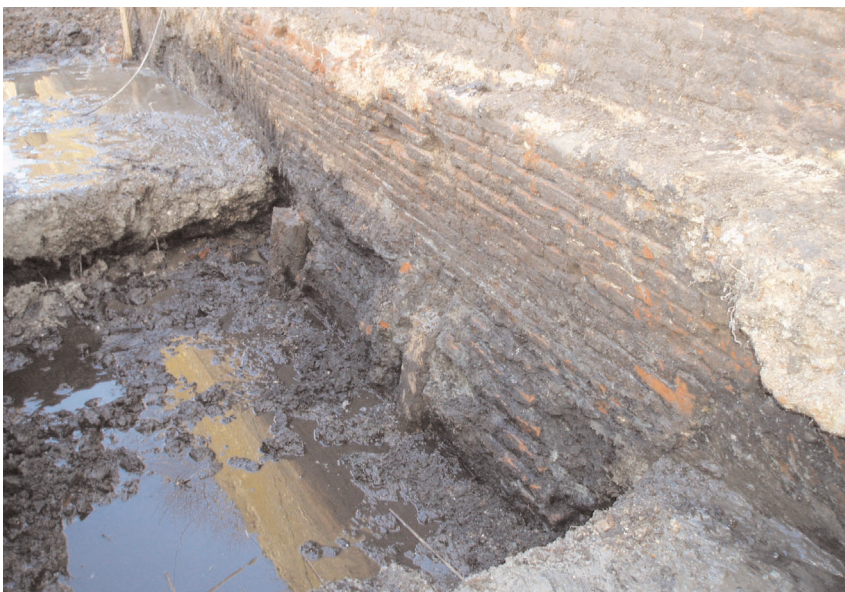
De drassige ondergrond van het gebied moet het funderen van de stadsmuur zeker op sommige delen van het tracé moeilijk hebben gemaakt. In het noordoosten van het gebied ligt het dekzandniveau relatief hoog; ten noordoosten van P42 zijn alle poeren gefundeerd op dekzand op een hoogte van circa 1,40 NAP+. Iets naar het zuidwesten is van P37 een onderkant ingemeten op 0,30 NAP+, maar deze poer is gefundeerd op veen, het dekzand is op dit niveau nog niet bereikt. Nog wat verder richting het zuidwesten is van P29 een onderkant ingemeten op 1,00 NAP+. Deze poer is eveneens gefundeerd op veen, maar de bakstenen zijn wel op een extra fundering van een laag planken geplaatst. Mogelijk geldt dit voor veel meer poeren, zeker op plaatsen waar geen dekzand bereikt kon worden, maar dit kon niet worden vastgesteld.¹⁶ Wel is één keer een poer aangetroffen waar ter versteviging palen tegenaan zijn gezet (P33, afb. 7).¹⁷

Afb. 7. Put I: P33, richting NW.

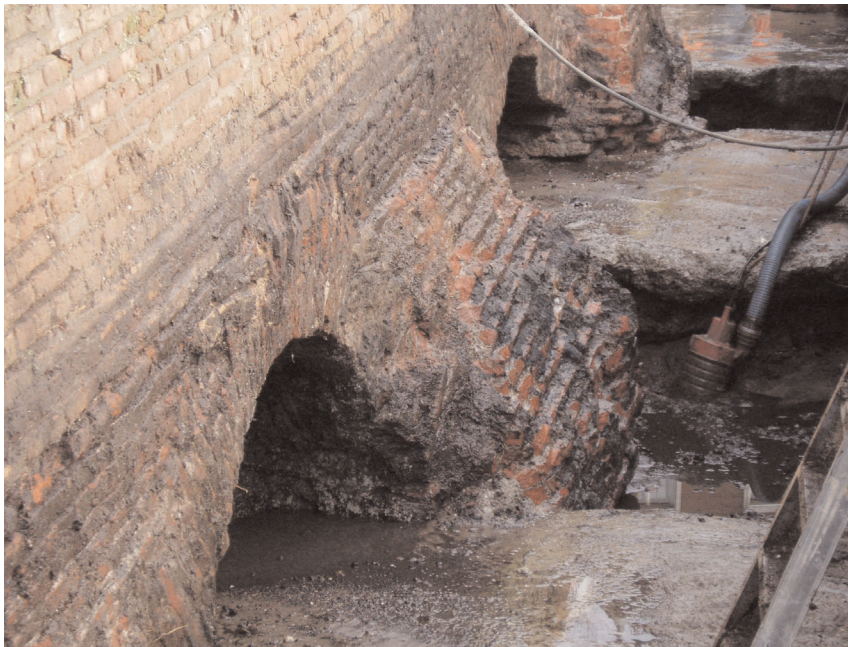
Afbeelding 8 toont een gedeelte van de fundering, het gaat om B46, P47, B47 en P48. Te zien is dat de poeren flink versnijden: aan de basis zijn P47 en P48 respectievelijk 0,72 en 1,16 m breder dan op het niveau van de boogaanzet (het gaat hier alleen om de veldzijde van de muur). Deze twee poeren zijn representatief voor de mate van versnijden van het merendeel van de poeren. Maar er zijn flinke uitzonderingen waargenomen. P39 is op 0,70 NAP+ al zo'n 1,50 m breder dan ter hoogte van de boogaanzet, terwijl de onderkant van de poer niet eens gezien is. Op afbeelding 5 is te zien dat P51 juist nauwelijks versnijdt; slechts 0,24 m. Hier is in 2002 ook de dikte van de muur ingemeten, toen een doorgang in de stadsmuur is gemaakt voor rondvaartboten.¹⁸ Bij de onderkant van deze poer heeft de muur een dikte van 2,00 m. Ook in de bogen zit nogal wat afwisseling in afmeting en vorm; vergelijk hiervoor B6 en B8, of B26 en B37. Het gaat wel in alle gevallen om twee steens bogen, waarvan de buitenste vier à zes stenen met de versnijdingen van de poer mee naar voren komen (zie afb. 8). Bij één boog kon de muurdikte worden vastgesteld op 1,28 m (B46).

Afb. 8. Put I: v.l.n.r. B46, P47, B47 en P48, richting NO.

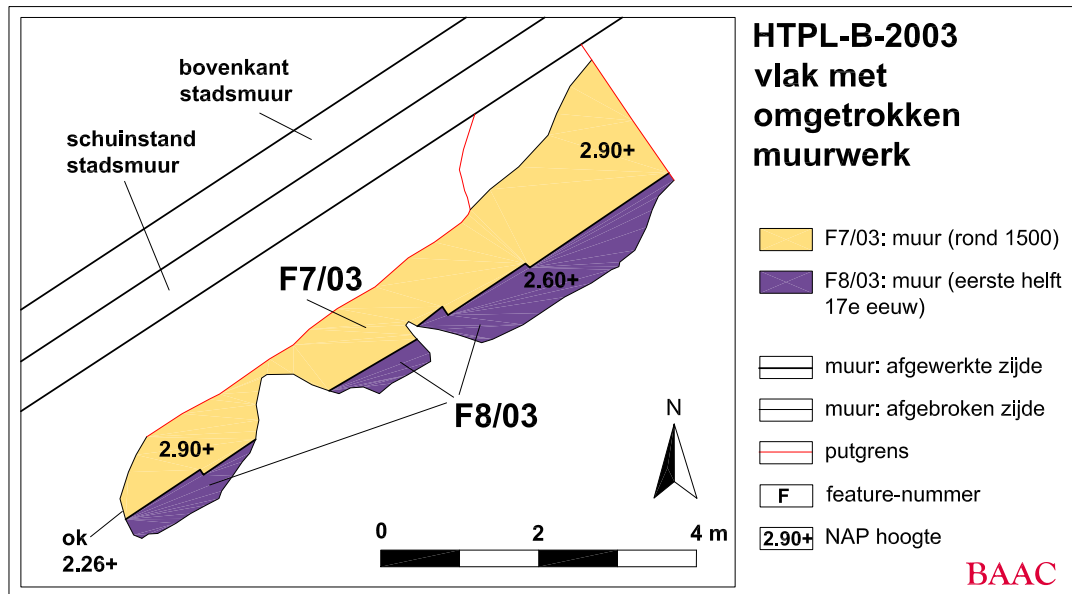
Aannemelijk is dat de muur hier bij vervanging is omgetrokken, voorover is gevallen en dus met de veldzijde aan de onderkant is neergekomen. Wat nu in het zicht lag, was een kapot oppervlak en in totaal bleek er nog maar zo'n 0,64 m van de dikte van de muur over te zijn. Er kon niet worden vastgesteld of van de oorspronkelijke veldzijde wel het muuroppervlak bewaard is, of dat het ook om een kapot oppervlak gaat. Van de oudste fase, F7/03, is bijna 2,00 m van de voormalige hoogte van het opgaand muurwerk aanwezig. Middels steenformaten, mortelsoort en uiterlijk kon worden vastgesteld dat het om dezelfde fase als F1 gaat. In het opgaand muurwerk van F7/03 komen alleen de kleinere steenformaten van F1 voor; deze formaten zijn misschien voor het opgaand muurwerk gebruikt.

Afb. 9. Put I van onderzoek HTPL-B-2003.

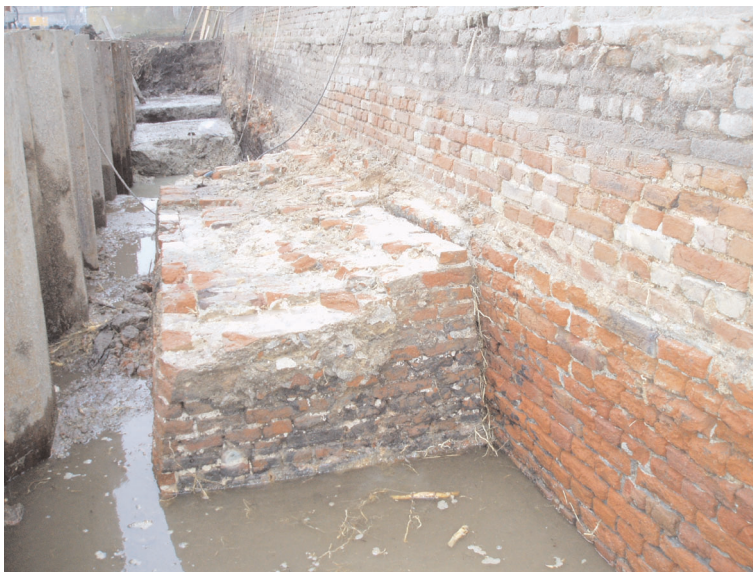
F40 en F38 lijken erg op elkaar. De steenformaten komen overeen, de breedte is ongeveer gelijk (resp. 3,12 en 3,42 m) en beide hebben een strook natuursteen in de fundering aan de zuidoostzijde. De onderkant van F40 is alleen aan de noordoostzijde gezien op 1,31 NAP+. De onderkant van F38 bevindt zich op 1,10 NAP+. Het enige duidelijke verschil is dat F40 1,92 m uit de muur steekt en F38 1,42 m.

Afb. 12. Put I:
F40, richting ZW.

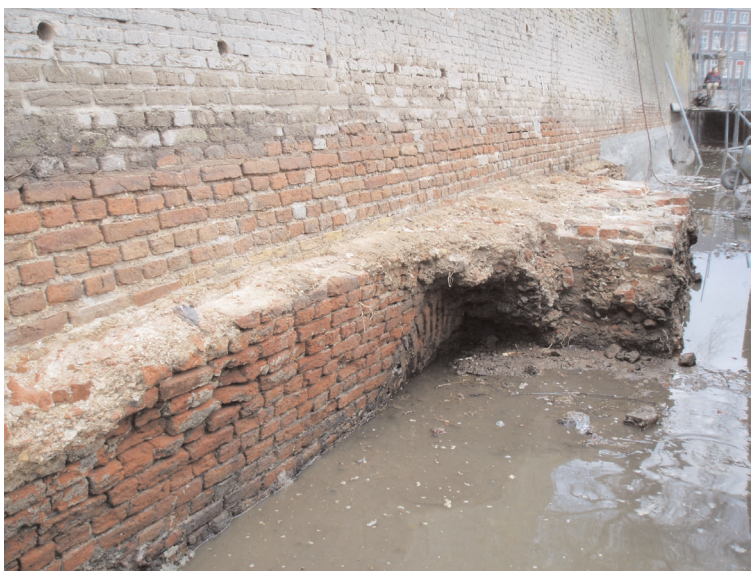
Afb. 13. Put I:
F 38, richting NO.

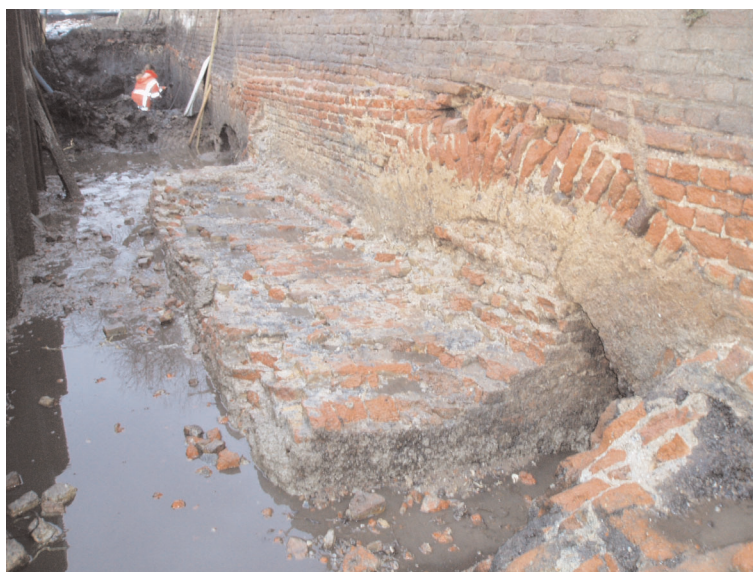
F24 heeft iets afwijkende steenformaten en is veel breder dan de andere steunberen, namelijk 4,88 m. Er is geen natuurstenen of houten fundering gezien, maar deze steunbeer is wel wat dieper gefundeerd dan de andere, op 0,70 NAP+. F24 steekt 1,20 m uit de muur, is in ieder geval deels onder B41 gezet en tegen P41 gemetseld (afb. 14).

Afb. 14. Put I:
F24, richting W.

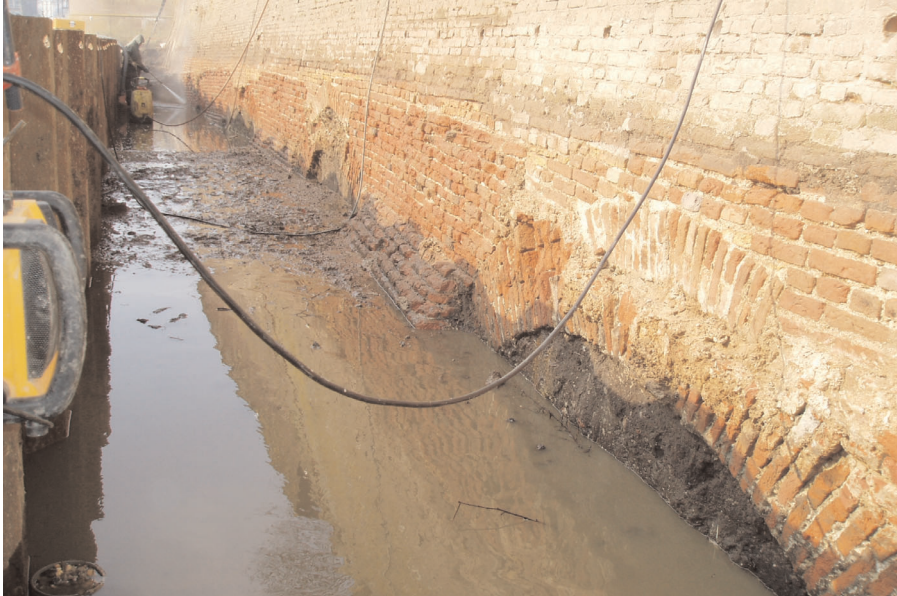
zien is op afbeelding 5. Vaak moest een varken²⁷ gemetseld worden om de bovenste baksteenlaag van F1 uit te vlakken en af en toe moest een boog van F1 hersteld worden (afb. 15). In deze onderste lagen zijn regelmatig ijsselsteentjes gebruikt en zelfs stukken dakpan.

Afb. 15. Put I: boogherstellingen van B30, B31 en B32, richting ZW.

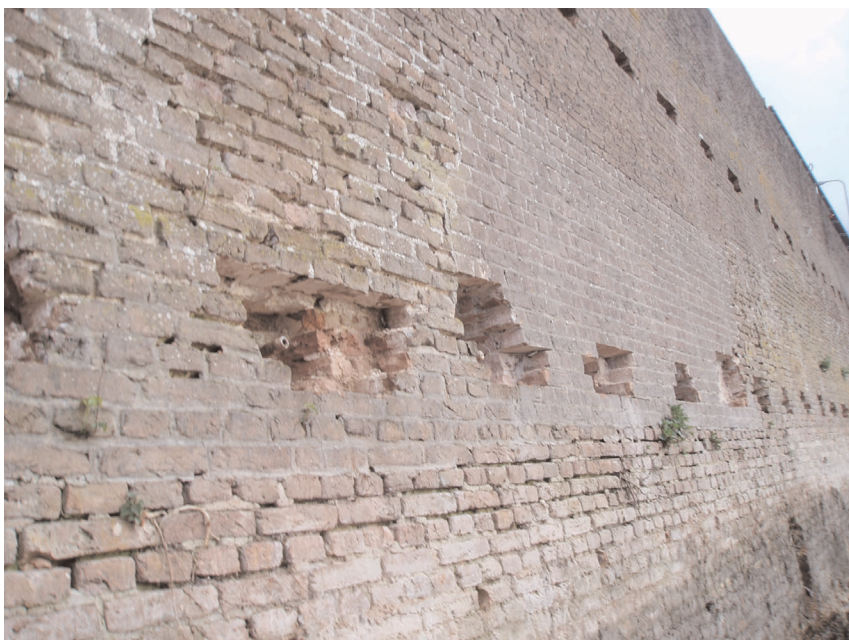
Afb. 18. Put I: de stadsmuur bij F31 en F32 met daarin de gaten die tijdens de restauratie zijn uitgehakt voor het vastzetten van de muurankers, richting NO.

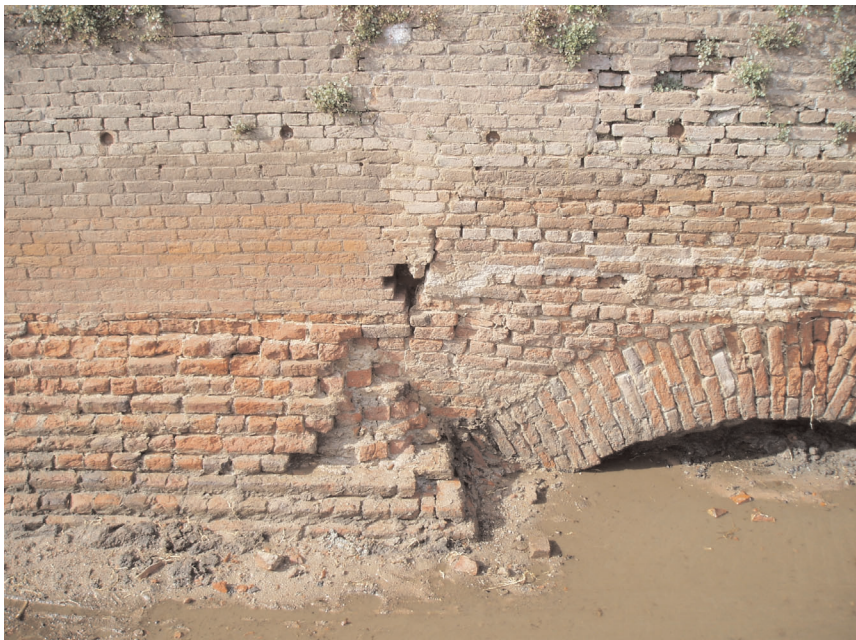
Afb. 19. Put I: de muur bij F8, F9 en F10 met P23 en B23, richting NW.

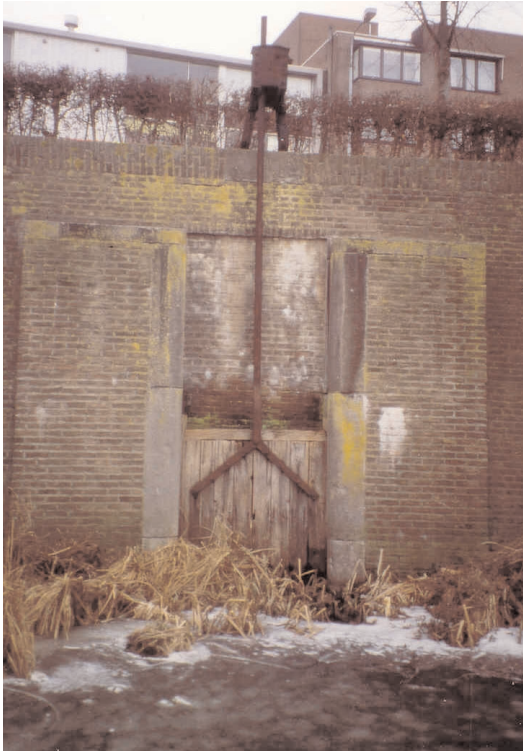
Afb. 20. De Corneliushekkel voor de restauratie.

boogconstructie en was de doorgang van beperkte omvang; er hoefde alleen water door gelaten te worden. Er is geen vroegere opmeting van de hekel bekend dan uit 1873, maar het is mogelijk dat de afmetingen die hier worden gegeven altijd ongeveer gelijk zijn geweest. De doorstroomopening was op dat moment 1,48 m breed en 1,80 m hoog en de vloer was gelegen op 1,60 NAP+.³⁰ In 1880, kort na de Vestingwet, werd besloten de hekel afsluitbaar te maken. Hiervoor werd een natuurstenen constructie gemaakt waarin een houten schuif kon bewegen. Een deel van de aangrenzende stadsmuur werd vernieuwd en de doorgang door de muur en wal werd rechtgetrokken³¹. Tenslotte werd in 1949 de Parkstroom gedempt, waardoor de functie van de Corneliushekkel verviel. De natuurstenen doorgang en de schuif bleven wel aanwezig (afb. 20). Tijdens het onderzoek is gebleken dat van een oudere fase dan die uit 1880 waarschijnlijk erg weinig resteert. De hekel en omgeving zijn vrijgelegd tot een diepte van 1,20 NAP+ en het is dan ook niet uit te sluiten dat op een dieper niveau nog delen van een oudere fase aanwezig zijn. Wel zijn op ongeveer 7 meter ten noordoosten van de hekel enkele blokken natuursteen in de muur onder het voorland aangetroffen (F52, zie bijlage). Ze staan in verband met F32, een deel van de zeventiende eeuwse muur. Mogelijk was de muur destijds in de omgeving van de hekel voorzien van een natuurstenen plint, ter bescherming tegen het water.

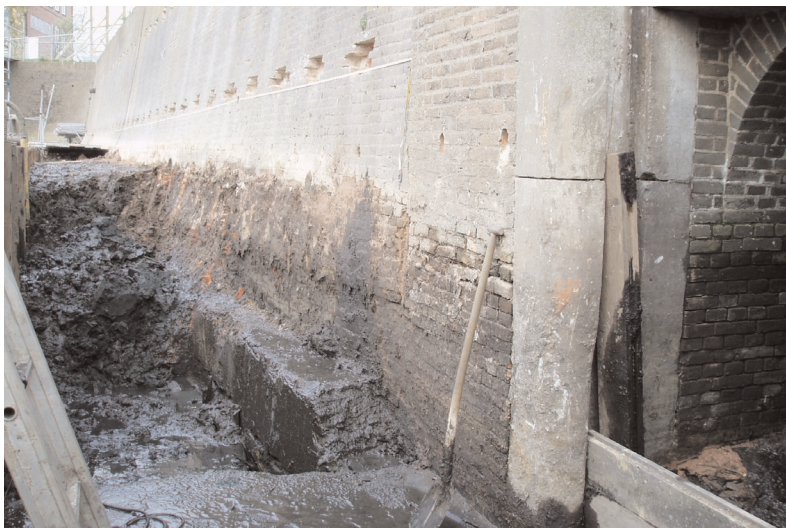
Afb. 21. Put I: de Corneliushekkel met F46 en F28, richting ZW.

hekel uit 1880 zijn (afb. 21 en bijlage). De natuurstenen constructie voor de schuif is hierin aangebracht. Maar F46 is afgebroken tot een hoogte van circa 3,00 NAP+. Vervolgens zijn de natuurstenen onderdelen uit 1880 hergebruikt in een nogmaals vernieuwde hekel (F27). Een datering kan hier niet gegeven worden, maar is misschien via archiefonderzoek te achterhalen. Tegelijk met het vernieuwen van de bakstenen in (misschien alleen het muuroppervlak van) de hekel is een groot deel van de aangrenzende stadsmuur vervangen, het gaat om F28 en F29. Dit lijkt een ingrijpende operatie te zijn geweest. Bij andere muurdelen van na 1874 werd tijdens het onderzoek vaak achter het muuroppervlak de zeventiende eeuwse muur waargenomen (zie hoofdstuk 5.1.4). Bij F28 en F29 is op zo'n 20 tot 30 cm achter het muuroppervlak alleen dezelfde muur als aan het oppervlak of een betonlaag aangetroffen. De kans dat op dit gedeelte van het tracé nog een oudere fase van de stadsmuur aanwezig is lijkt erg klein.

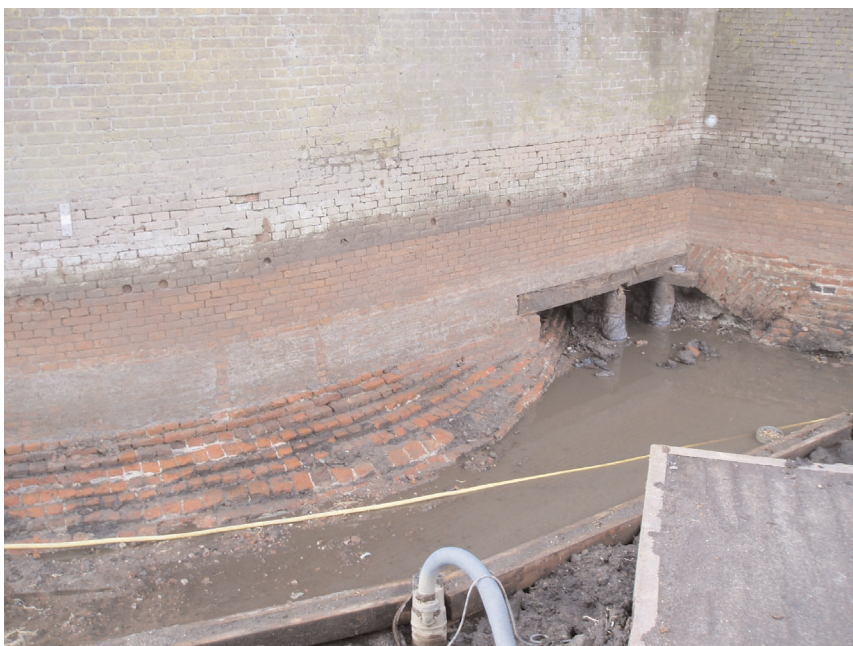
Afb. 22. Put I: de oostkant van het rondeel en de stadsmuur, richting NW.

Of het rondeel aan de Parklaan oorspronkelijk als toren is gebouwd valt niet te zeggen. Er is tijdens het onderzoek een deel van de fundering van een oudere fase teruggevonden. Het gaat om F43, waarvan de locatie is aangegeven op afbeelding 24 (zie ook afb. 22 en 23). Wat opvalt is dat F43 een wat gebruikelijkere vorm heeft voor een rondeel dan de huidige muur. De aanzetten van F43 moeten nagenoeg loodrecht op de stadsmuur hebben gestaan. Op afbeelding 22 is te zien hoe F43 onder het veel breder uitlopende huidige rondeel verdwijnt. Hierdoor kon niet worden vastgesteld of F43 in verband staat met F1 en dus tegelijk gebouwd is. Aan de westzijde kon deze relatie evenmin worden vastgesteld, omdat F1 hier vervangen is. Het is niet gelukt F43 op een andere manier te dateren; het voorland moest hier voor de restauratiewerkzaamheden al van tevoren diep weg worden gegraven, zodat er geen vondsten uit een eventuele insteek zijn geborgen. De steenformaten konden ook niet helpen deze fundering te dateren, omdat het om hergebruikt materiaal leek te gaan. Bovendien was het door de vele mortel en het kapotte metselwerk niet goed mogelijk steenformaten te nemen.

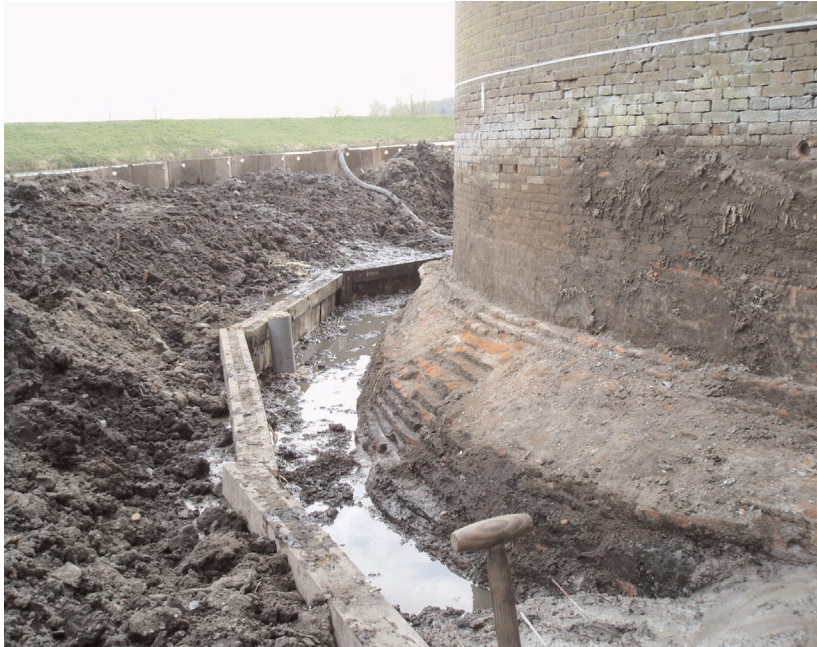
Afb. 23. Put I: de oostkant van het rondeel, richting Z.

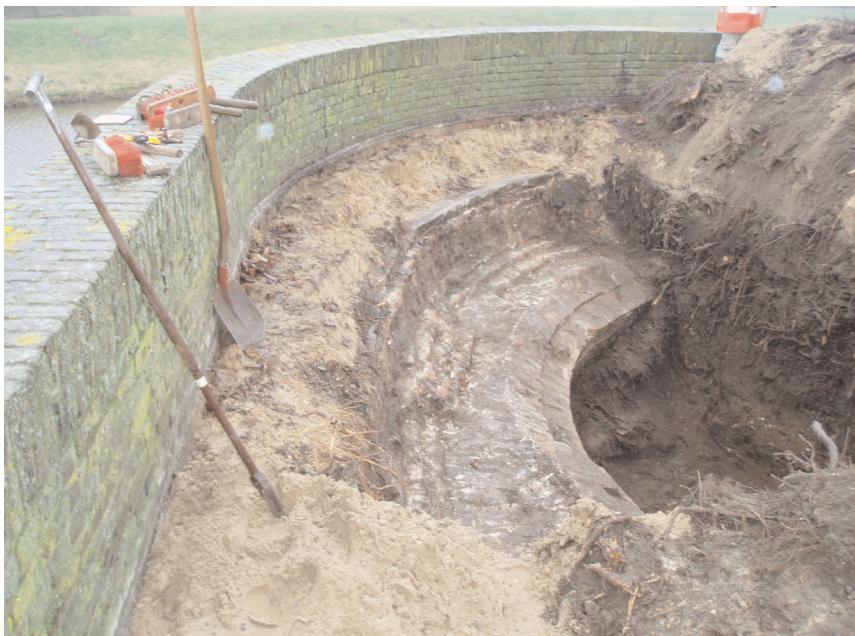
onder het maaiveld de stevige muur en het gewelf van de kruittoren teruggevonden. Het koepelgewelf is bewaard tot een hoogte van 6,33 NAP+ en gezien tot een diepte van 5,20 NAP+. De put kon door de aanwezigheid van kabels en leidingen en de geringe omvang niet verder uitgebreid en verdiept worden. Er is wel geboord om te proberen een vloerniveau te bereiken, maar op een diepte van 4,94 NAP+ werd een puinpakket aangetroffen waardoor niet dieper geboord kon worden en een vloerniveau niet is aangetroffen. Het is zeer goed mogelijk dat een groot deel van de kruittoren zich nog onder het voetpad en de straat bevindt.

Afb. 25. Put IV: de kruittoren in het ronddeel, richting Z.
