'S-HERTOGENBOSCH

SCHILDERSTRAAT

Opgaving

BAAC rapport A-08.0228

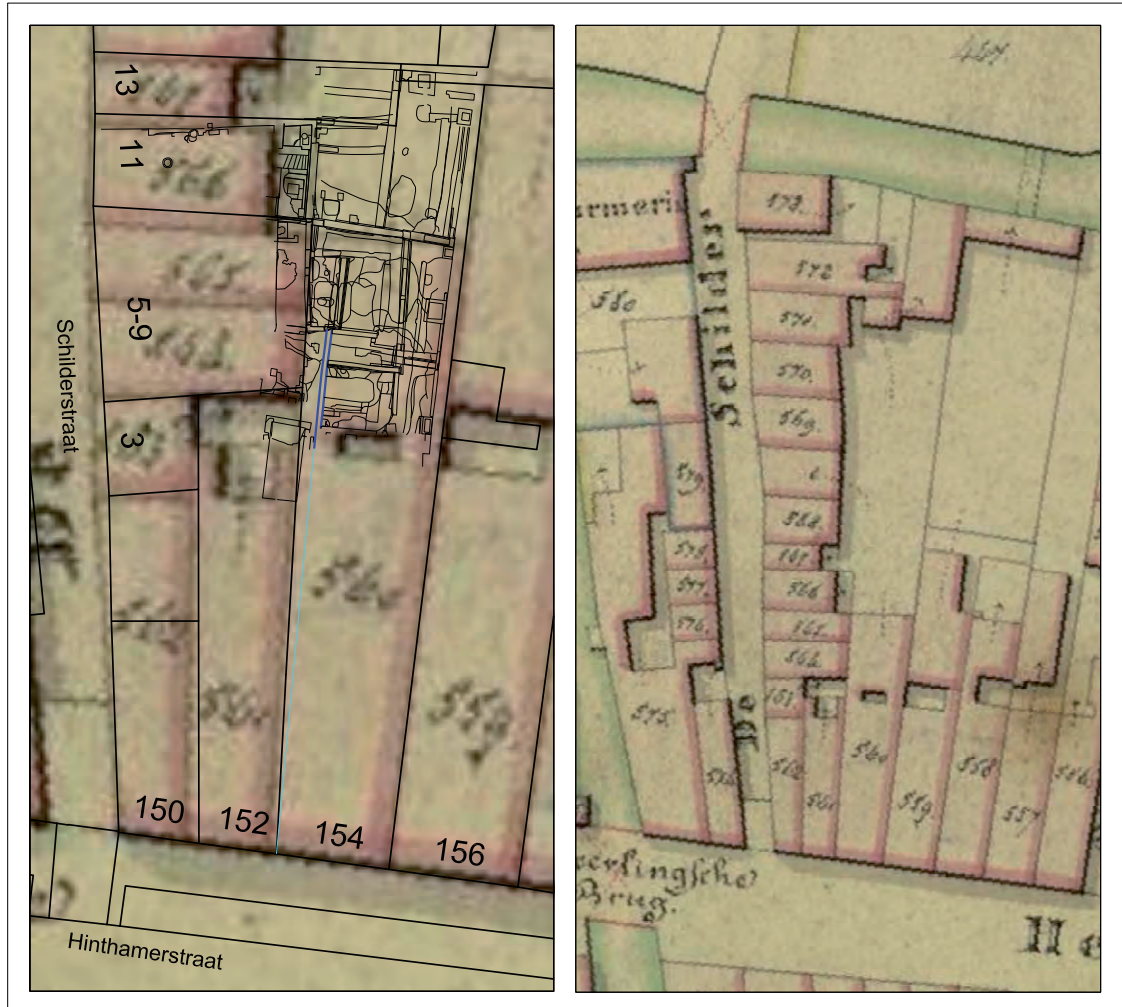
Afb. 3.1. Links de kadastrale minuut uit 1823 met daarop geprojecteerd de huidige kadastrale ondergrond en alle sporen die tijdens het onderzoek zijn aangetroffen. Hiervan is de muur die sinds de 15^{de} eeuw de perceelscheiding tussen Hinthamerstraat 152 en 54 vormt met een dikke blauwe lijn weergegeven (en het waarschijnlijke verloop met een lichtblauwe lijn). Dit om duidelijk te maken dat al in 1823 de perceelscheiding verkeerd is ingemeten en dat deze meetfout tot op heden is blijven bestaan. Rechts een ruimere uitsnede uit de minuut met onderaan de Hinthamerstraat en bovenaan de Diezetak.

de Diezetak doorliep (afb. 3.1). Pas op een kaart uit 1909 (van J. Hagens) blijkt het achterterrein vanaf Schilderstraat 15 en ten noorden ervan niet meer tot nummer 154 behoort.

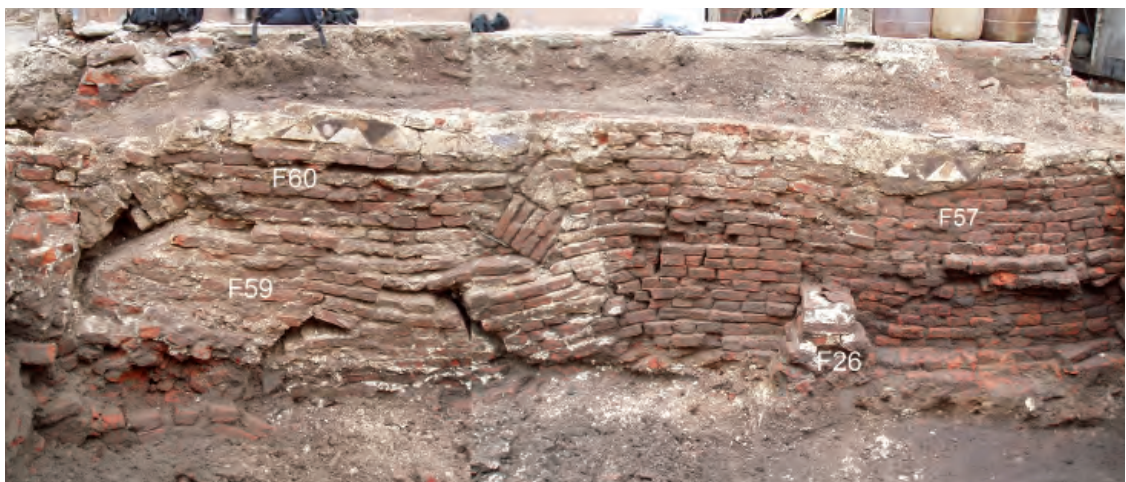
Afb. 6.1. Het hier afgebeelde muurwerk bevindt zich boven en in de lengterichting van de voormalige greppel. Te zien is hoezeer al het muurwerk in de losse vulling van de greppel is verzakt (foto genomen richting het westen). Het muurwerk is ook te zien op bijlage 7; Z-N profiel.

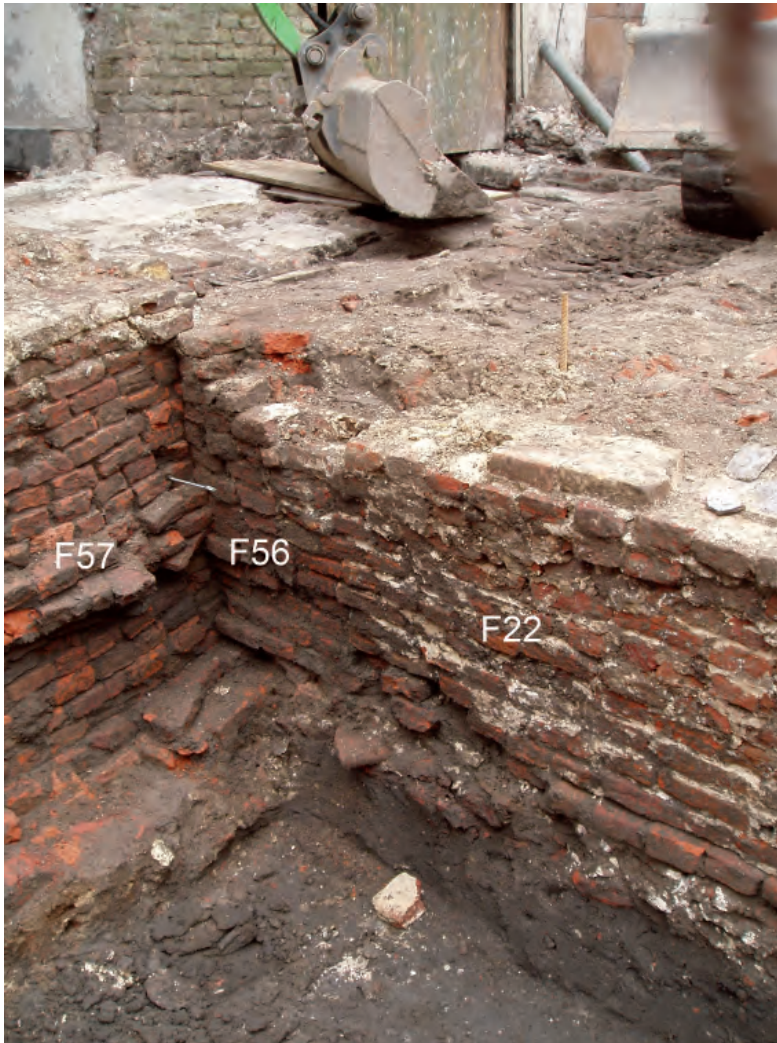
Afb. 6.3. F57 en F56, waartegen later F22 is gezet (foto genomen richting het noord-westen).

Iets ten noorden van het gebouwtje bevindt zich muur F56, eveneens in verband met F57 gemetseld. F56 is de aanzet van een in west-oostelijke richting verlopende muur (de muur is in een latere fase afgebroken en vervangen door F22). Wat de functie en het verloop van deze muur is geweest is niet duidelijk; er is geen muurwerk aangetroffen wat hierop kan hebben aangesloten. Ten noorden van F56 bevinden zich nog F84 en F85. F84 is met een kleine steunbeer gemetseld en ook F85 lijkt een steunbeer te bezitten (het is vermoedelijk geen aanzet van een richting het oosten lopende muur, omdat hiervan geen restant of uitbraaksleuf gevonden is). De steunberen wijzen op een functie als tuinmuur, dat wil zeggen dat de muur F57/F84/F85 ten noorden van F26 of F56 alleen fungeerde als perceelscheiding.

Met de aanleg van F57 wordt de al eerder besproken perceelsindeling duidelijk; het achterterrein van Hinthamerstraat 154 wordt vanaf het gebouwtje F26/F27 wat breder doordat de westelijke perceelsgrens ongeveer een meter naar het westen verspringt.

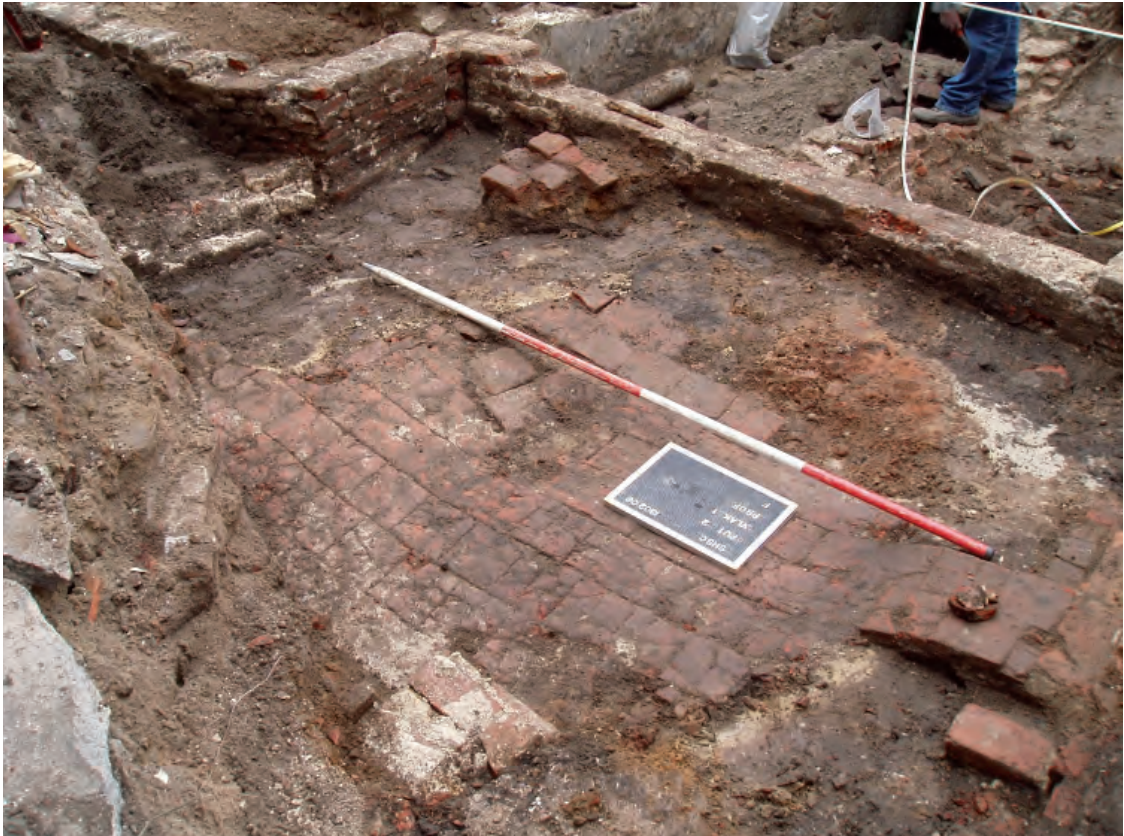
Afb. 6.4. Vloer F41(foto genomen richting het noordoosten).

De muur en vloer kunnen met behulp van vondstmateriaal uit de lagen direct eronder in ieder geval na 1500 gedateerd worden (zie vooral F128 en F180). Op de vloer bevond zich een laag met vondstmateriaal dat tussen 1450 en 1550 gedateerd kan worden, wat de vloer tussen 1500 en 1550 moet plaatsen (F40). Deze laag, die eveneens in de eerste helft van de 16^{de} eeuw geplaatst moet worden, is een pakket verbrand materiaal, voornamelijk bestaand uit stukken verbrande baksteen, ingebrand zand, as en houtskool. Ook de oostelijke delen van muur F50 en vloer F41/45 zijn verbrand, dus de brand heeft ter plekke gewoed en de bebouwing verwoest.

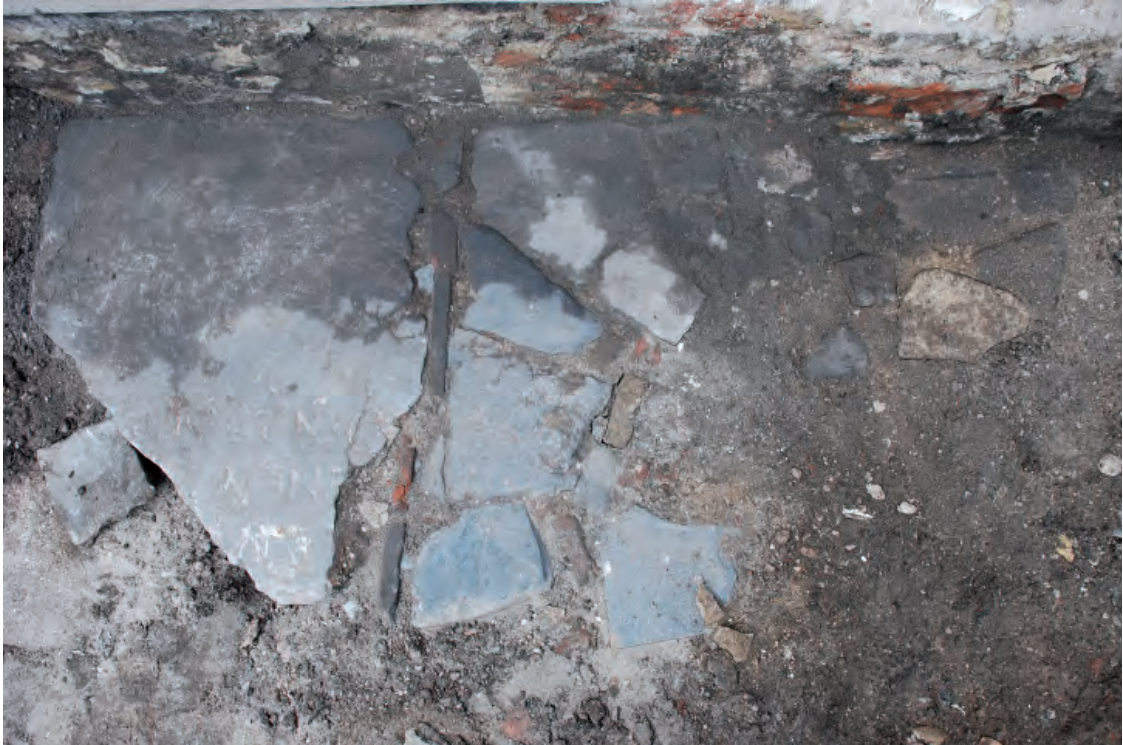
Afb. 6.5. Bestrating F215 achter Schilderstraat 7-9, voornamelijk bestaand uit stukken grafzerk (foto genomen richting het westen).

lettertype doet vermoeden dat de steen in de 17^{de} eeuw als grafzerk in gebruik is geweest. Het valt natuurlijk niet met zekerheid te zeggen of de steen in de 18^{de} eeuw of wat later als bestrating in gebruik is genomen. De hoogte van 5,80 +NAP waarop de bestrating is aangetroffen maakt een datering in de 18^{de} of 19^{de} eeuw mogelijk; in de 19^{de} óf 20^{ste} eeuw komt de maaiveldhoogte in de panden aan de Schilderstraat op circa 6,00 +NAP te liggen.

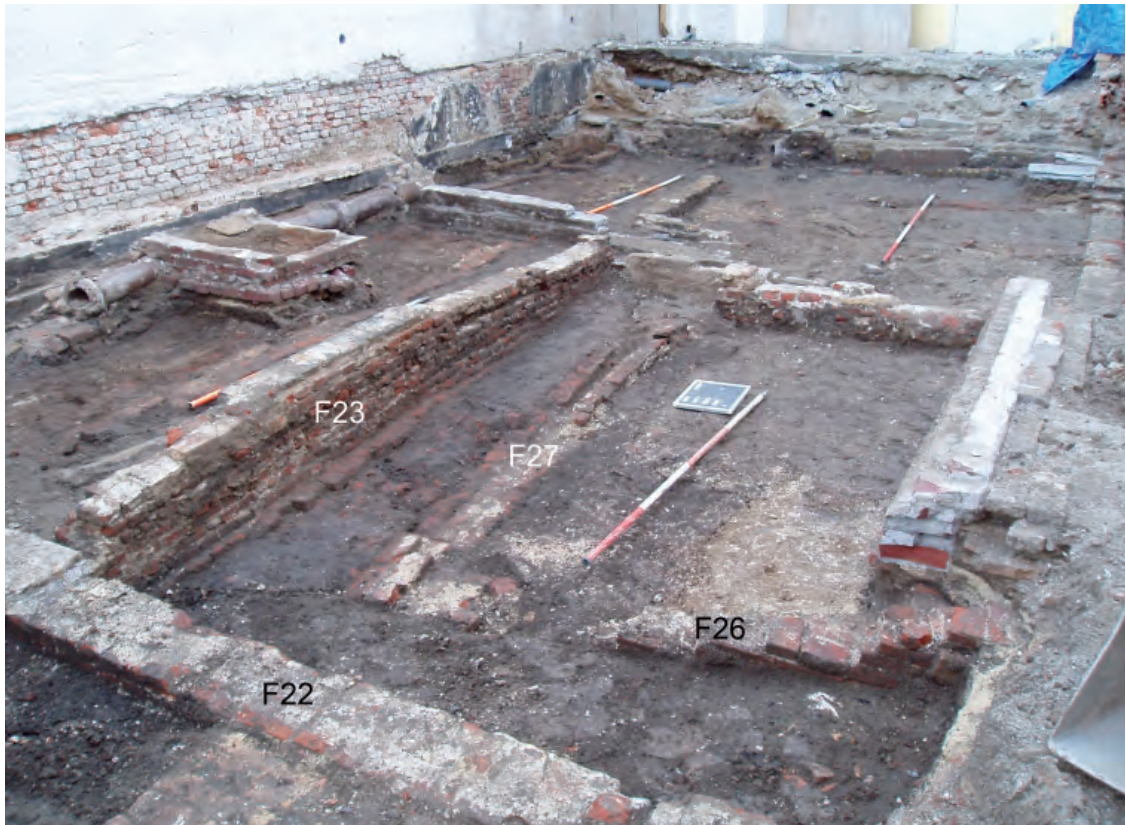
Afb. 6.6. Muurwerk uit fase 3 en 4 (foto genomen richting het zuiden).

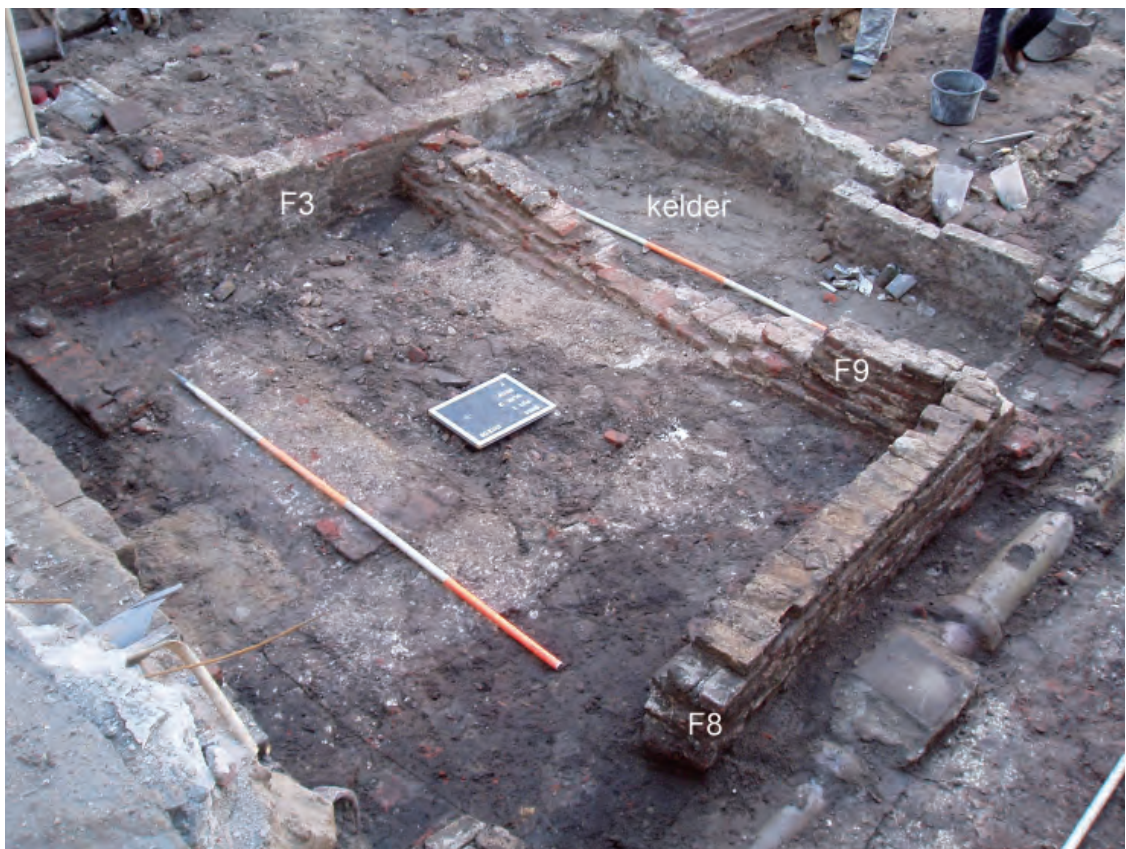
Afb. 6.7. Onder andere kelder F4/F9 (foto genomen richting het noordwesten).

Het keldertje F4/F9 bleef tot circa 1950 in gebruik; in de puinvulling werd onder andere plastic aangetroffen. Vermoedelijk werden toen ook de ijsselstenen muren van het achterhuis waarin de kelder zich bevond afgebroken. Over de keldervulling werd F7 aangelegd. Aan de westzijde veranderde waarschijnlijk op hetzelfde moment de percelering; een deel van het perceel hoorde voortaan bij Schilderstraat 7-9 (of de perceelsgrens ook ter hoogte van Schilderstraat 11 en 13 veranderde is niet gebleken uit het archeologisch onderzoek, maar mogelijk wel uit het bouwhistorische). De muren F28 en F29, aansluitend op F3, vormden de nieuwe perceelsscheidingen. Hier kan nogmaals worden opgemerkt dat vanaf rond 1900 het achterterrein ten noorden van het onderzoeksgebied verkocht werd aan panden aan de Schilderstraat. Vermoedelijk werd toen Schilderstraat 13 gekocht door de eigenaar van nummer 154, om toegang tot het achterterrein te bieden.

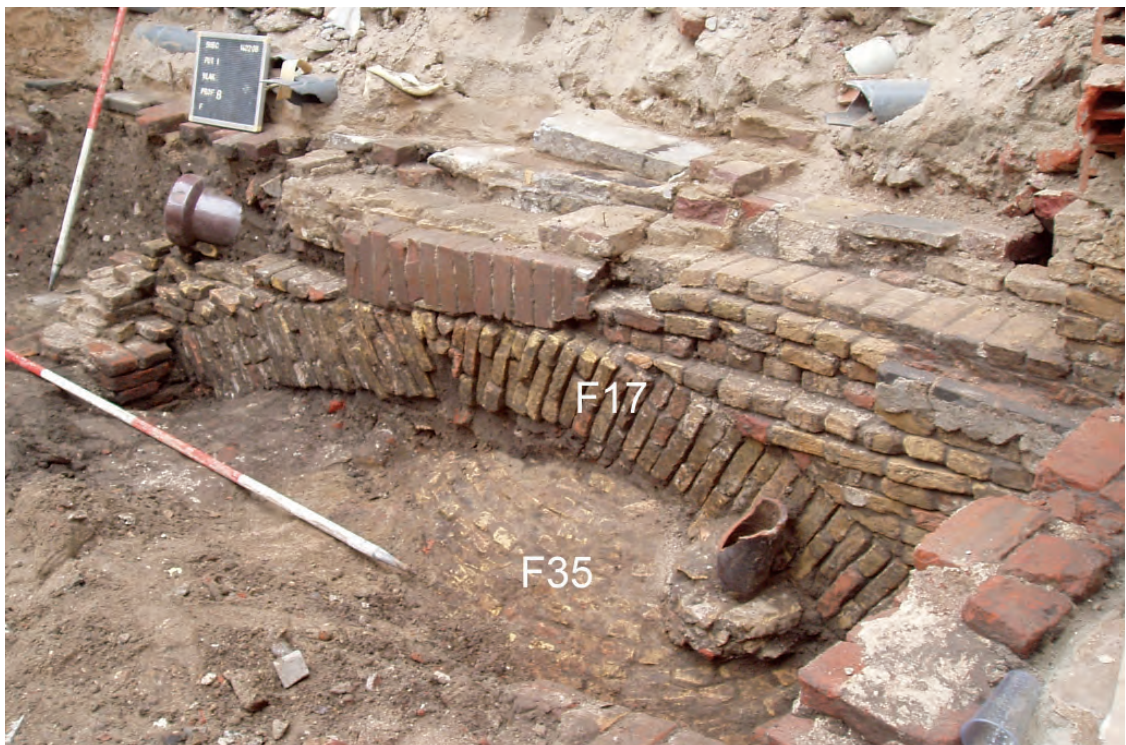
Afb. 6.8. Boog F17 op beerput F35 (foto genomen richting het zuidoosten).

Bij dit ijsselstenen muurwerk zou ook een niet gedateerde ijsselstenen beerput kunnen horen, waarover een muur met een boog is gemetseld (F35 en F17, zie afb. 6.8).

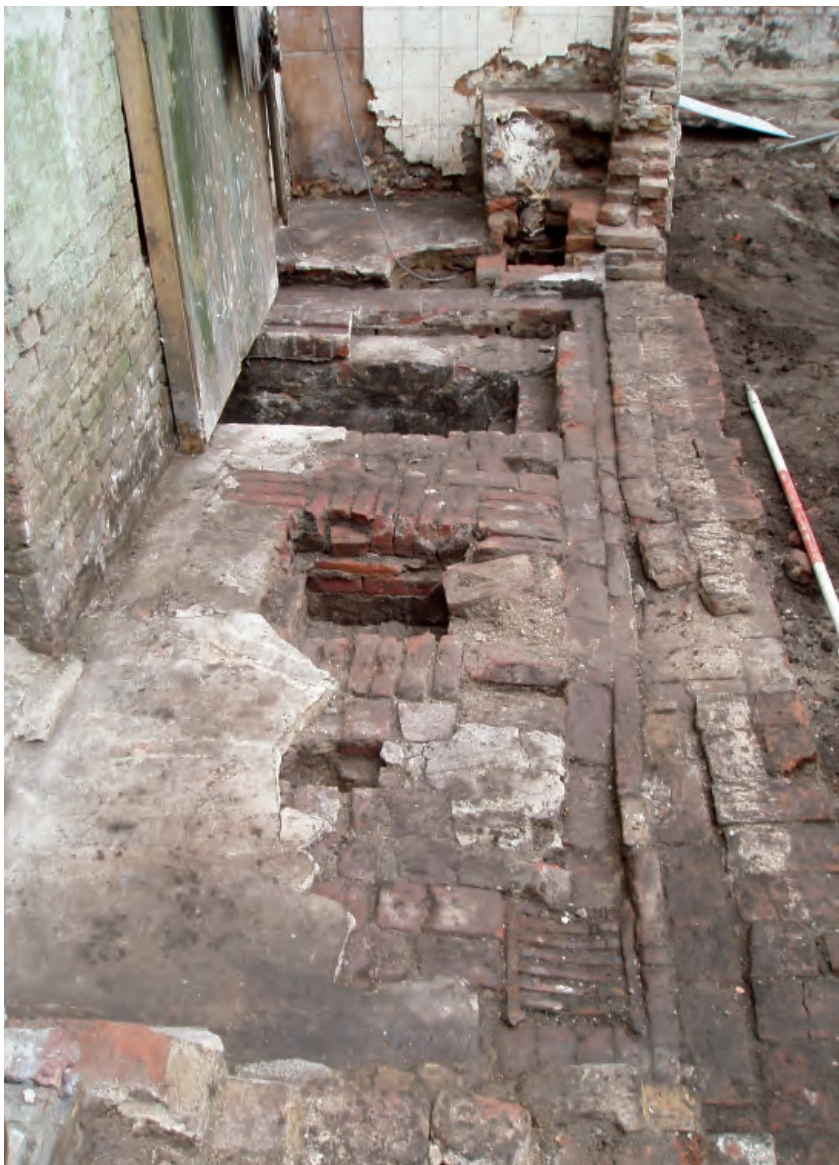
Afb. 6.9. Het plaatsje achter Schilderstraat 11 (foto genomen richting het westen).

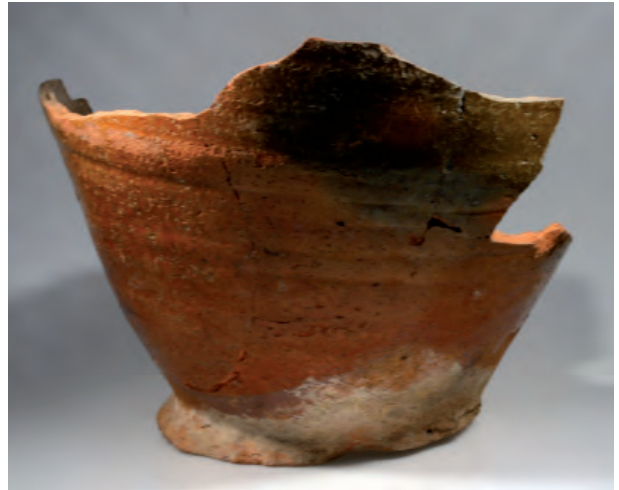
cat. nr. 1

vondstnr I-I-6.1
 inventarisnr -
 context F2
 omschrijving: voorraadpot, rood aardewerk
 afmeting en hoogte: 20,4 cm
 Ø voet 18,9 cm

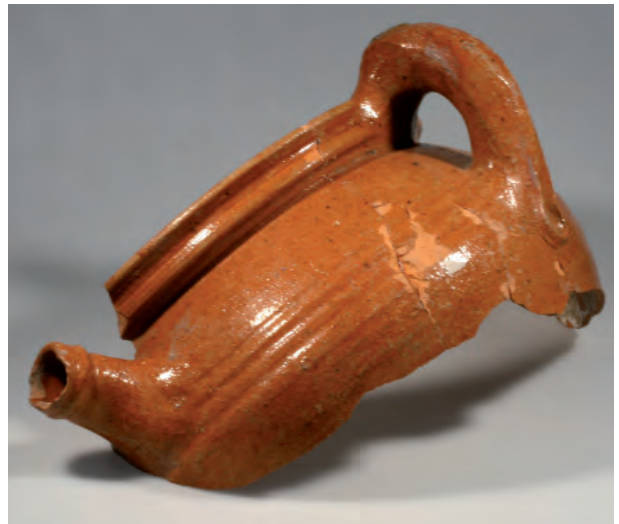
**cat. nr. 2**

vondstnr I-I-13.1
 inventarisnr -
 context F121
 omschrijving: tuitpot, rood aardewerk
 afmeting en hoogte: 12,4 cm
 Ø rand 21 cm

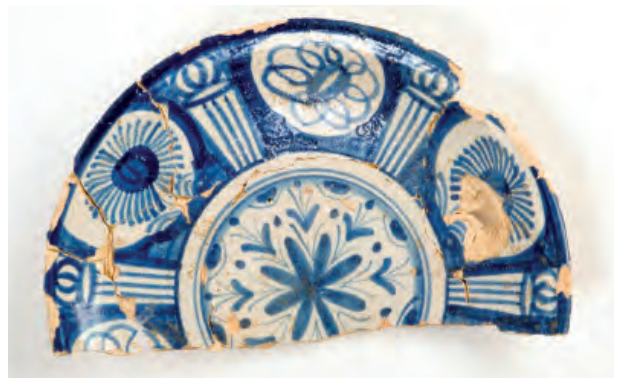
**cat. nr. 3**

vondstnr I-I-13.2
 inventarisnr i18919
 context F121
 omschrijving: bord, majolica
 afmeting en hoogte: 5 cm
 Ø 31,4 cm

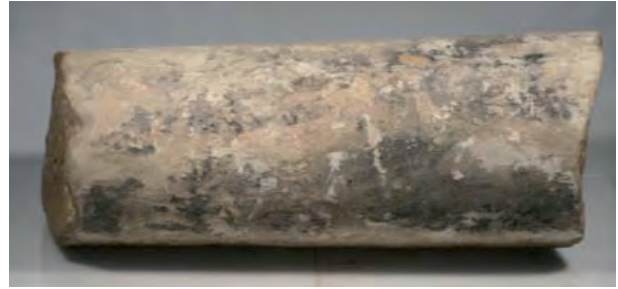
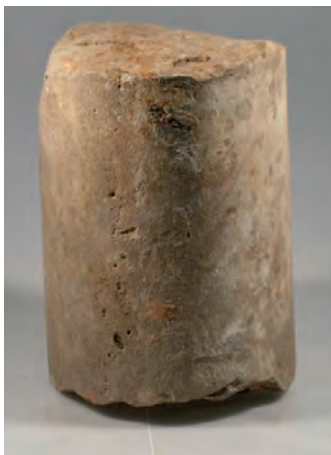
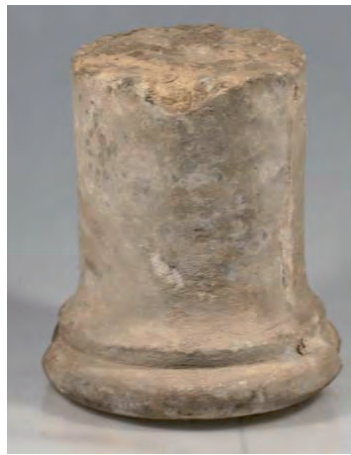
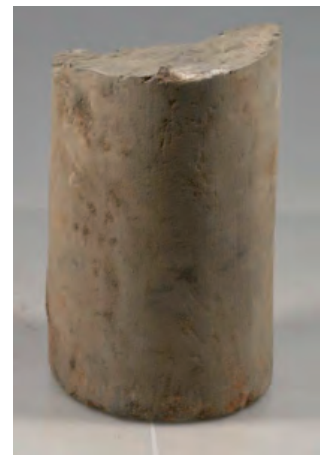
cat. nr. 5a t/m d

vondstnr II-0-26.2 t/m 5
 inventarisnr i18928 t/m 18931
 context aanleg vlak 1 (F128?)
 omschrijving: delen van zuiltjes,
 natuursteen met restanten polychromie
 afmeting en hoogte: 32 cm
 Ø onder 13 cm/boven 11,5 cm
 b. hoogte 19 cm
 Ø onder 13,4 cm/boven 12,5 cm
 c. hoogte 14,7 cm
 Ø basement 13,6 cm/boven 10,4 cm
 d. hoogte 11,8 cm
 Ø 7,2 cm

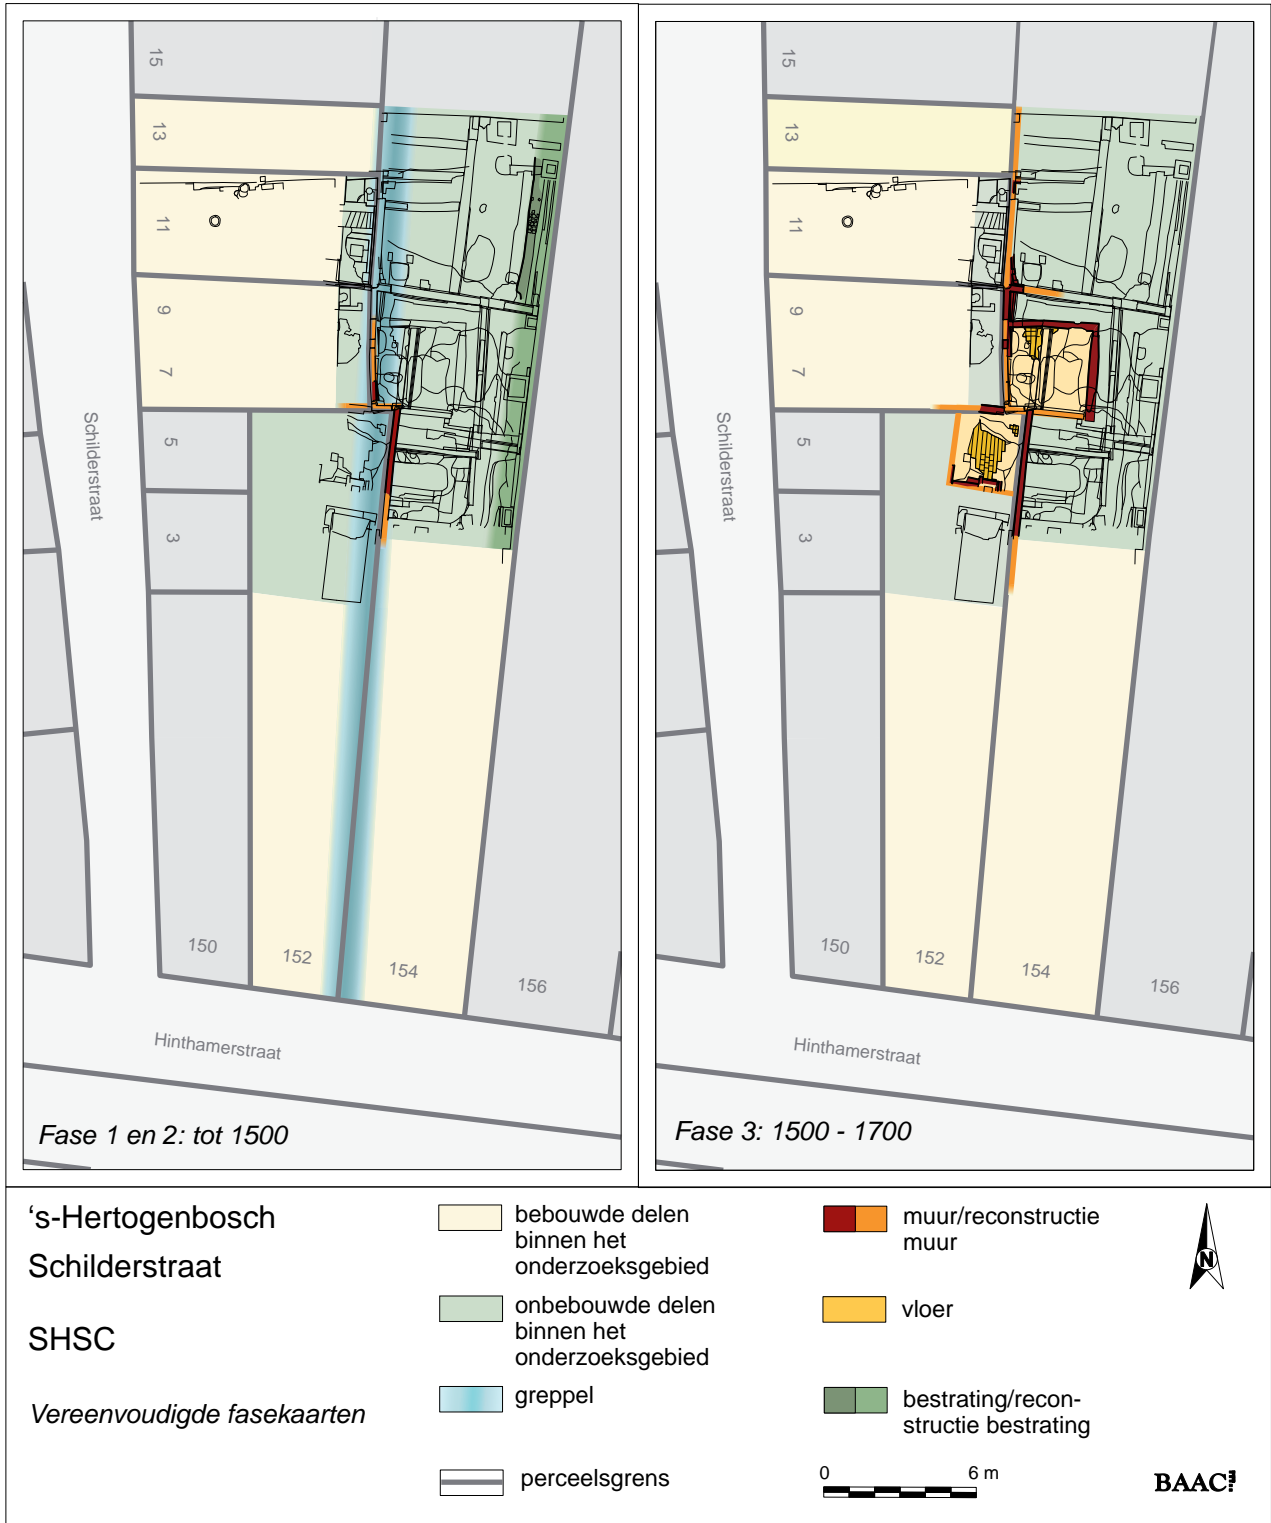
Afb. 8.1. Vier vereenvoudigde fasekaarten, waarop het belangrijkste muurwerk per fase is aangegeven en tevens welke delen van het onderzoeksterrein in de betreffende fase bebouwd en onbebouwd waren.

Bij de volgende paragraaf zijn kaarten van fase 1 en 2, fase 3 en fase 4 afgebeeld waar op vereenvoudigde wijze de op dat moment aanwezige situatie weergegeven is, inclusief welke delen van het onderzoeksgebied bebouwd en onbebouwd waren (afb. 8.1).

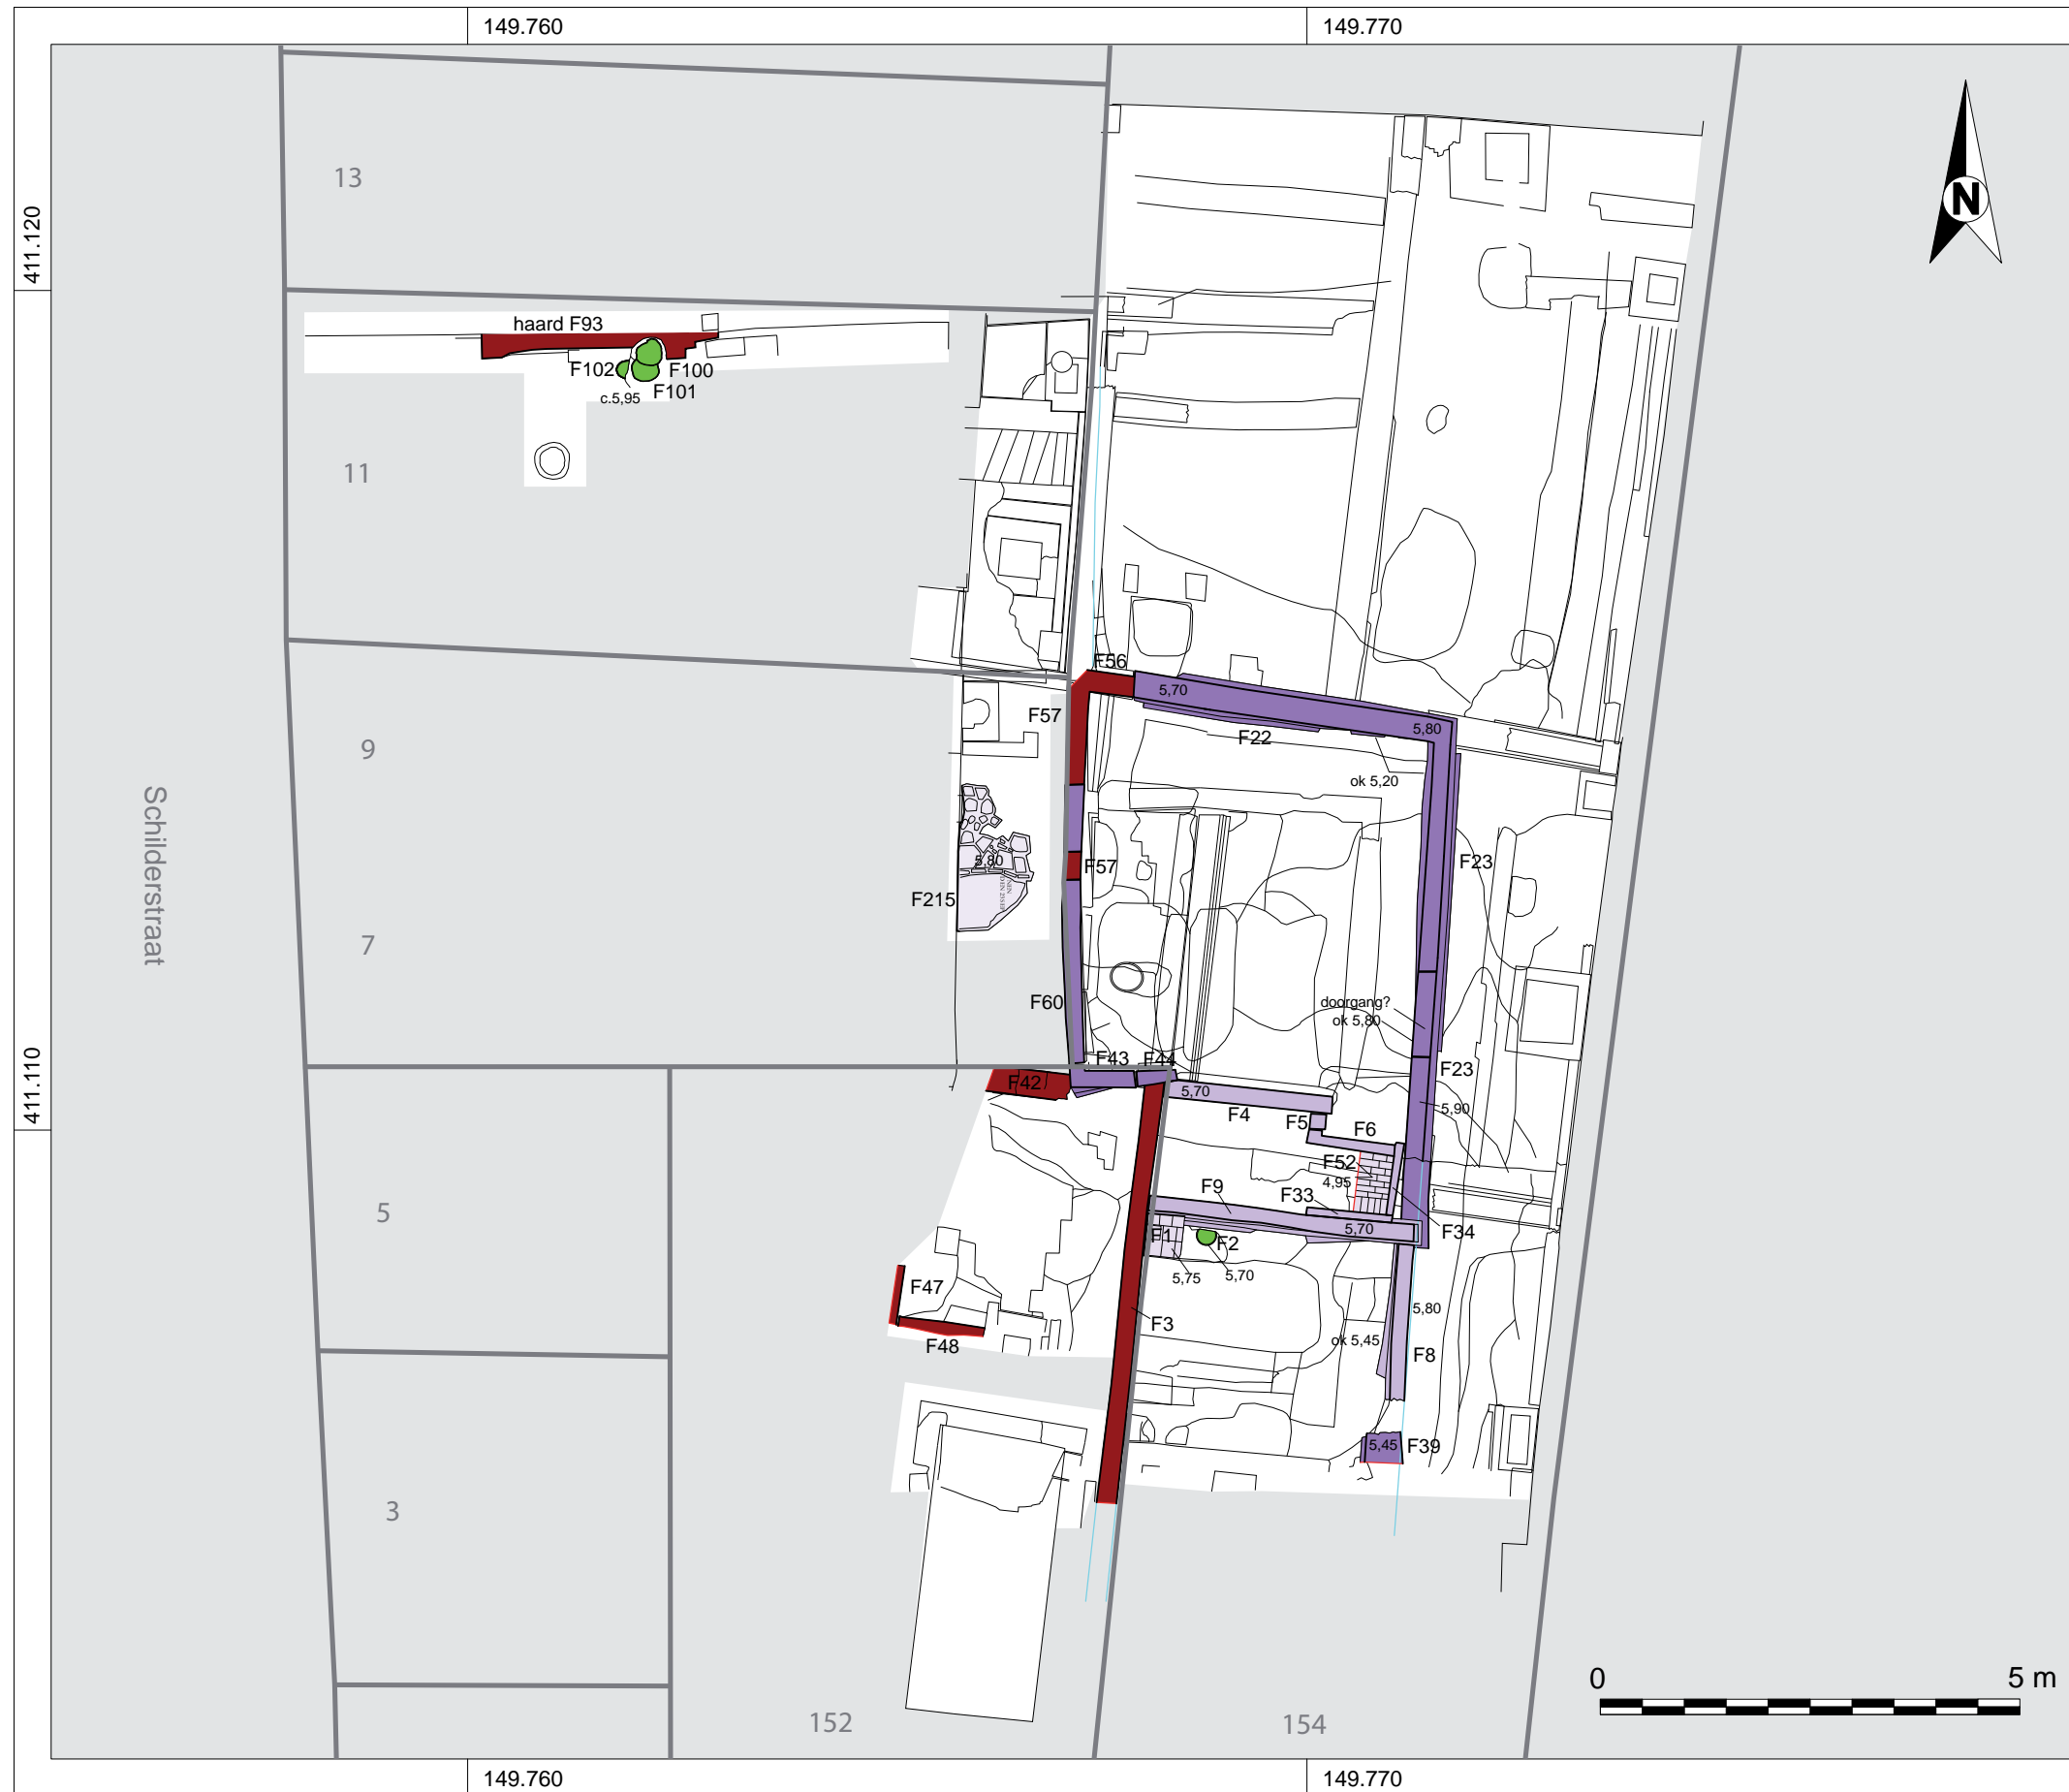
**'s-Hertogenbosch
Schilderstraat**

- muur fase 3a
- vloer/bestrating fase 3a
- muur/vloer fase 3b
- aspot(?) F55
- perceelsgrens in deze fase
- muur/vloer: afgewerkte zijde
- muur/vloer: verstoorte zijde of versnijding
- reconstructie
- putgrens
- F83 hoogte +NAP
- 4,10 feature-nummer

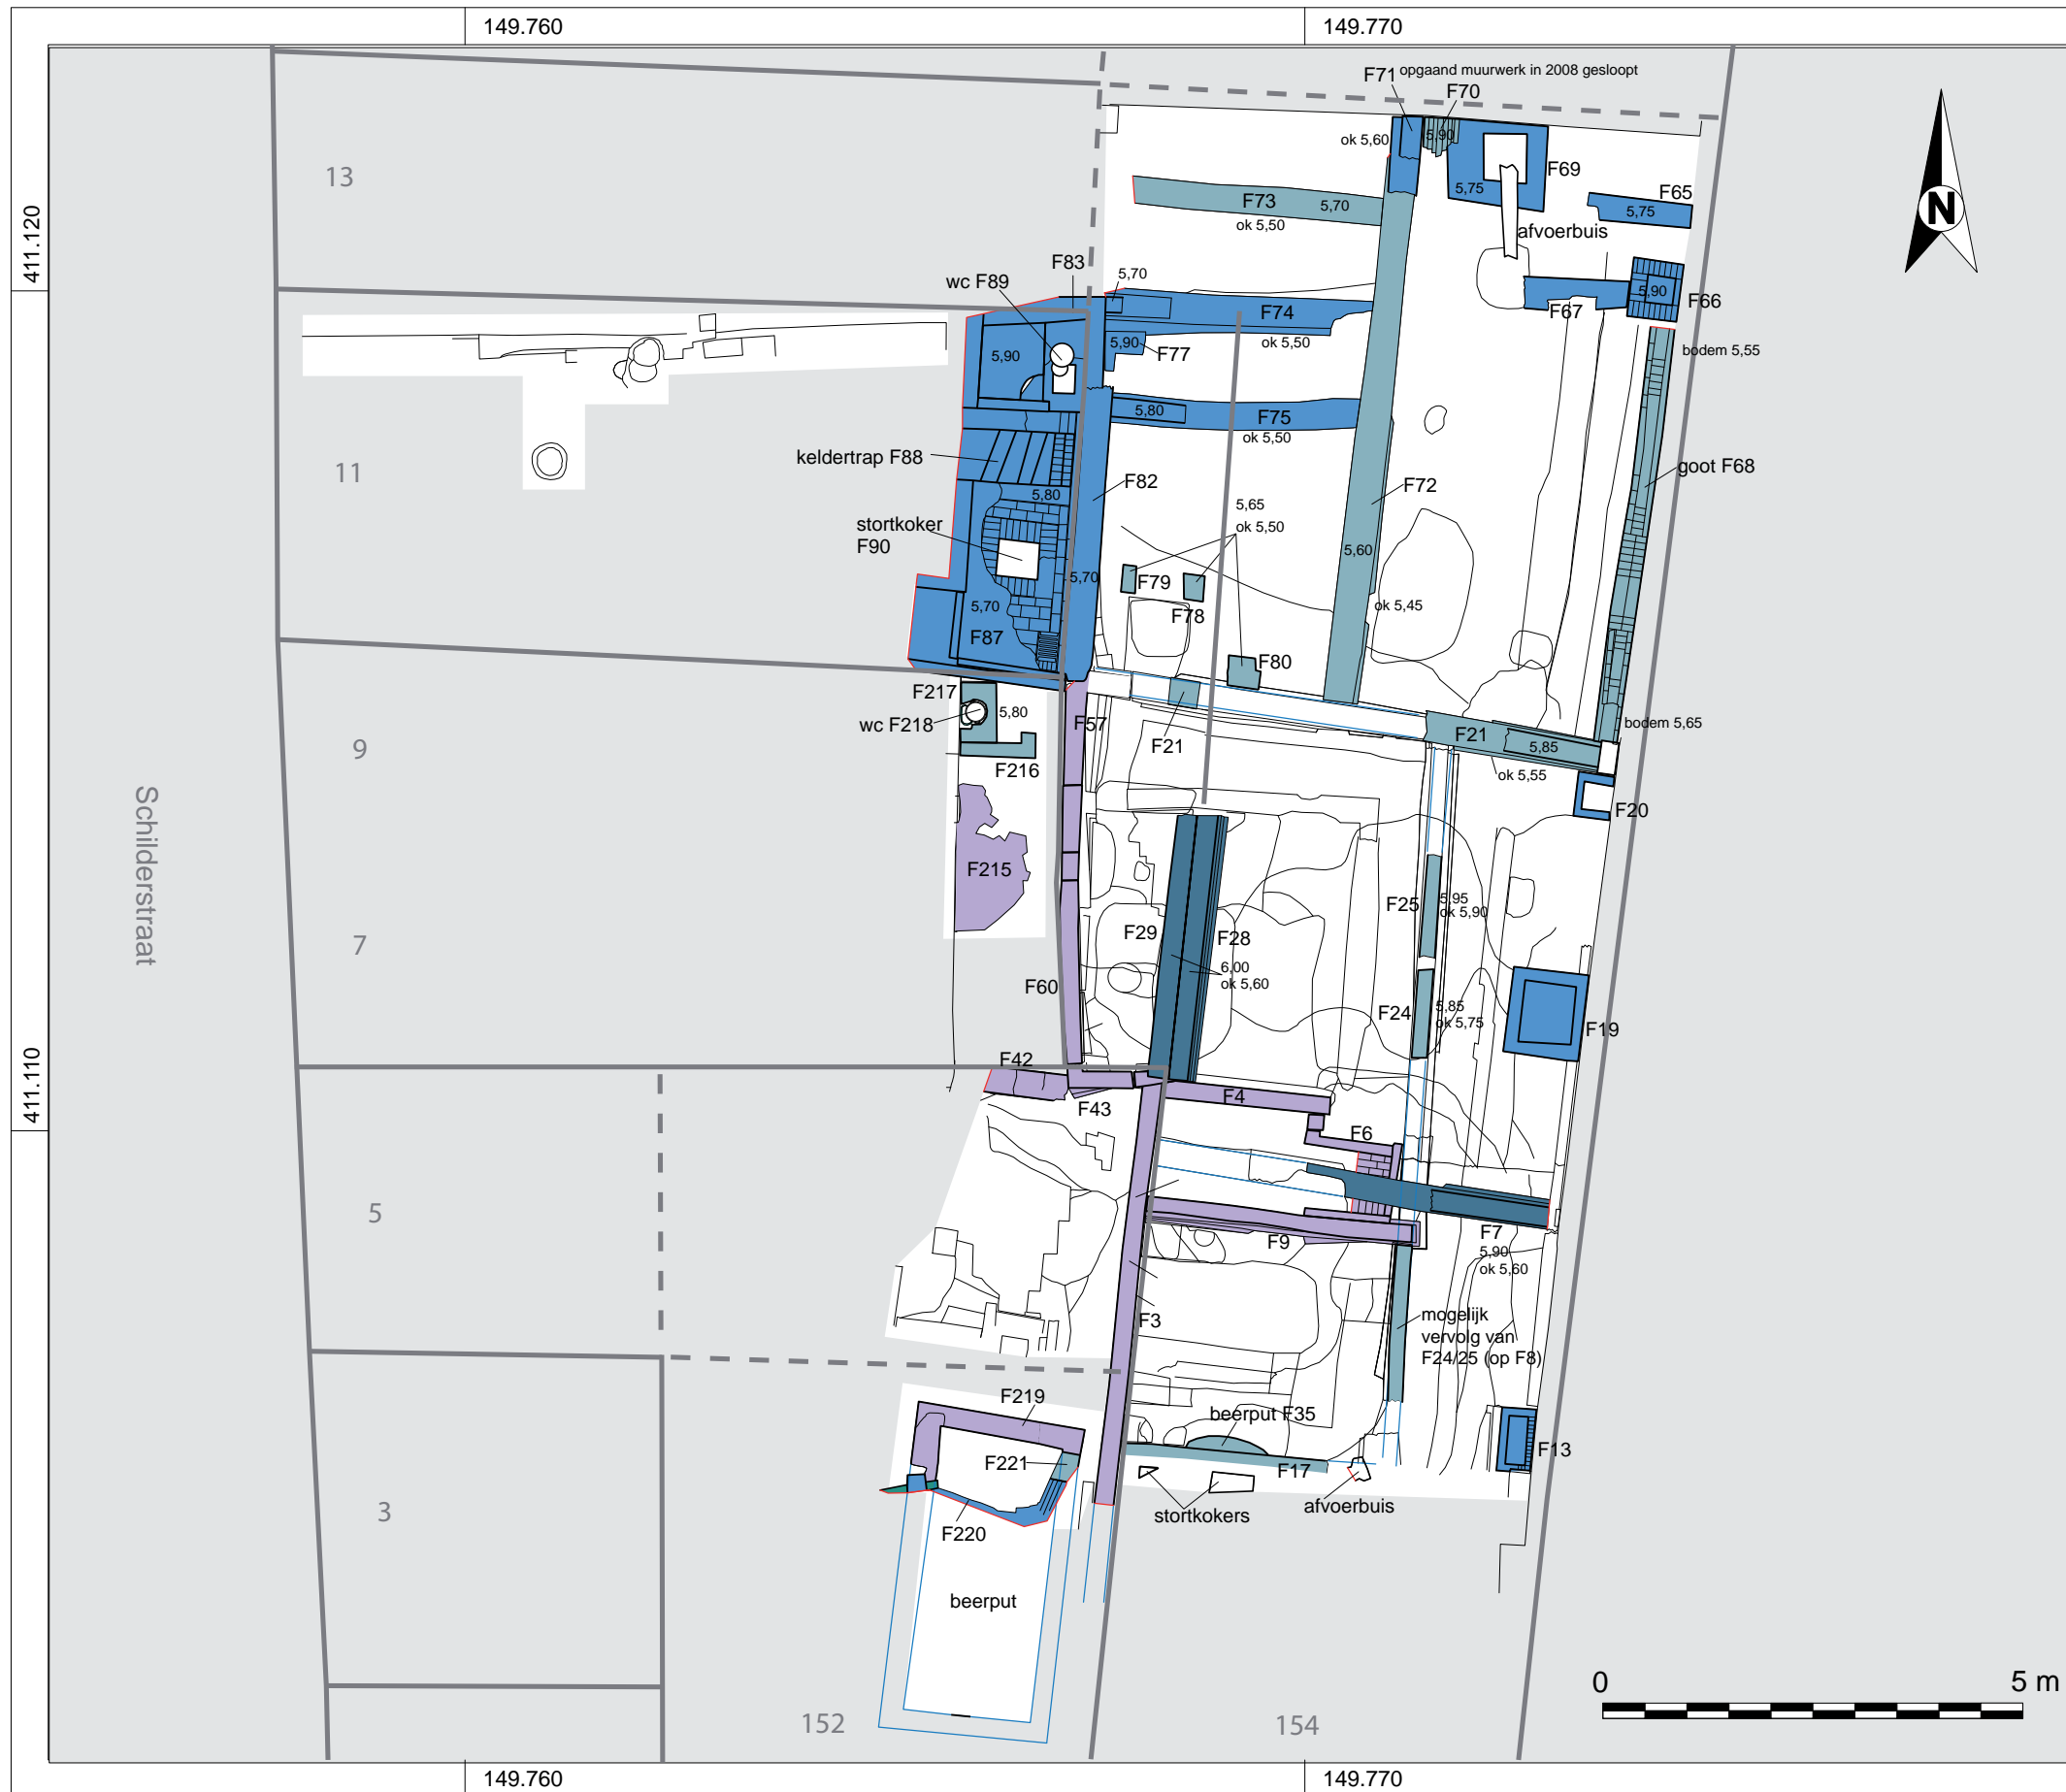
**'s-Hertogenbosch
Schilderstraat**

- muur nog aanwezig uit oudere fase
- muur fase 4A
- muur/vloer fase 4B
- bestrating F215 (stukken grafsteen)
- aspot
- perceelsgrens in deze fase
- muur/vloer: afgewerkte zijde
- muur/vloer: verstoorde zijde of versnijding
- reconstructie
- putgrens
- 4,10 hoogte +NAP
- F83 feature-nummer
