SOM1030 kasteel Vladeracken

ADMINISTRATIEVE GEGEVENS

Naam: Kasteel Vladeracken, Kasteel van Geffen

Beschrijving: Kasteel van de heerlijkheid Geffen, in de 16de eeuw in bezit van de familie van Vladeracken. Het complex bestond uit een hoofdburcht en een voorburcht omgeven door een ovale omgrachting.

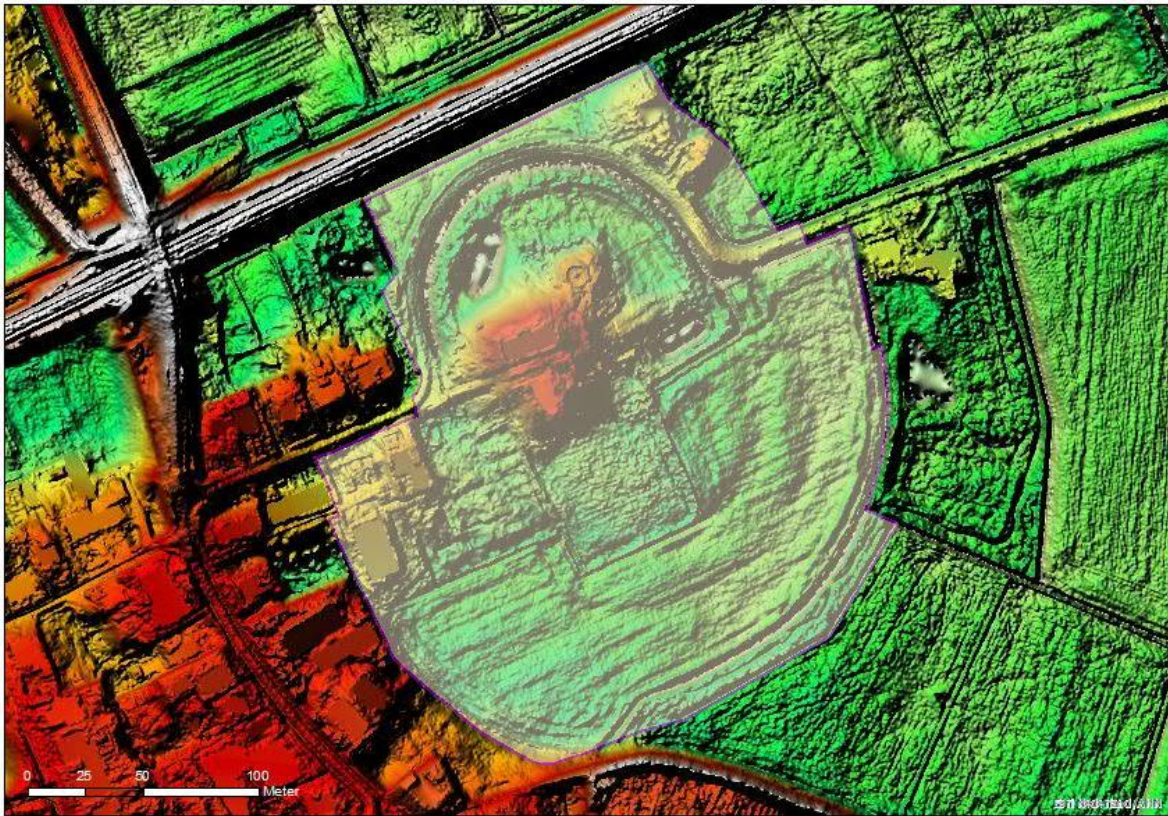
Bron: AHN 3, maaiveld – hillshade

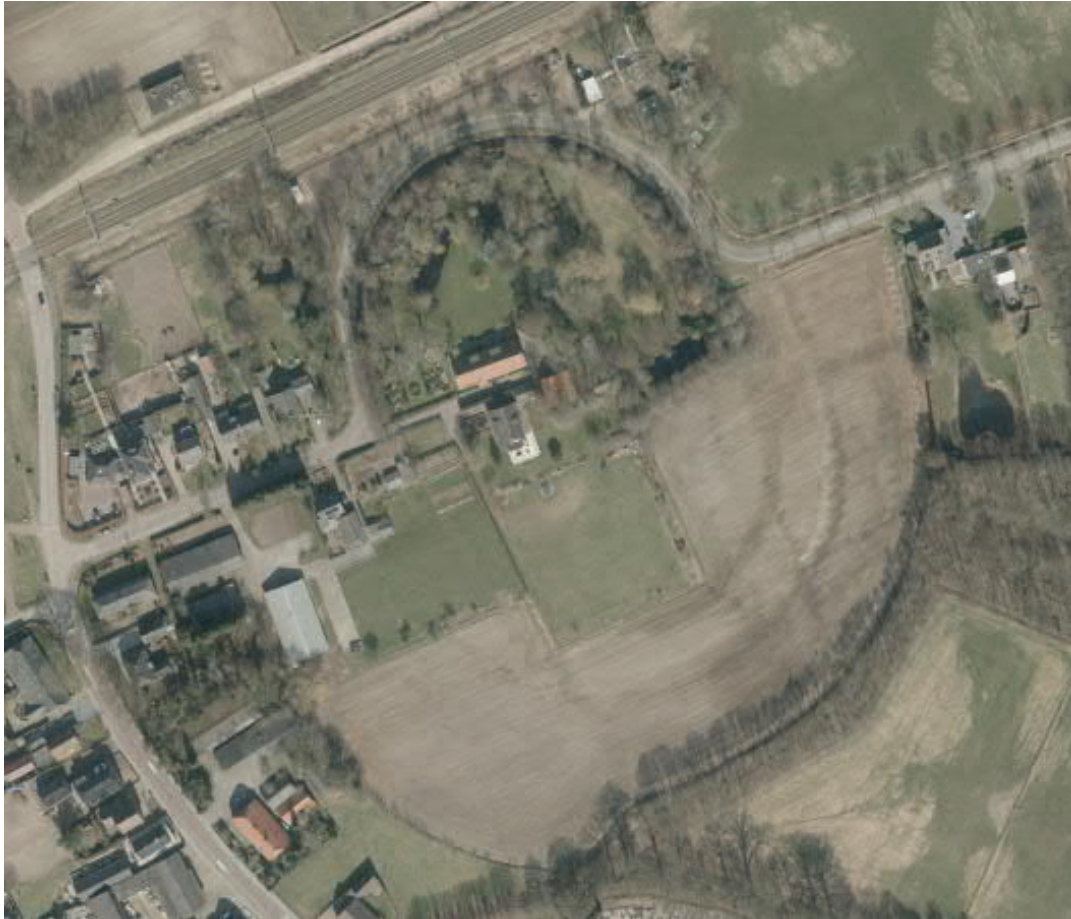
Luchtfoto van de omgeving van het kasteel uit 2013. De grachten tekenen zich hierop als donkere banen af.
Bron: geoweb gemeente 's-Hertogenbosch.

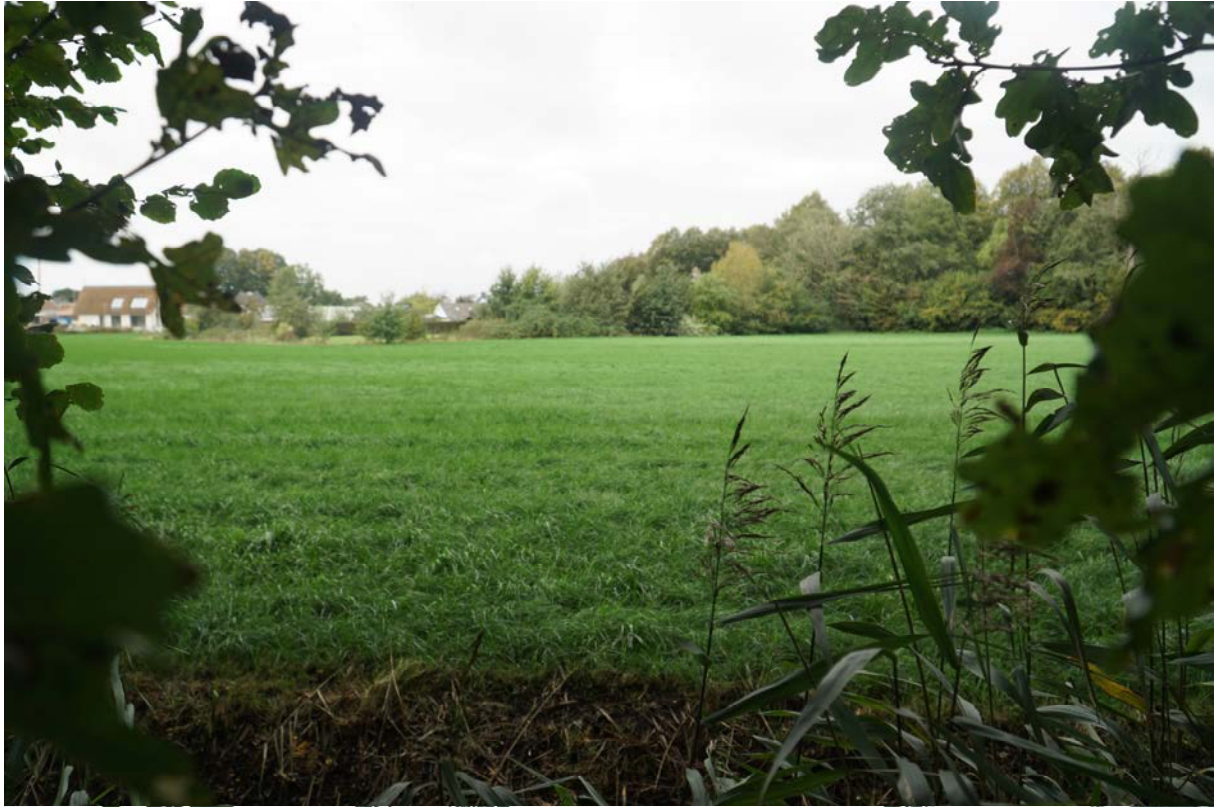
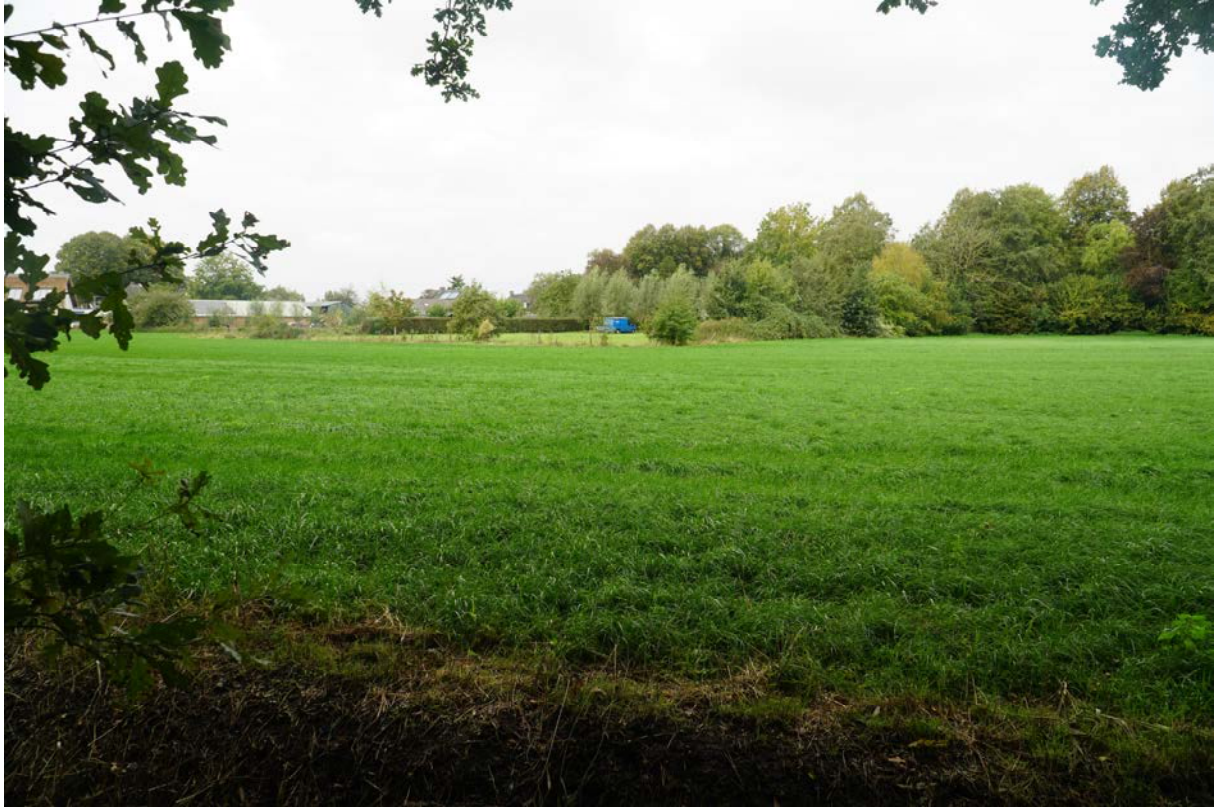
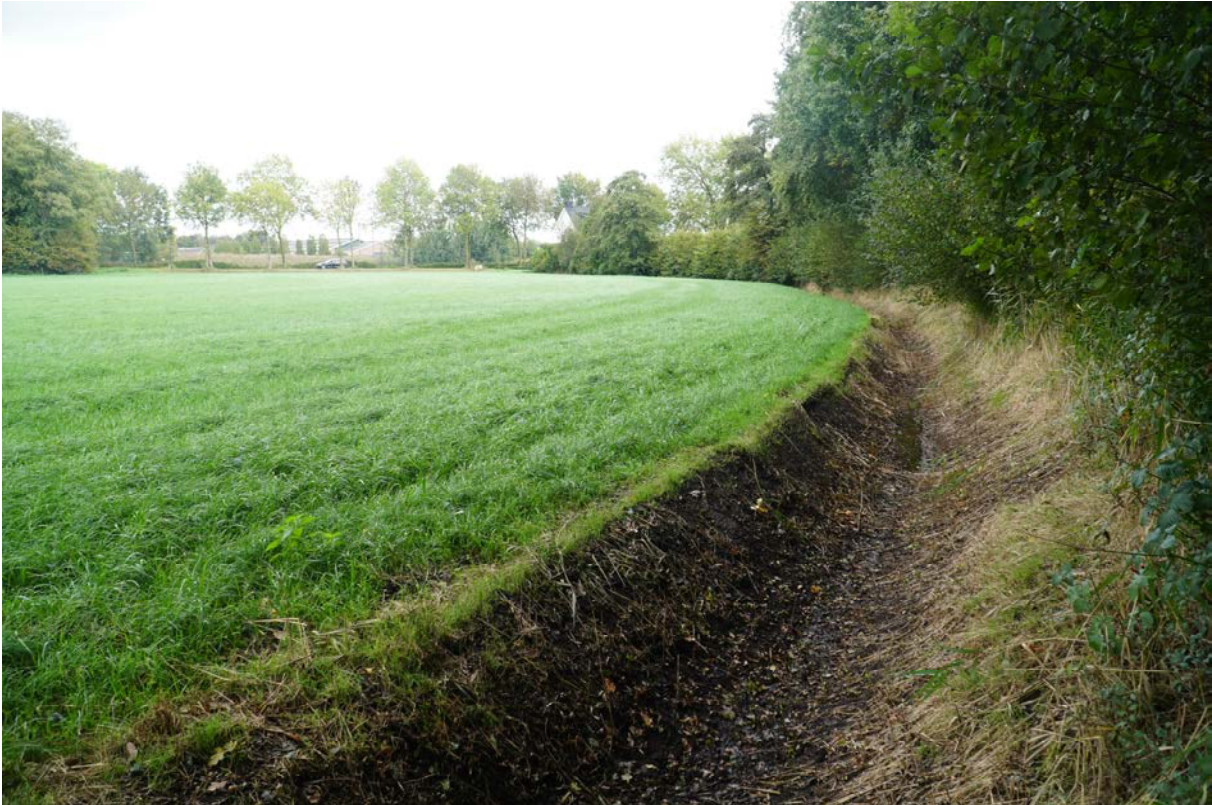
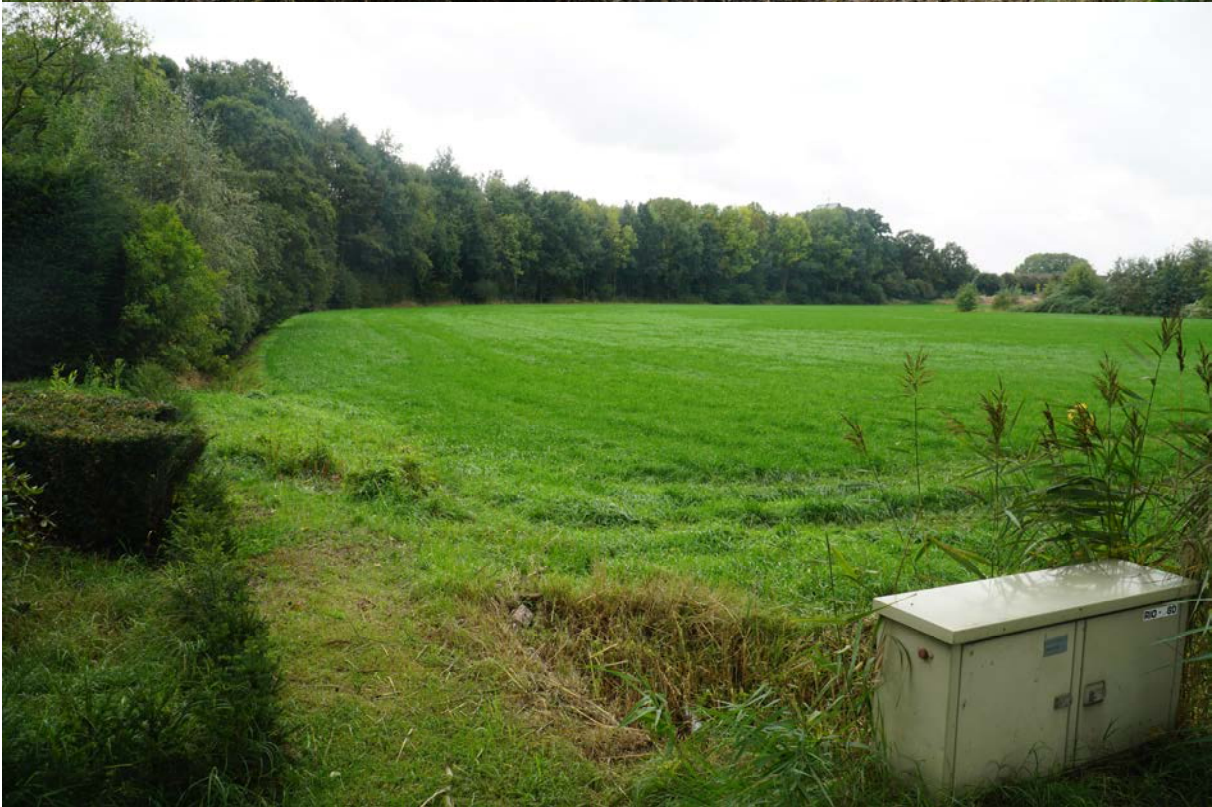
Veldbezoek heeft plaatsgevonden op 9 oktober 2020. Daarbij is geconstateerd dat er een wandelroute (deels) rondom de voormalige grachten van het kasteel is aangelegd. Op enkele punten zijn informatieborden geplaatst met informatie over het kasteel.

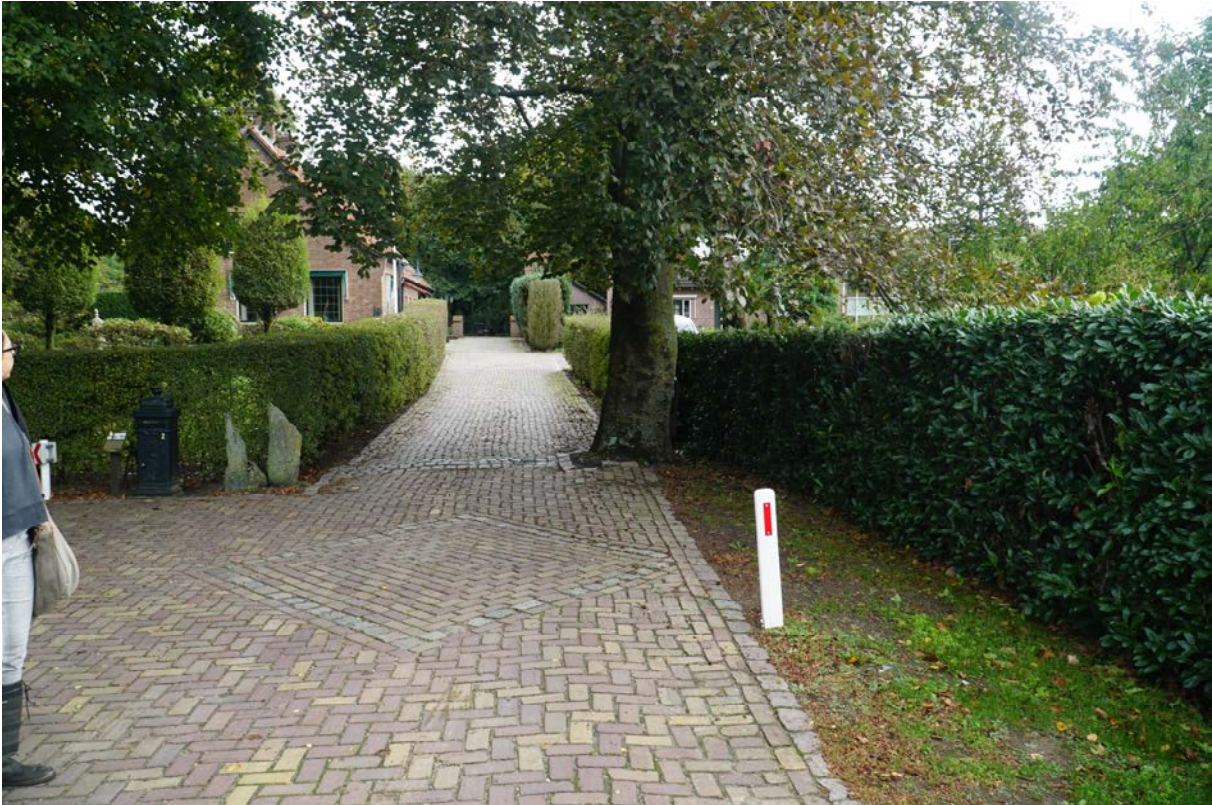
Situatie tijdens veldbezoek (foto: Ronald van Genabeek).

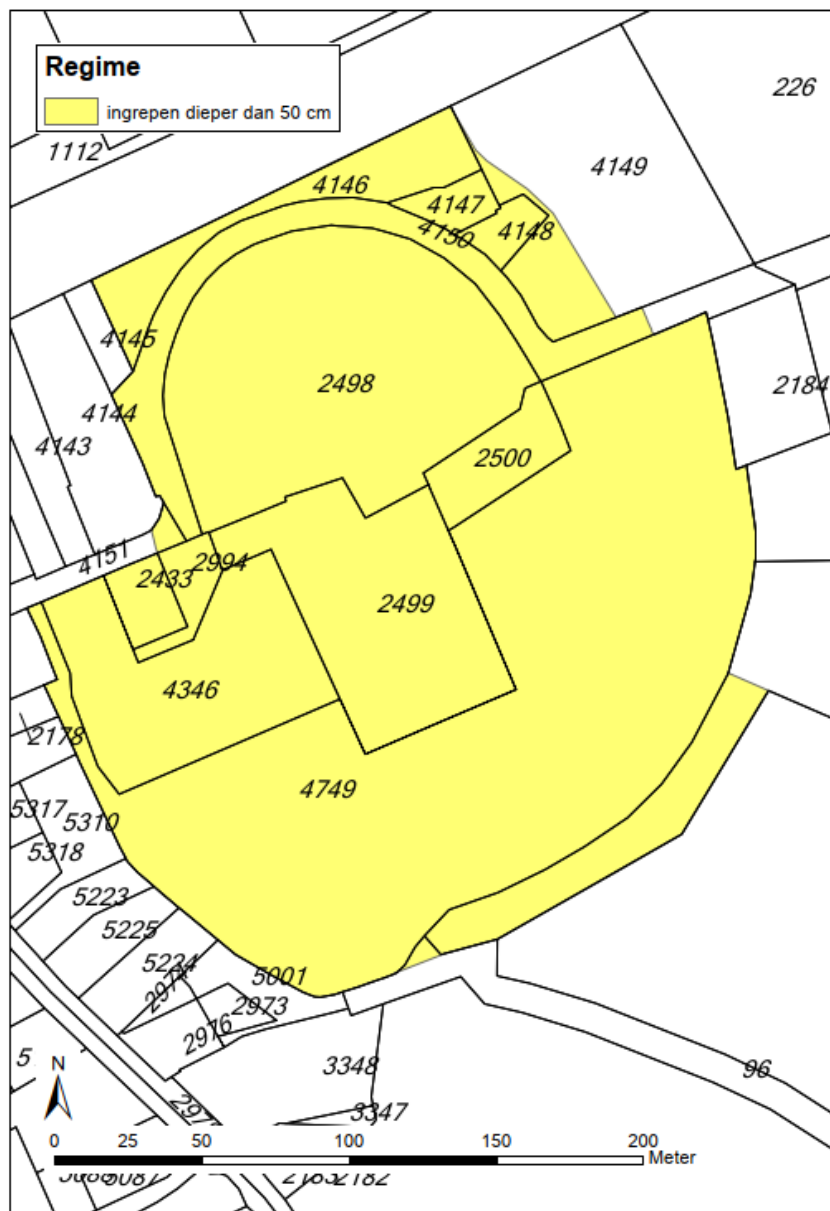
Binnen het monument is één vrijstellingsregime van toepassing

- Binnen het gehele monument is voor alle ingrepen waarbij de ondergrond dieper dan 50 cm onder het huidige maaiveld wordt geroerd of grond wordt opgebracht een omgevingsvergunning noodzakelijk. Tot de vergunningplichtige ingrepen horen alle graafwerkzaamheden waaronder: ophogen, dempen van waterlopen, egaliseren, aanleggen of vernieuwen van drainage, diepploegen, planten van grote bomen, uitfrezen van stobben en uitgraven van watergangen. Het schonen van watergangen en maaien is niet vergunningplichtig mits de ondergrond niet wordt geroerd.
