SOM1027 Redoute de Herven

Beschrijving: Redoute aangelegd in 1860 ter verdediging van het acces tussen de Stelling Hintham en 's-Hertogenbosch, en het bestrijken van de weg tussen Hintham en 's-Hertogenbosch.

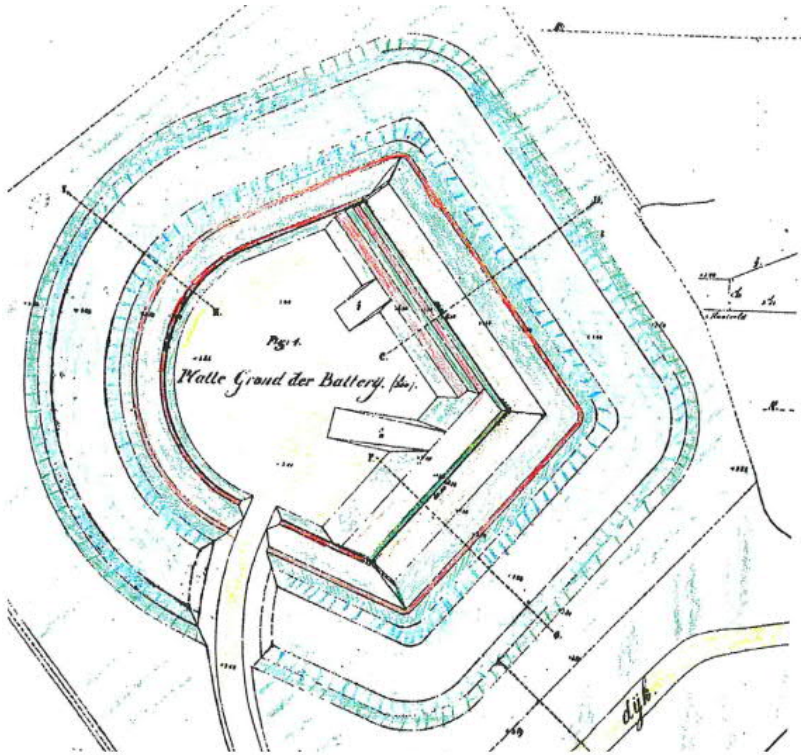
De redoute had aan de oostzijde twee rechte flanken met wallen waarop geschut geplaatst kon worden. De westzijde was afgerond en had een lagere wal. Middenin was een terreplein waar mogelijk een kazemat lag. Het geheel was omringd door een gracht. De redoute was via een brug bereikbaar vanaf de Herven.

Opmeting 19^{de} eeuw (herkomst onbekend)

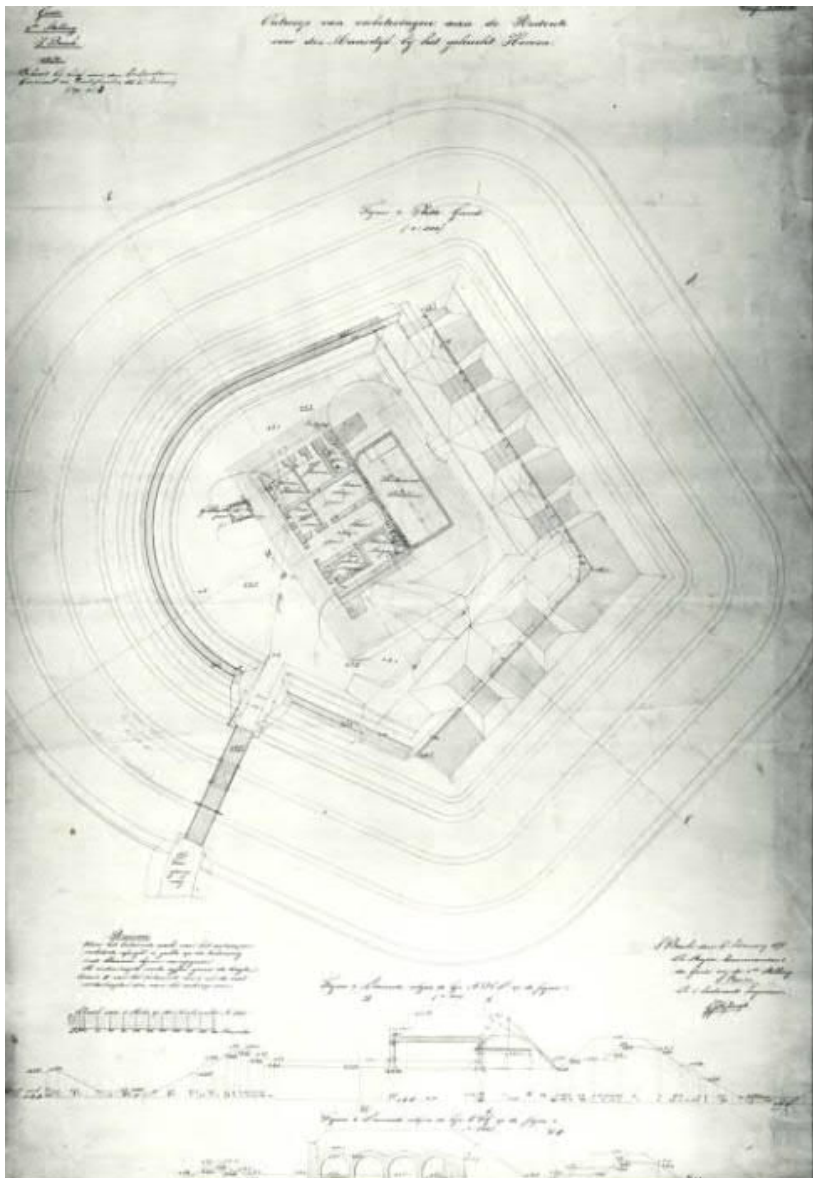
Opmeting 19^{de} eeuw (herkomst onbekend)
