# SOM1025 fort Sint Anthonie

Beschrijving: Fort ter verdediging van de stad langs de weg naar Vught

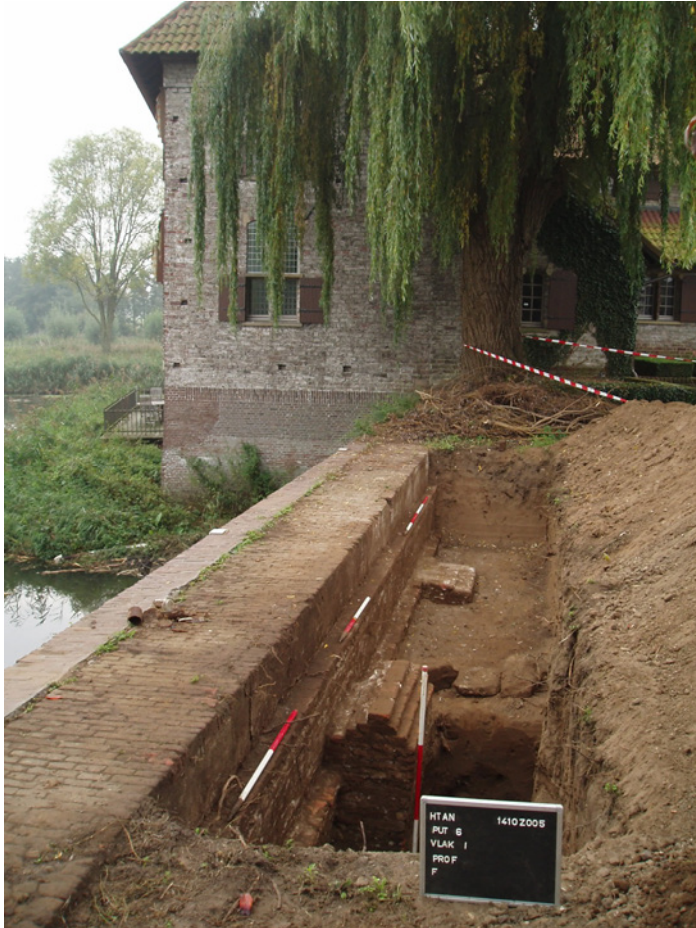
Foto van het archeologisch onderzoek tijdens de restauratie van de muren van het fort in 2005. (Collectie Erfgoed 's-Hertogenbosch, HTAN\_PA140013.JPG)

Ten oosten van de Vugterweg zijn is het muurwerk van het fort wel bewaard gebleven en nog grotendeels zichtbaar. Aan de zijde van het Bossche Broek vormt het een waterkerende muur. Bij de restauratie daarvan in 2005 is archeologisch onderzoek gedaan. Daarbij bleek het oorspronkelijk muurwerk (eind 16<sup>de</sup> eeuw) achter een later herstelde schil tot ongeveer 5,80m+NAP bewaard gebleven, dat is 40-60cm onder het huidige maaiveld. De onderzijde van de muren bevindt zich op ongeveer 2,00m+NAP en is gefundeerd op een raamwerk van houten balken en palen. De dikte van het muurwerk bedraagt ongeveer 2,4 meter aan de fundering tot 1,4m op 5,8m+NAP. Aan de met aarde gevulde binnenzijde bevinden zich steunberen ter verzwaring van de muur. In de 19<sup>de</sup> eeuw zijn de buitenmuren van het fort hersteld door het aanbrengen van nieuwe schillen. Van de oorspronkelijke wallen is bij het onderzoek niets aangetroffen, waarschijnlijk zijn deze bij het slechten van het vestingwerk geheel afgegraven.

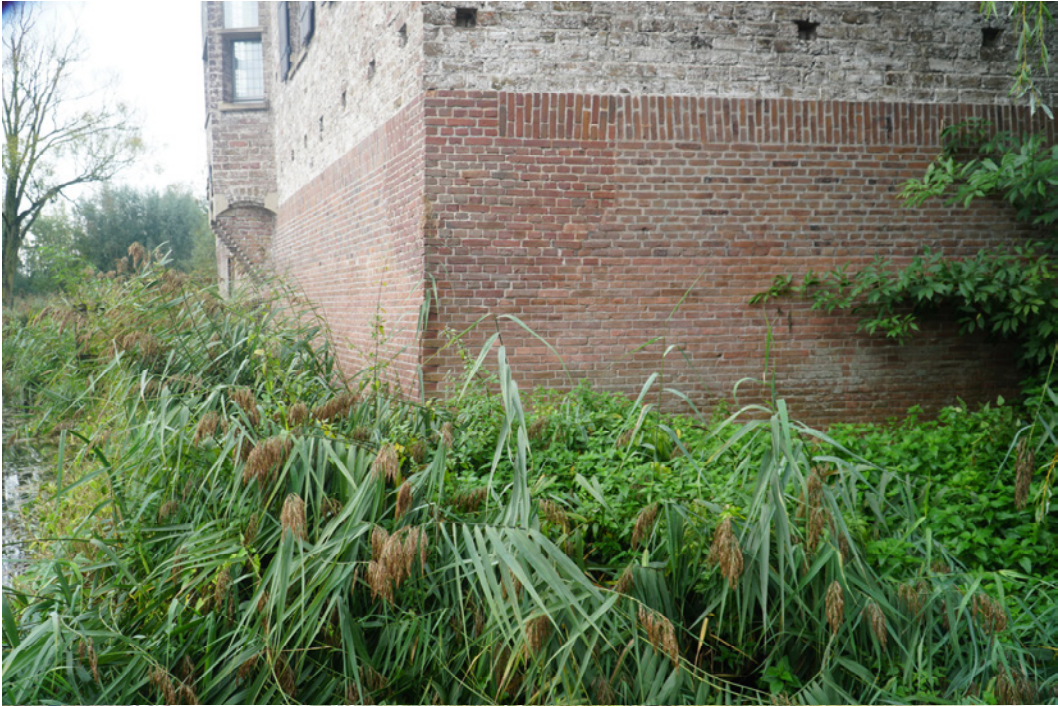
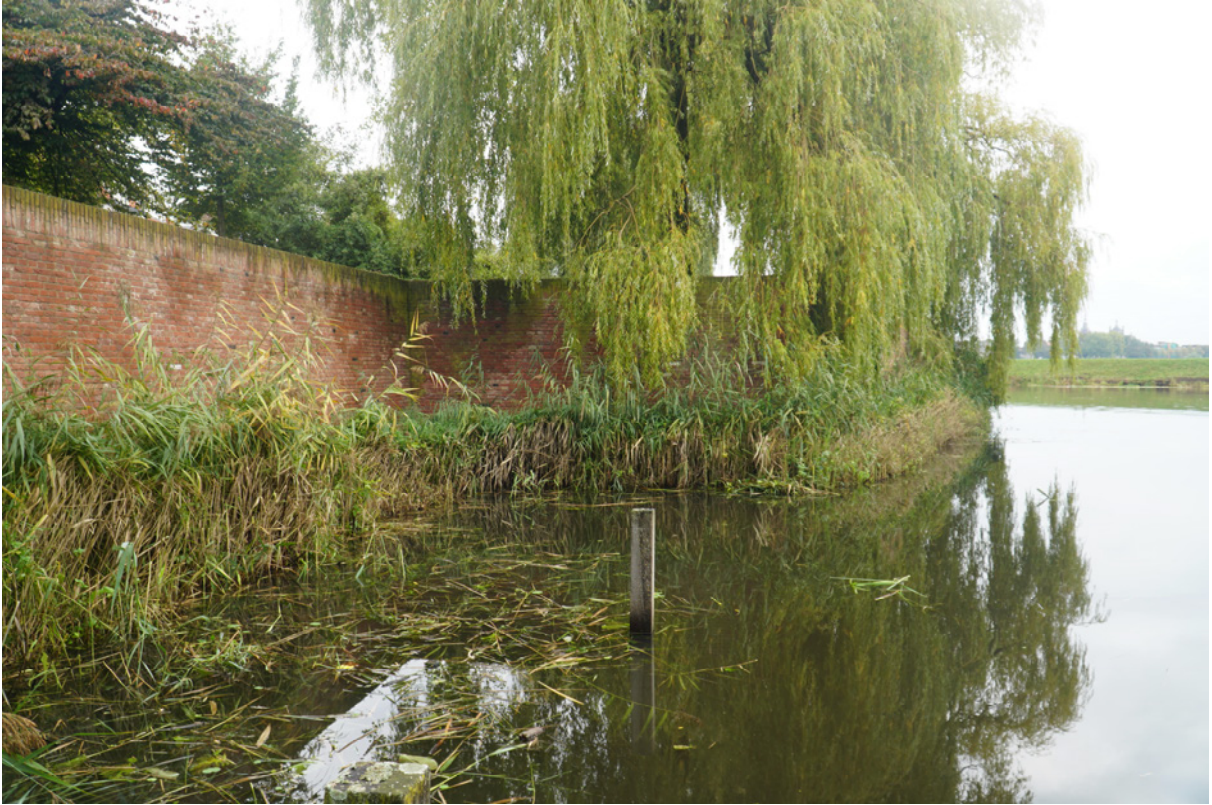
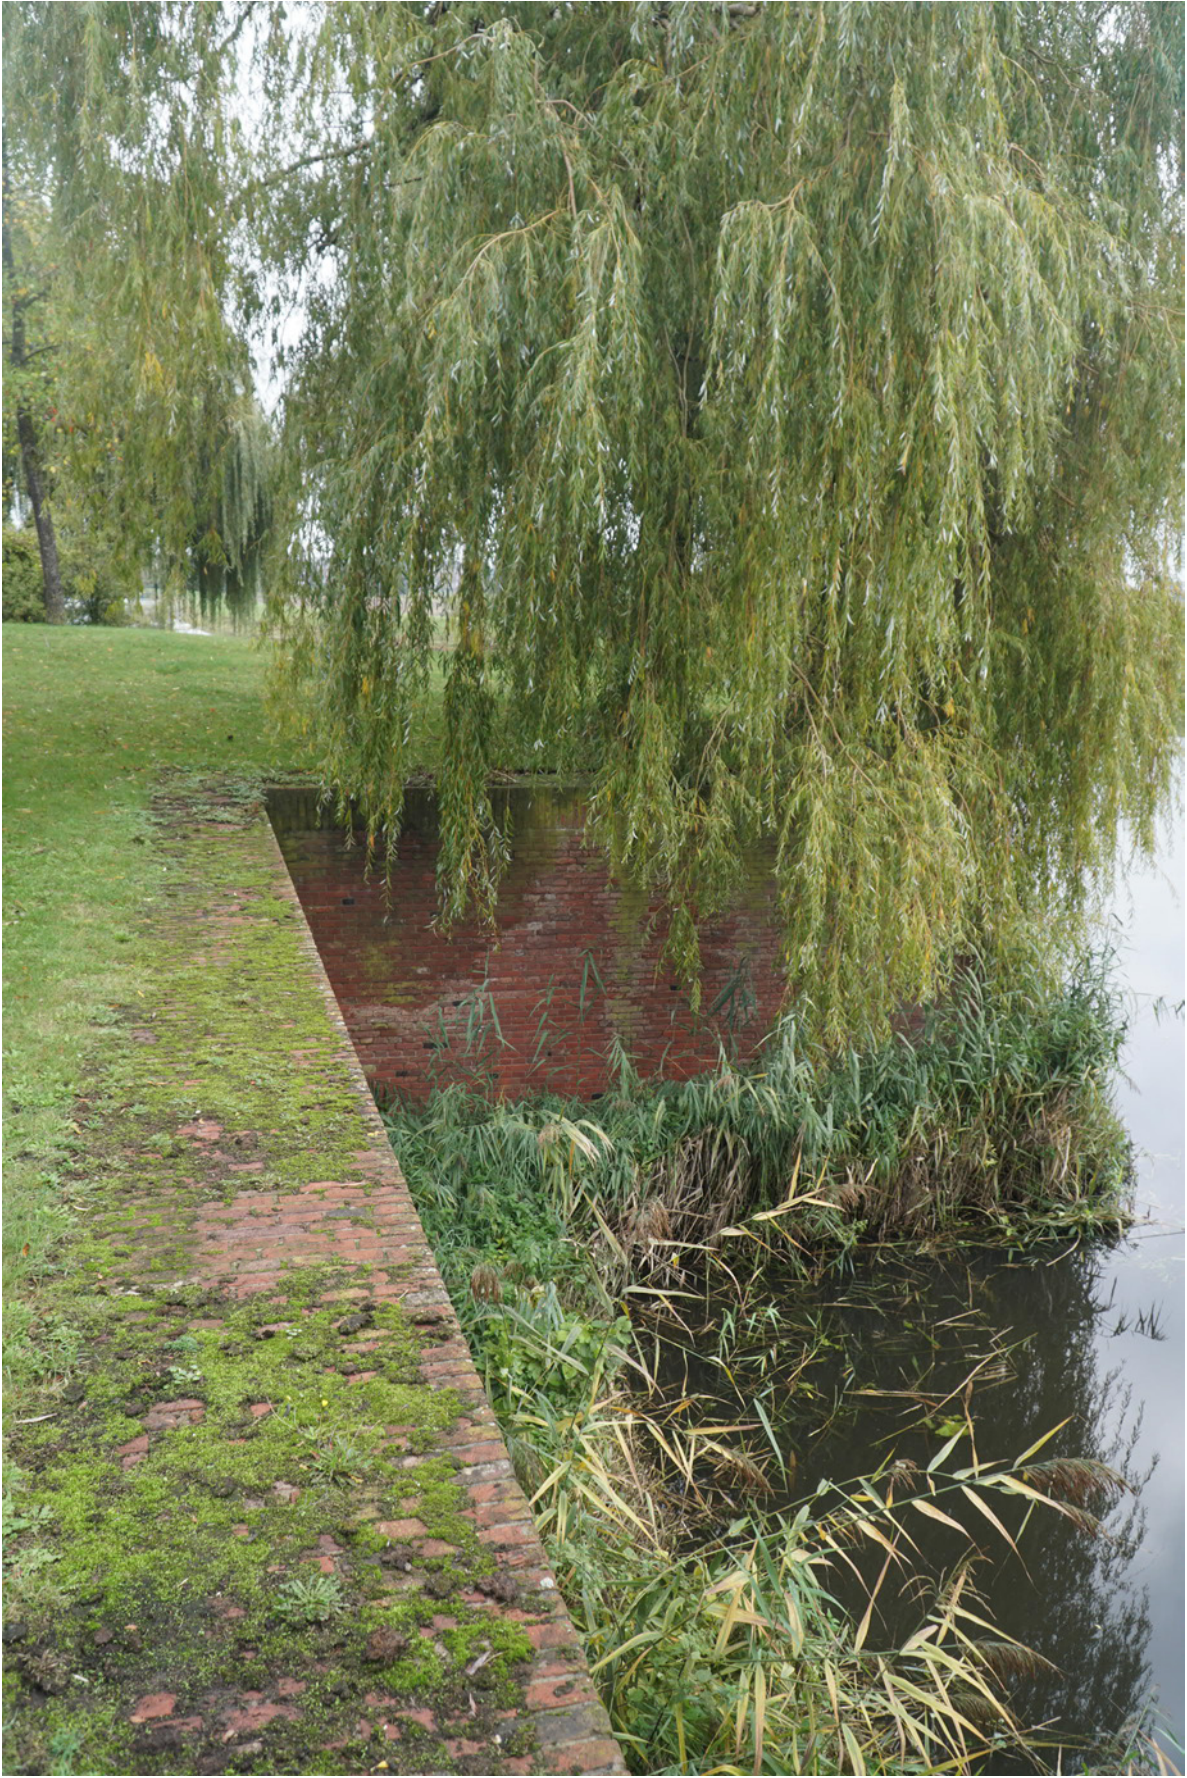
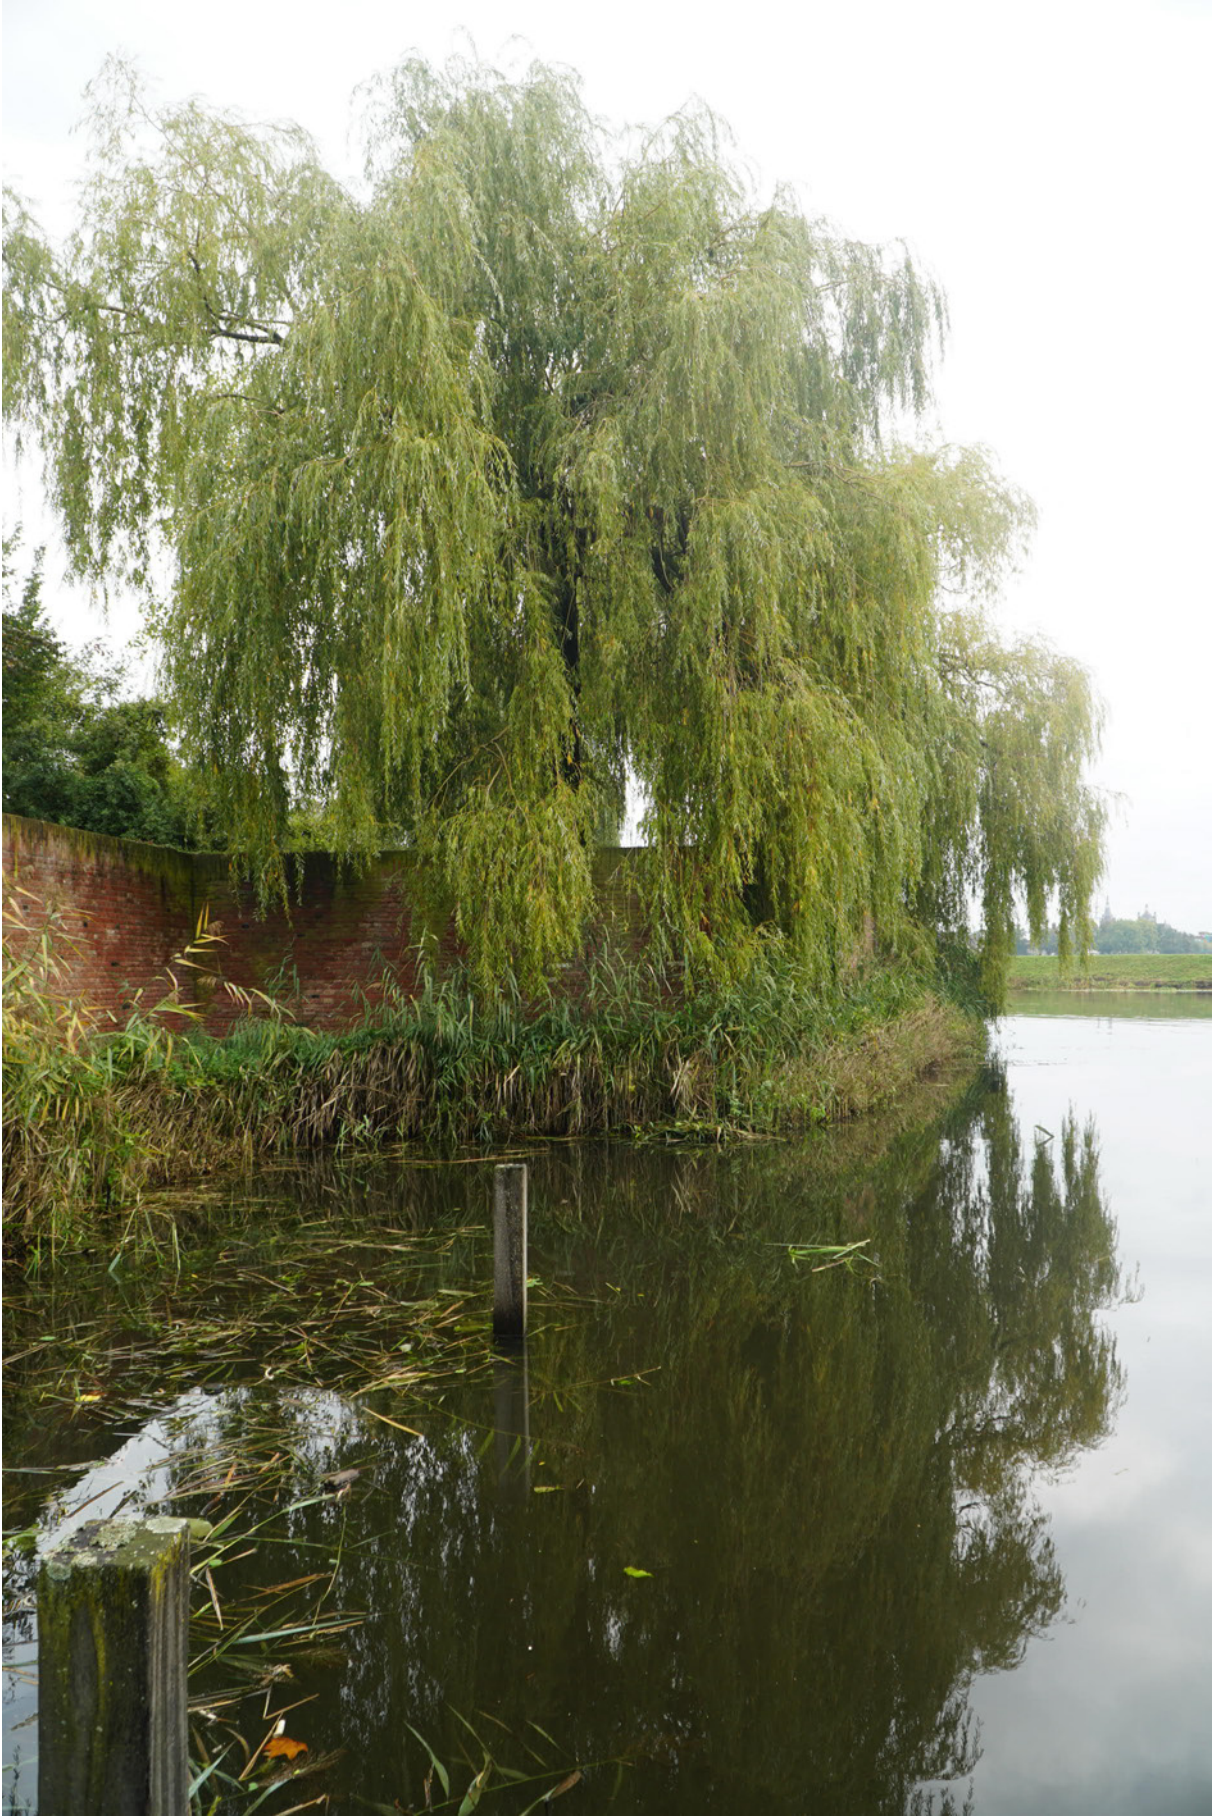
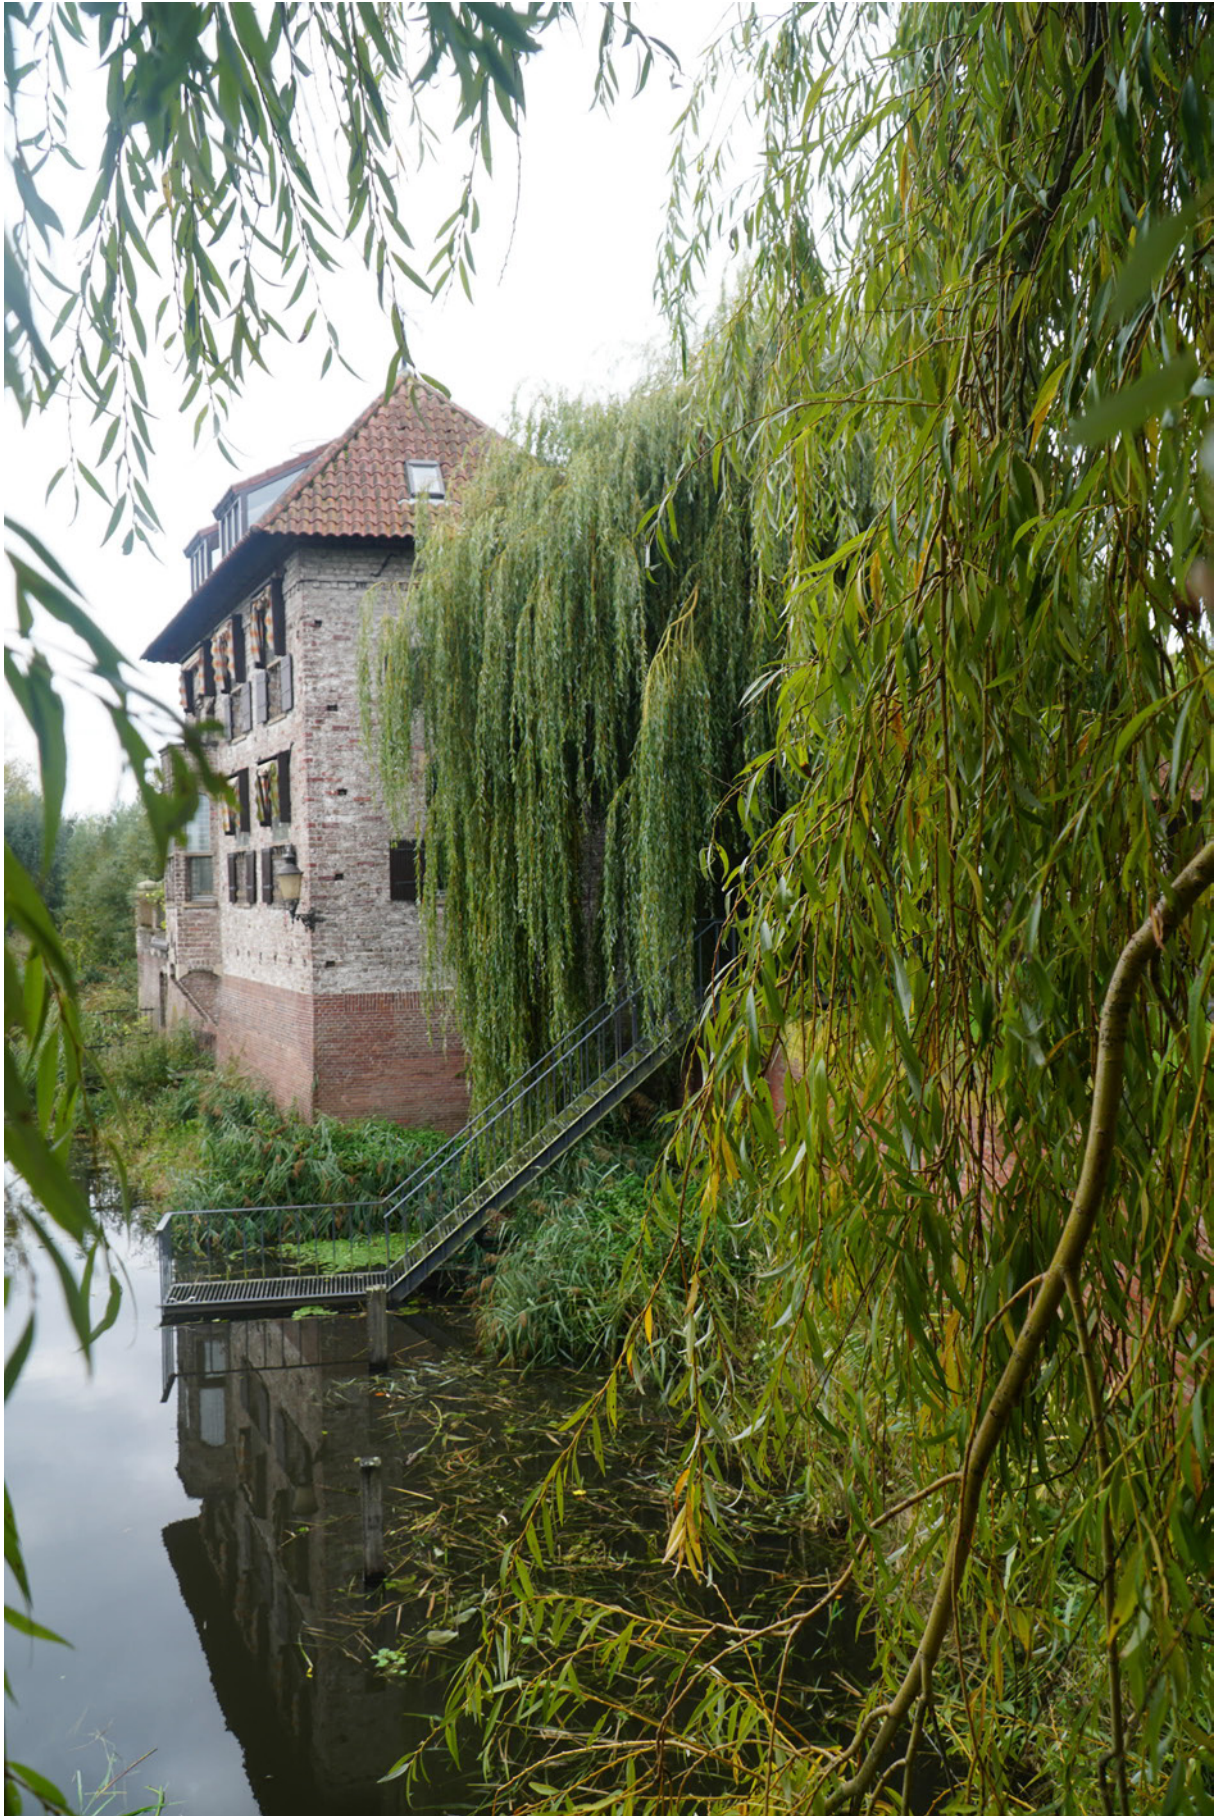
Veldbezoek heeft plaatsgevonden op 9 oktober 2020. Daarbij zijn geen opvallende zaken geconstateerd.

Situatie tijdens veldbezoek. (foto: Ronald van Genabeek)
