SOM1026 Clarissenklooster

Beschrijving: Terrein van het voormalige Clarissenklooster dat tussen ongeveer 1359 en 1659 gevestigd was op het terrein begrensd door de Hinthamerstraat, de Clarastraat, de achterterreinen van panden aan de Papenhulst en de Binnendieze. Het klooster is in de 14de eeuw gevestigd op het terrein van het kasteel van Geerling van den Bossche, waarvan ook nog resten in de bodem bewaard zullen zijn gebleven.

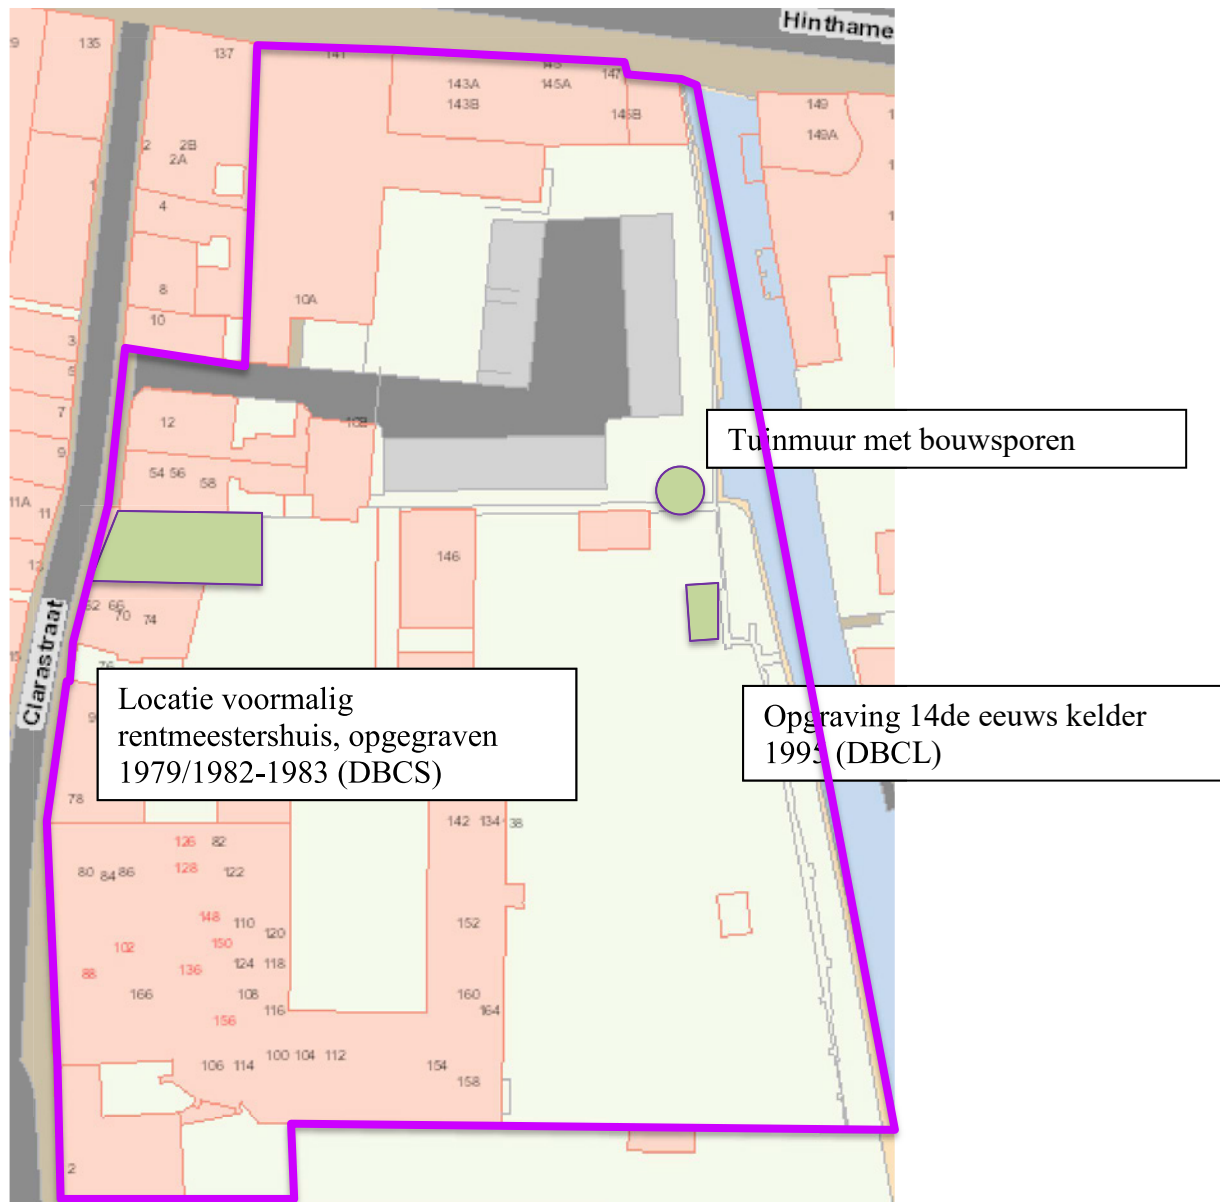
Locatie van de uitgevoerde onderzoeken en vermelde sporen, globaal geprojecteerd op de huidige ondergrond.

De hierboven genoemde rentmeesterswoning is in de jaren '70 afgebroken waarna het terrein daarvan in 1979 en 1982/1983 archeologisch is onderzocht (Klück 1983). Elders op het terrein is in 1995 een beperkt archeologisch onderzoek uitgevoerd tijdens het herstel en vernieuwing van de kademuren langs de Binnendieze (Bloemink 1997). Daarbij werd onder meer een vroeg 14^{de} eeuwse kelder aangetroffen (mogelijk deel uitmakend van het huis van Willem van den Bosch). Het gebouw waartoe deze kelder behoorde is in de 14^{de} eeuw verbouwd waarbij onder meer een van een natuurstenen omlijsting voorzien venster aan de zijde van de Binnendieze is aangebracht. Dit vormde ongetwijfeld een deel van het kloostercomplex (kerk??). Een laatste bovengronds restant van het klooster is zichtbaar in de tuinmuur tussen het achterterrein achter Hinthamerstraat 141 en de tuin achter Clarastraat 78-90. Hier zijn enkele bouwsporen zichtbaar waaronder een spitsboogvenster en een poort of nis.

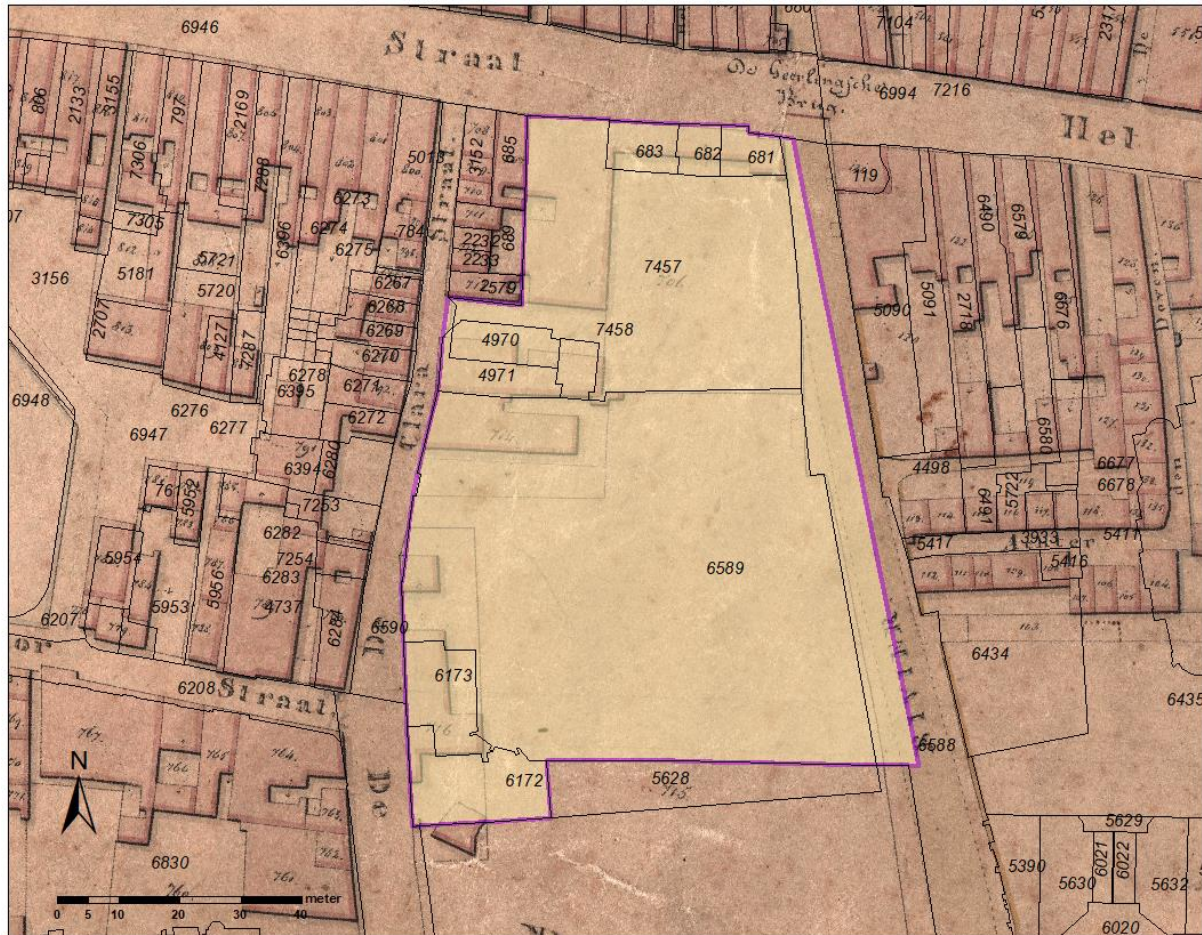
Monument geprojecteerd op de kadastrale minuut van 1820.

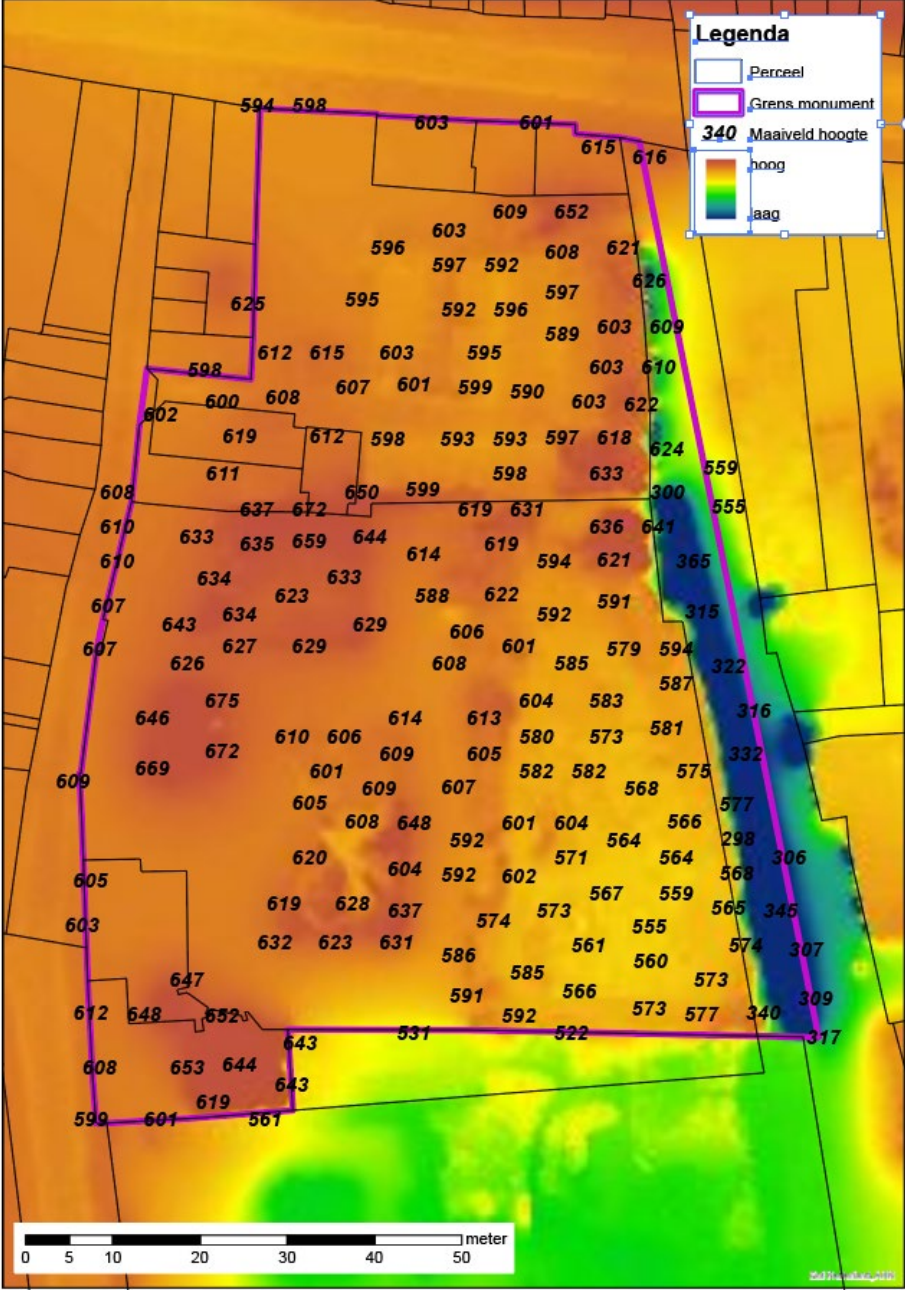
Maaiveldhoogtes januari 2022

- Binnen het gehele monument is voor alle ingrepen waarbij de ondergrond dieper dan 50 cm onder het huidige maaiveld (zie maaiveldhoogtekaartje) wordt geroerd of grond wordt opgebracht een omgevingsvergunning noodzakelijk. Tot de vergunningplichtige ingrepen horen alle graafwerkzaamheden waaronder: ophogen, egaliseren, afgraven van grond, leggen van kabels en leidingen, planten van bomen, uitfrozen van stobben. Deze opsomming is niet uitputtend.

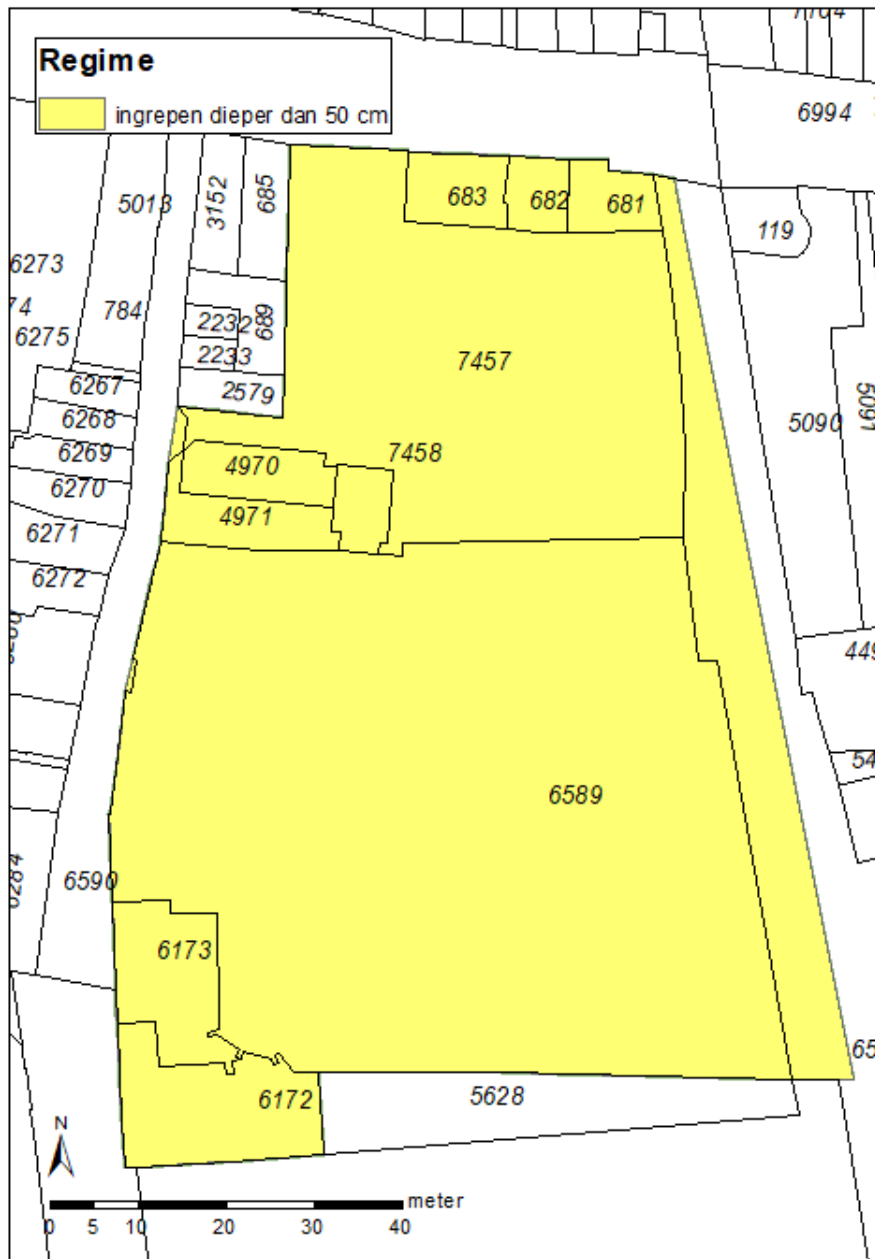
Begrenzing monument en geldend regime

Binnen het monument is één vrijstellingsregime van toepassing
