# SOM1027 Redoute de Herven

Naam: Redoute de Herven

Plaats: 's-Hertogenbosch

Beschrijving: Redoute aangelegd in 1860 ter verdediging van het acces tussen de Stelling Hintham en 's-Hertogenbosch, en het bestrijken van de weg tussen Hintham en 's-Hertogenbosch.

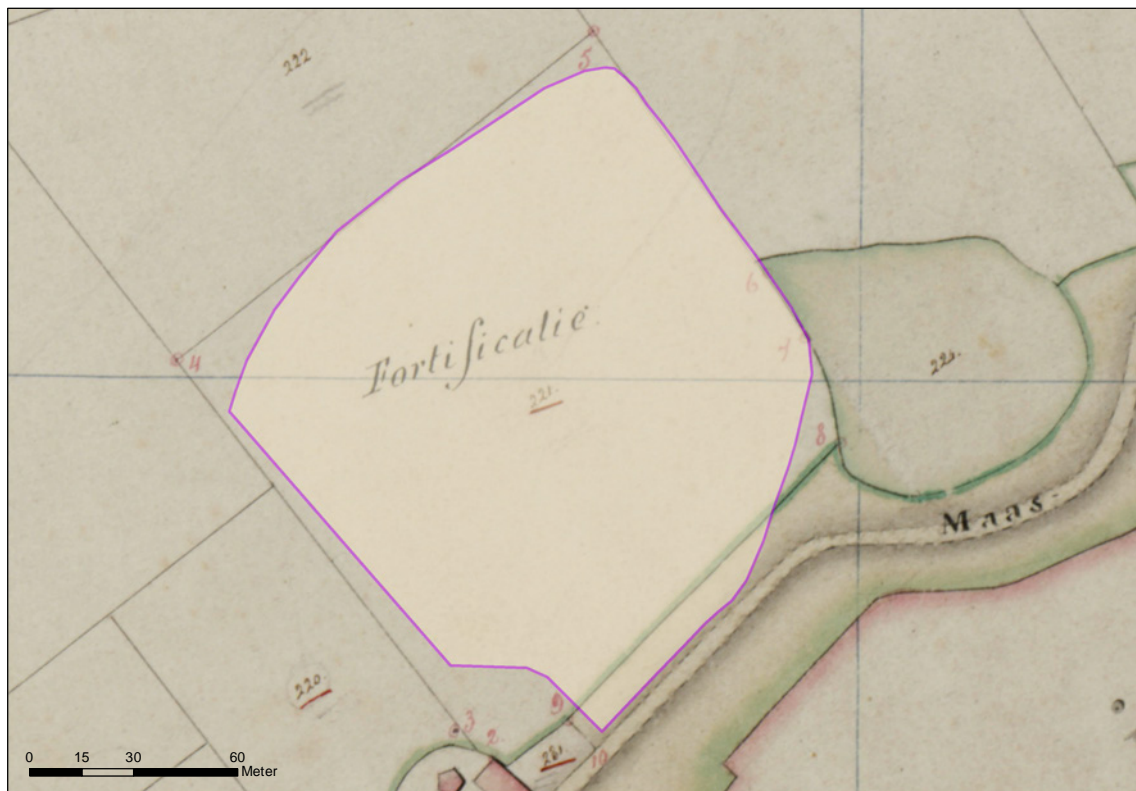
Bron: kadastrale minuut 1832 in Geo-web, gemeente 's-Hertogenbosch

Wanneer de redoute bij de Herven precies is aangelegd is onbekend. Gudde vermeldt dat de redoute in 1860 is aangelegd (Gudde p. 182) maar op de kadastrale minuut uit 1832 staat aangegeven dat er sprake is van een fortificatie (er staan geen details getekend). Op de topografische kaart uit 1837-1838 staat een redoute getekend die qua plattegrond sterk lijkt op de latere tekeningen uit de 19<sup>de</sup> eeuw. Wellicht werd de redoute in 1860 vernieuwd maar niet wezenlijk gewijzigd. Het vestingwerk moest een eventuele terugtocht van de bezetting van de Stelling Hintham naar de vesting 's-Hertogenbosch beveiligen en vuur uitbrengen op de weg tussen Hintham en 's-Hertogenbosch. In 1870 sloeg men een brug over de keelgracht en bouwde men op het terreplein een blokhuis en bomvrije ruimten. In datzelfde jaar werden de borstweringen verhoogd en werden er traversen aangebracht. Bij Koninklijk Besluit van 8 april 1886, Staatsblad nr. 48, werd de redoute gerangschikt onder de vestingwerken van geen klasse, wat neerkwam op het verlies van haar verdedigende functie. Bij Koninklijk Besluit van 28 mei 1926, Staatsblad nr. 156, werd zij als vestingwerk opgeheven. Bij de verdediging door de Duitsers van de stad in oktober 1944 heeft de redoute nog dienstgedaan als verdedigingswerk.

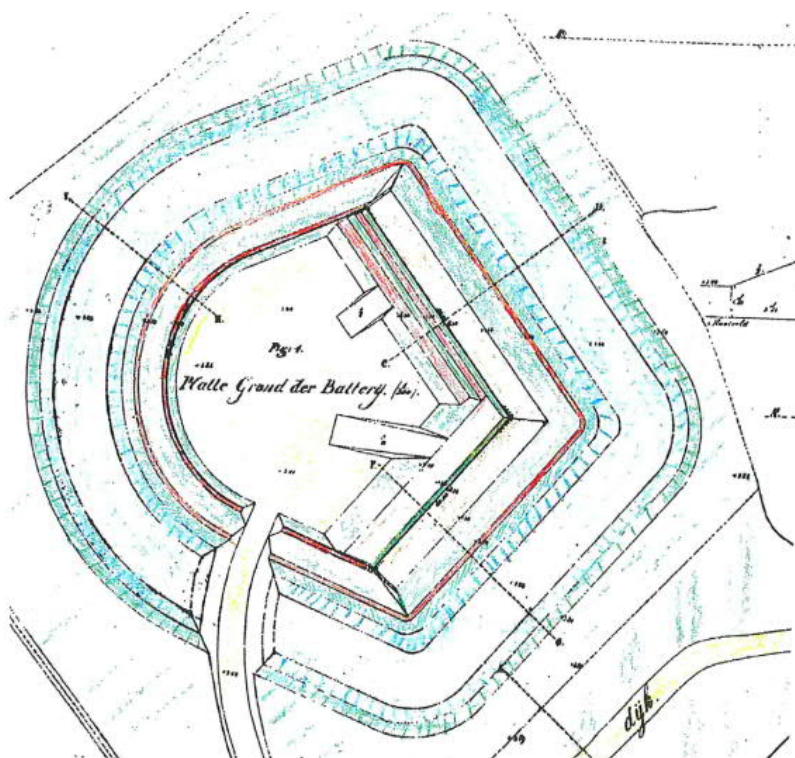
Opmeting 19<sup>de</sup> eeuw (herkomst onbekend)

De redoute had aan de oostzijde twee rechte flanken met wallen waarop geschut geplaatst kon worden. De westzijde was afgerond en had een lagere wal. Middenin was een terreplein waar mogelijk een kazemat lag. Het geheel was omringd door een gracht. De redoute was via een brug bereikbaar vanaf de Herven.

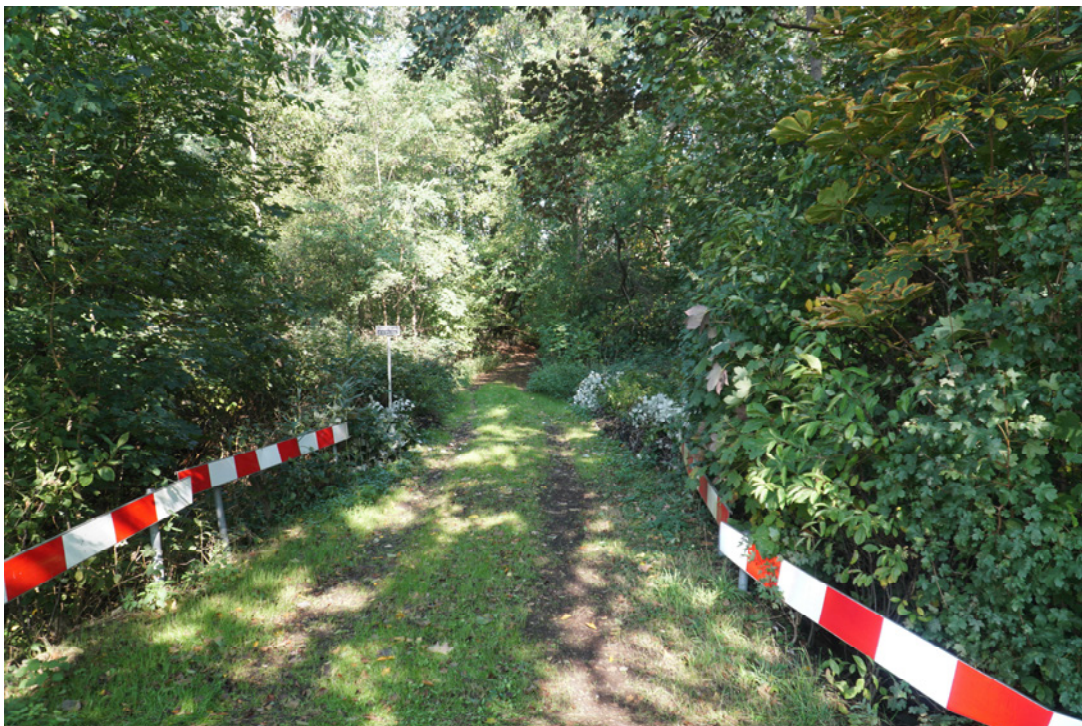
Veldbezoek heeft plaatsgevonden op 9 oktober 2020. Het terrein was echter niet toegankelijk voor inspectie.

Situatie tijdens veldbezoek. (foto: Ronald van Genabeek)

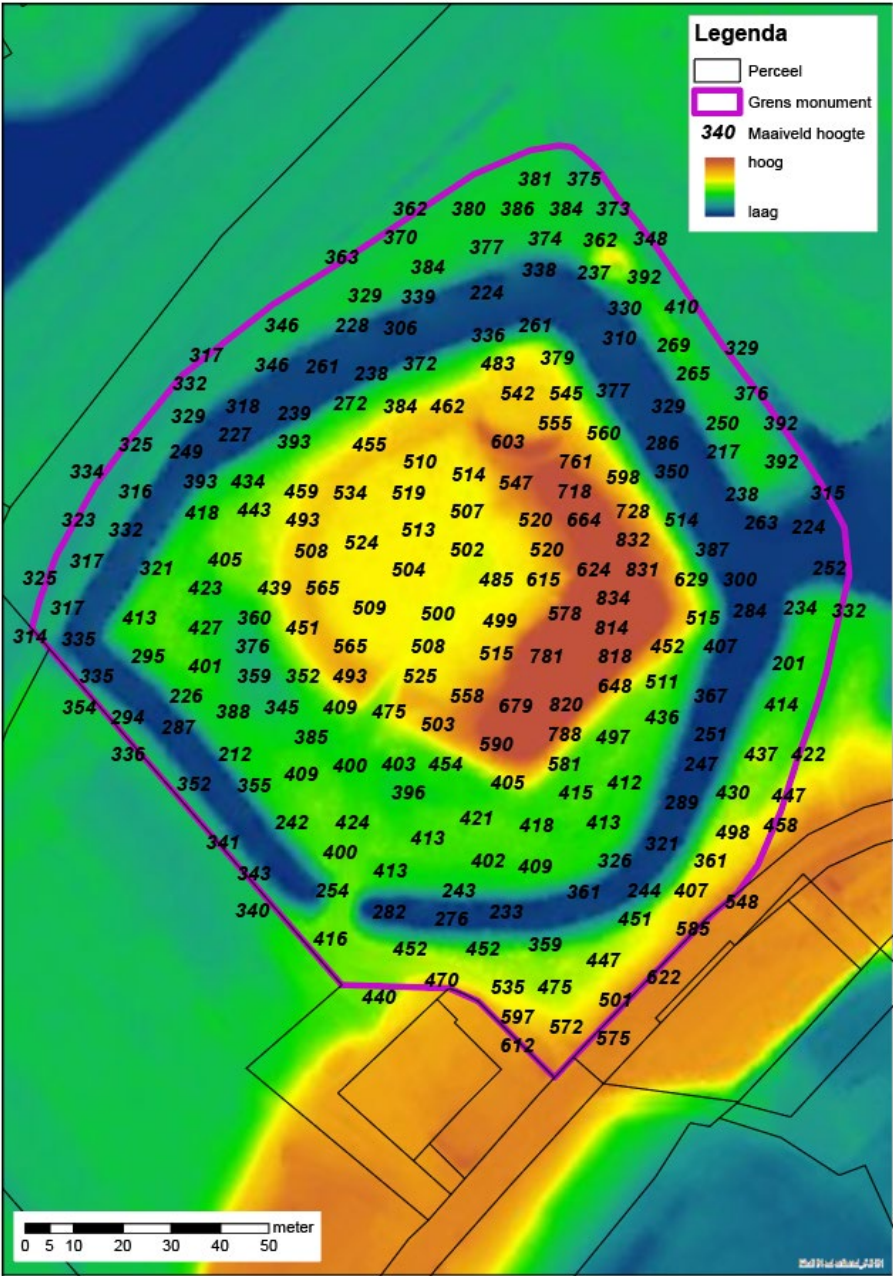
Maaiveldhoogtes januari 2022

Binnen het gehele monument is voor alle ingrepen waarbij de ondergrond dieper dan 30 cm onder het huidige maaiveld (zie maaiveldhoogtekaartje) wordt geroerd of grond wordt opgebracht een omgevingsvergunning noodzakelijk. Tot de vergunningplichtige ingrepen horen alle graafwerkzaamheden waaronder: ophogen, dempen van waterlopen, egaliseren, afgraven van grond, ploegen, aanleggen of vernieuwen van drainage, planten van bomen, uittrezen van stobben en uitgraven van watergangen. Deze opsomming is niet uitputtend. Het schonen van watergangen en maaien is niet vergunningplichtig mits de ondergrond en de waterbodem niet worden geroerd.

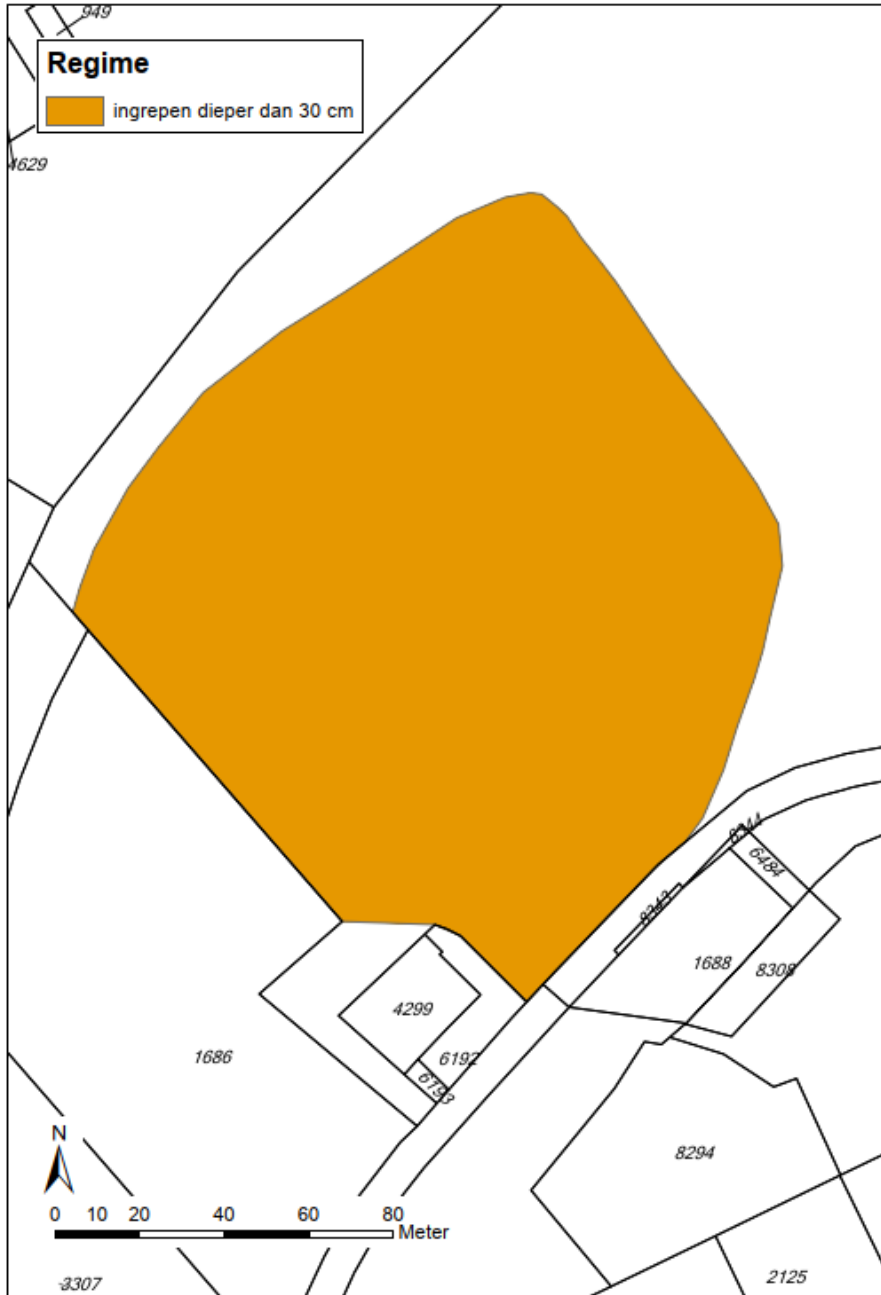
### *Begrenzing monument en geldend regime*

Binnen het monument is één vrijstellingsregime van toepassing
