# SOM1029 sluizencomplex en fort Gewande

Complextype: Fort en sluizencomplex

Beschrijving: Fort ter verdediging van de toegang tot fort Crèvecoeur via de Maasdijk en van de uitwateringssluizen van de Rode Wetering en de Hertogswetering. Sluizencomplex van de Rode Sluis en Blauwe Sluis bij de uitwatering van de Rode Wetering en de Hertogswetering op de Maas.

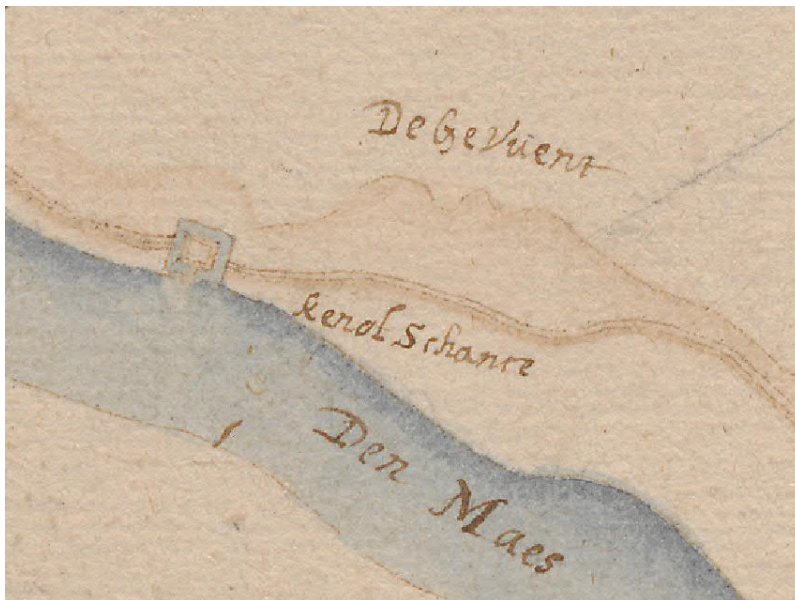
Detail van een kaart uit het begin van de 17<sup>de</sup> eeuw waarop schematisch de schans bij de Blauwe sluis staat aangegeven

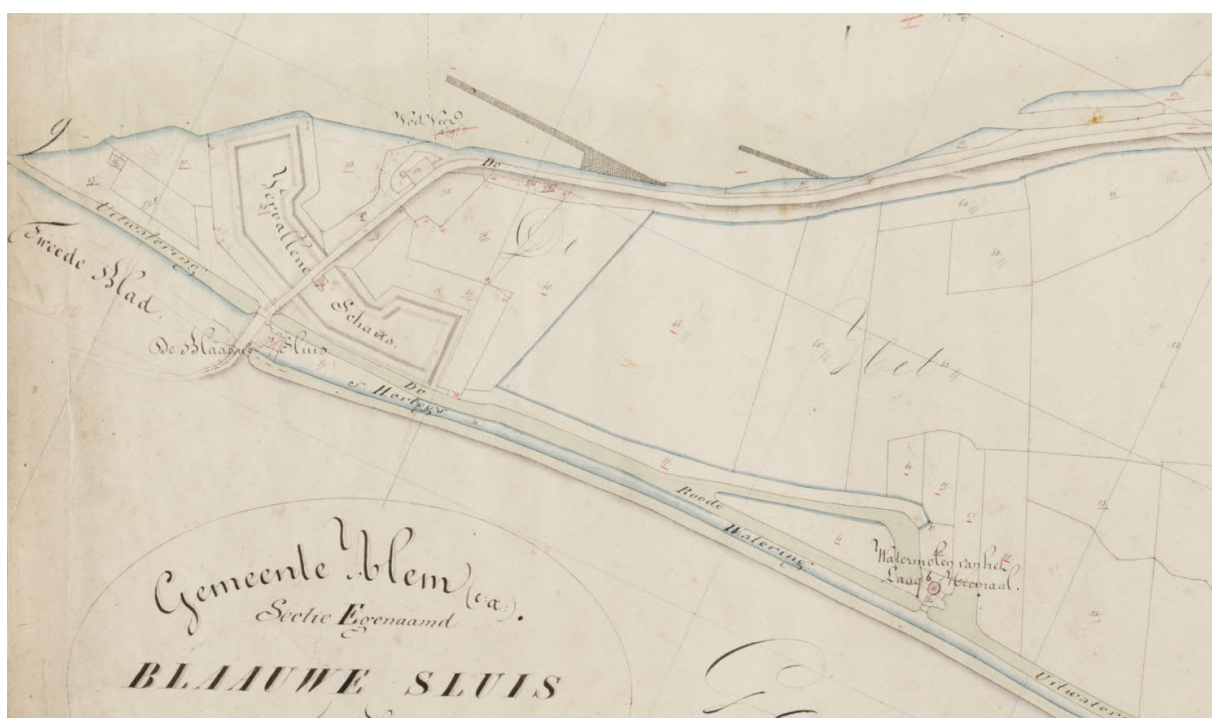
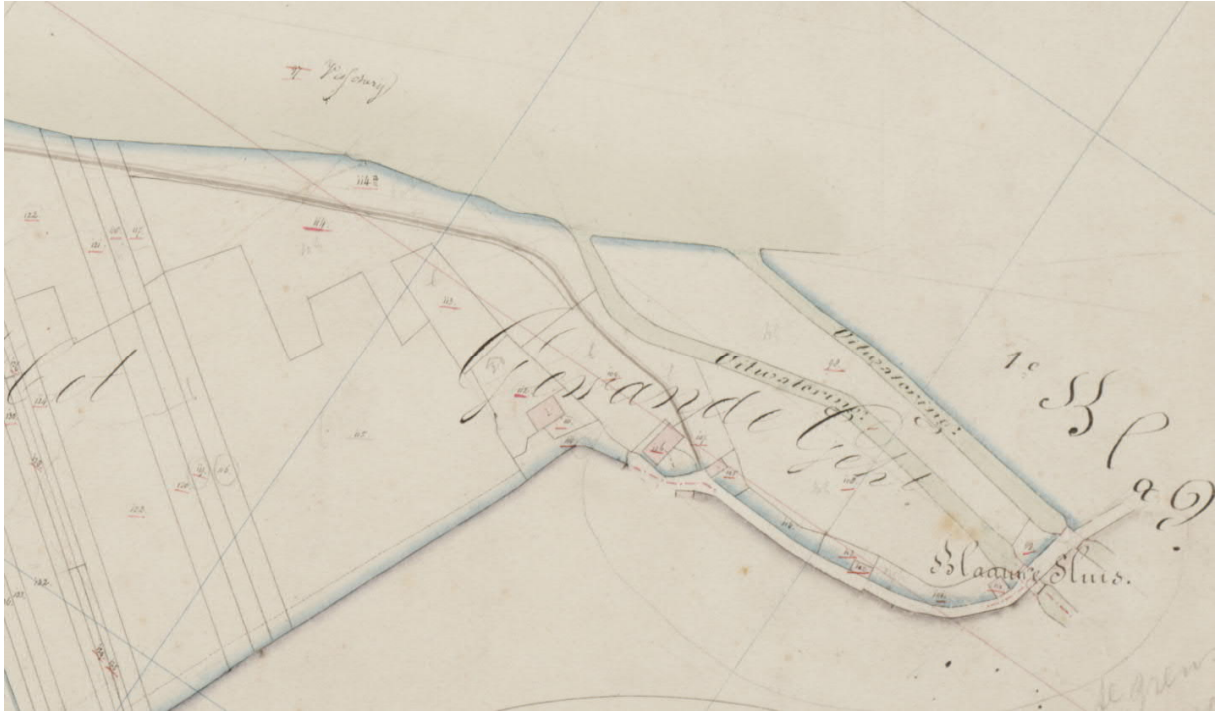
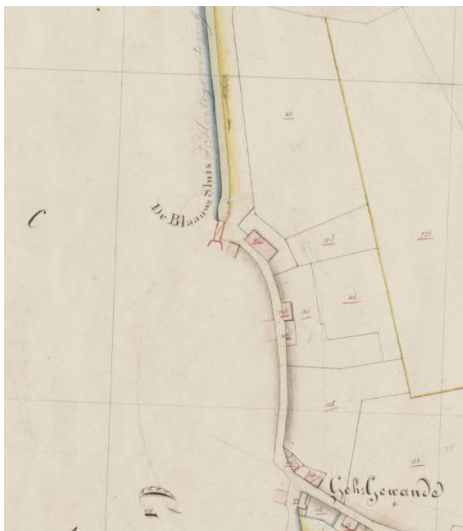
Drie uitsnedes van kaartbladen van de kadastrale minuutkaarten uit 1832. Empel B2 MIN10050B02 Gewande (collectie BHC).

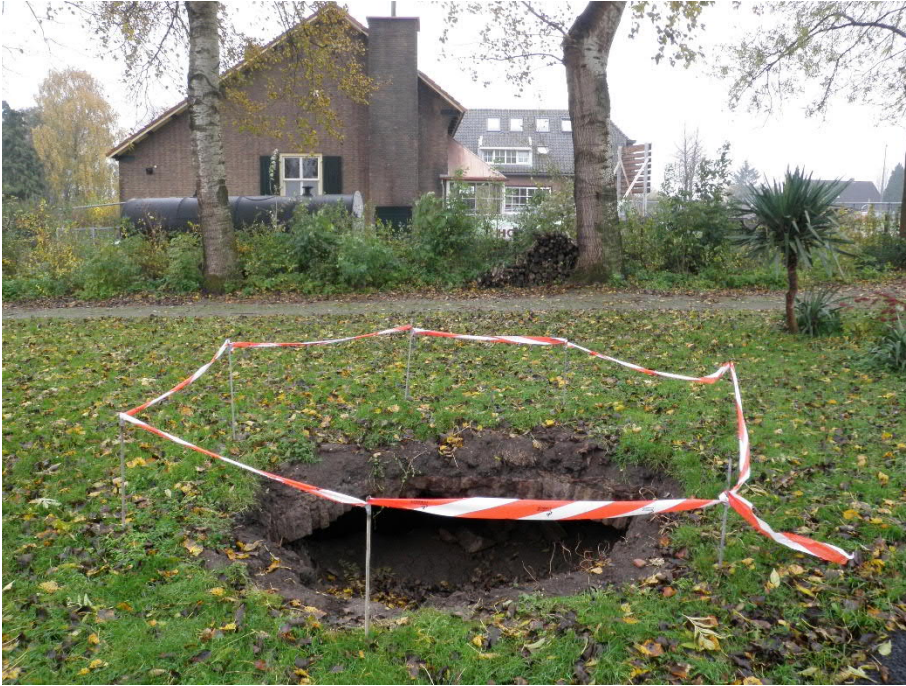
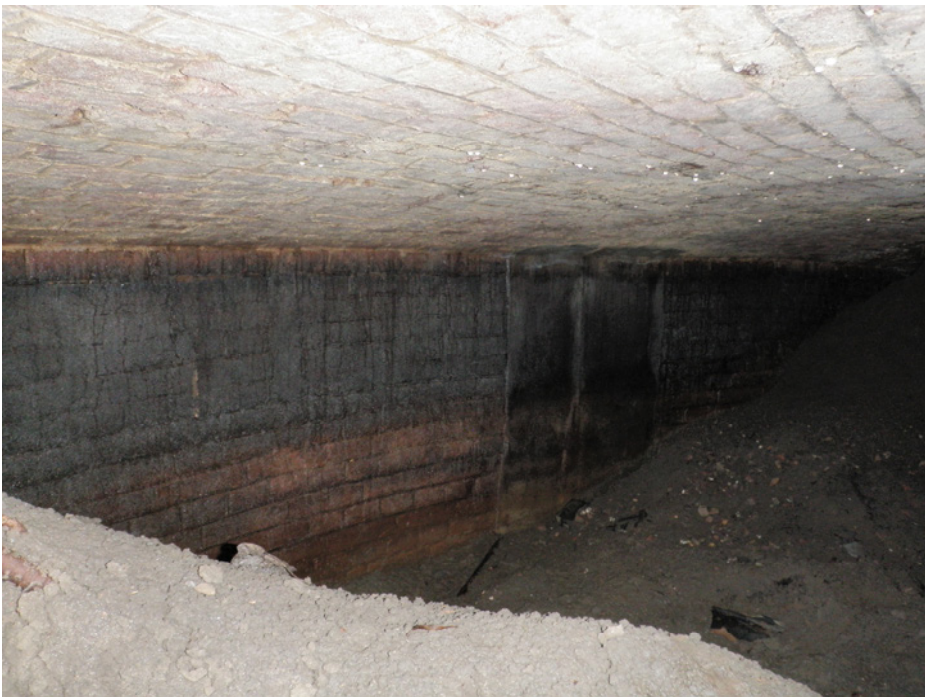
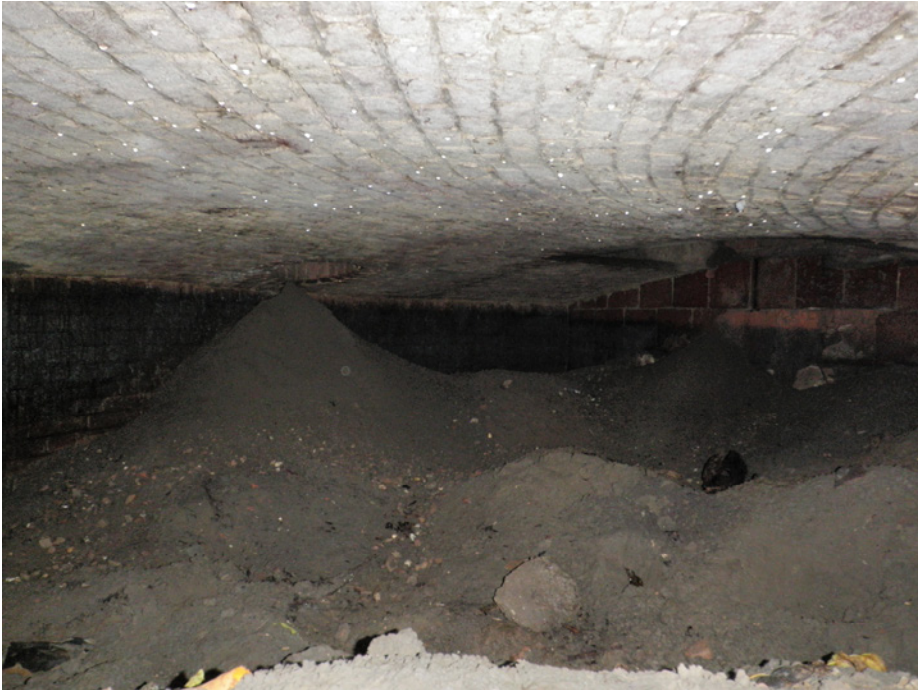
Gewelven van het 19<sup>de</sup> eeuwse gebouw van fort de Blauwe Sluis. Deze gewelven zijn nog aanwezig onder de tuin van het pand Krommenhoek 12. De foto is gemaakt in 2010. (Collectie Erfgoed 's-Hertogenbosch SHGK\_PB090012).

Gewelven van het 19<sup>de</sup> eeuwse gebouw van fort de Blauwe Sluis. Deze gewelven zijn nog aanwezig onder de tuin van het pand Krommenhoek 12. De foto is gemaakt in 2010. (Collectie Erfgoed 's-Hertogenbosch SHGK\_PB090010).

Gewelven van het 19<sup>de</sup> eeuwse gebouw van fort de Blauwe Sluis. Deze gewelven zijn nog aanwezig onder de tuin van het pand Krommenhoek 12. De foto is gemaakt in 2010. (Collectie Erfgoed 's-Hertogenbosch SHGK\_PB090011).

Het sluisencomplex en het fort zijn gelegen op de zavelige oeverwal ten zuiden van de Maas. Van dit gebied zijn nauwelijks archeologische gegevens bekend. In 2010 ontstond er naast de oprit van een huis Krommenhoek 12 op de plek van de voormalige schans plotseling een gat. Bij een archeologische waarneming die vervolgens is uitgevoerd werd duidelijk dat onder de tuin van het huis bleken nog onderaardse gewelven bewaard te zijn gebleven, die waarschijnlijk bij het 19de-eeuwse fort horen (projectcode SHGK-12-B-2010). In 2014 werd door middel van grondradaronderzoek geprobeerd de overblijfselen verder in kaart te brengen. Daarbij bleek dat er nog grote delen van het hoofdgebouw van de schans in de bodem bewaard zijn gebleven. Deze resten bevinden zich dicht onder het maaiveld.

- De diepteligging van de restanten verschilt sterk binnen de locatie, zowel vanwege de aard van de resten als de recente hoogteverschillen. Zo liggen de resten van de kazematten van het 19<sup>de</sup> eeuwse stenen gebouw van het fort slechts enkele decimeters onder het maaiveld en zijn van oudere fasen van de sluizen aan het maaiveld nog resten te zien. Plaatselijk echter kunnen de resten ook zeer diep zijn weggegraven.  
De onderkant van de archeologische resten ligt vermoedelijk op sommige plaatsen enkele meters onder het huidige maaiveld. Dit is vooral het geval ter plaatse van grachten en waterlopen.

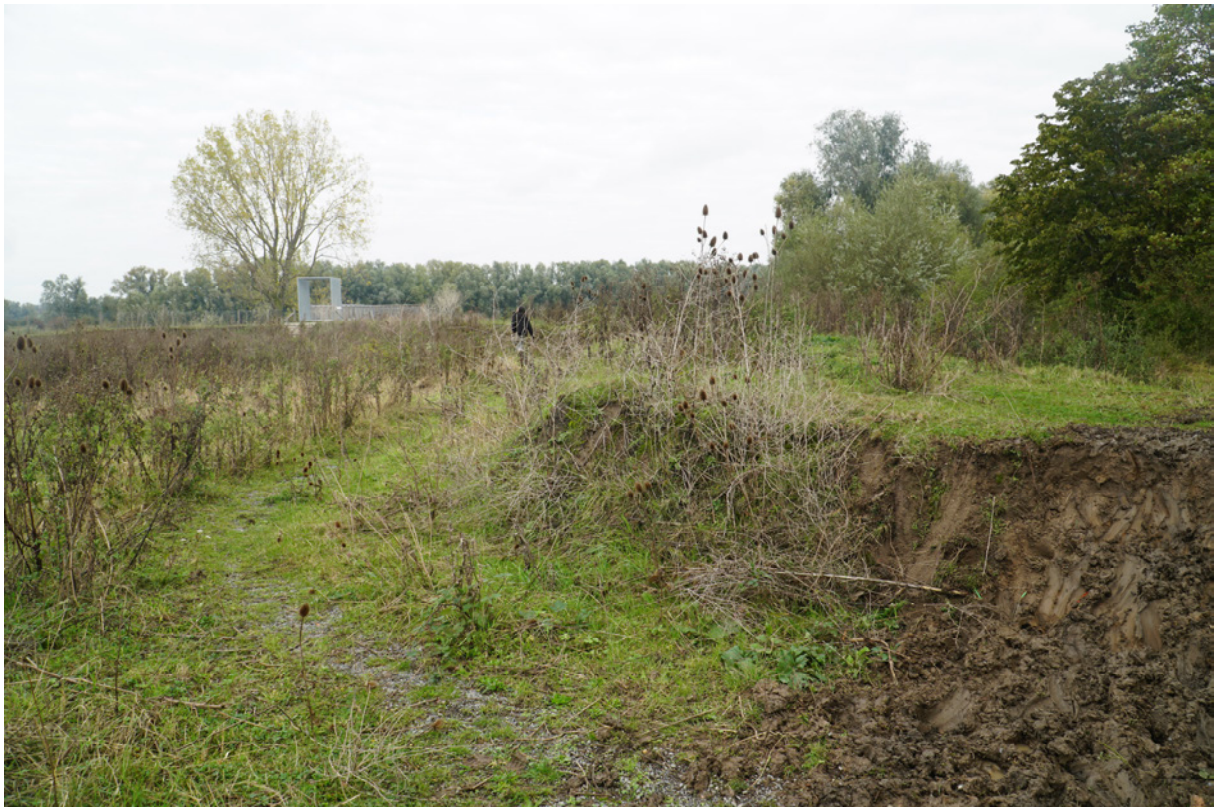
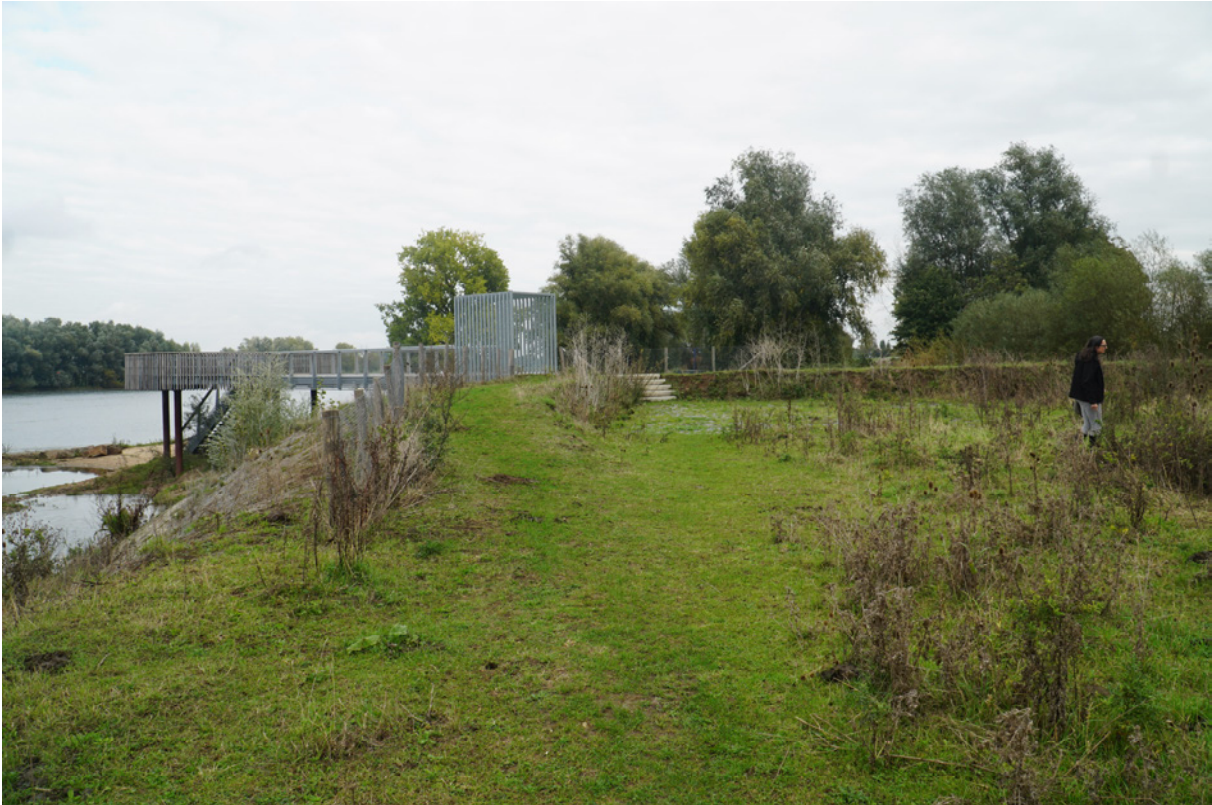
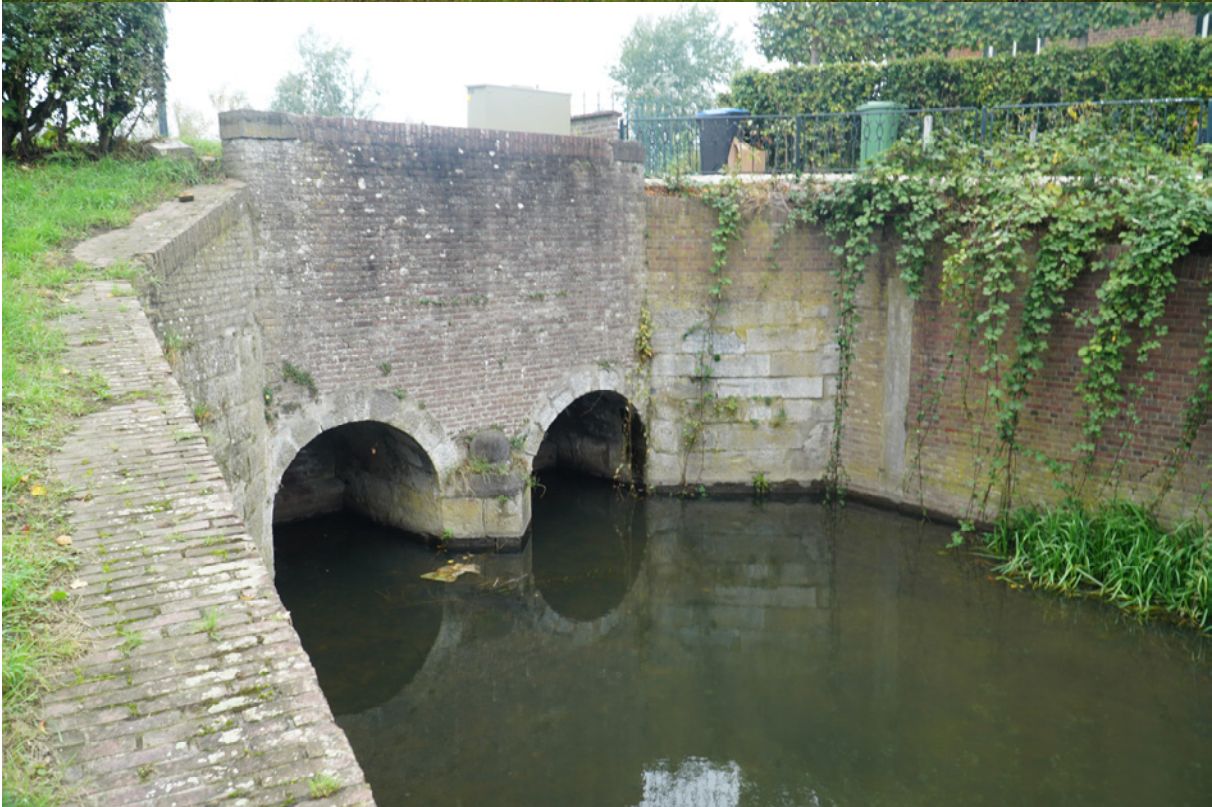
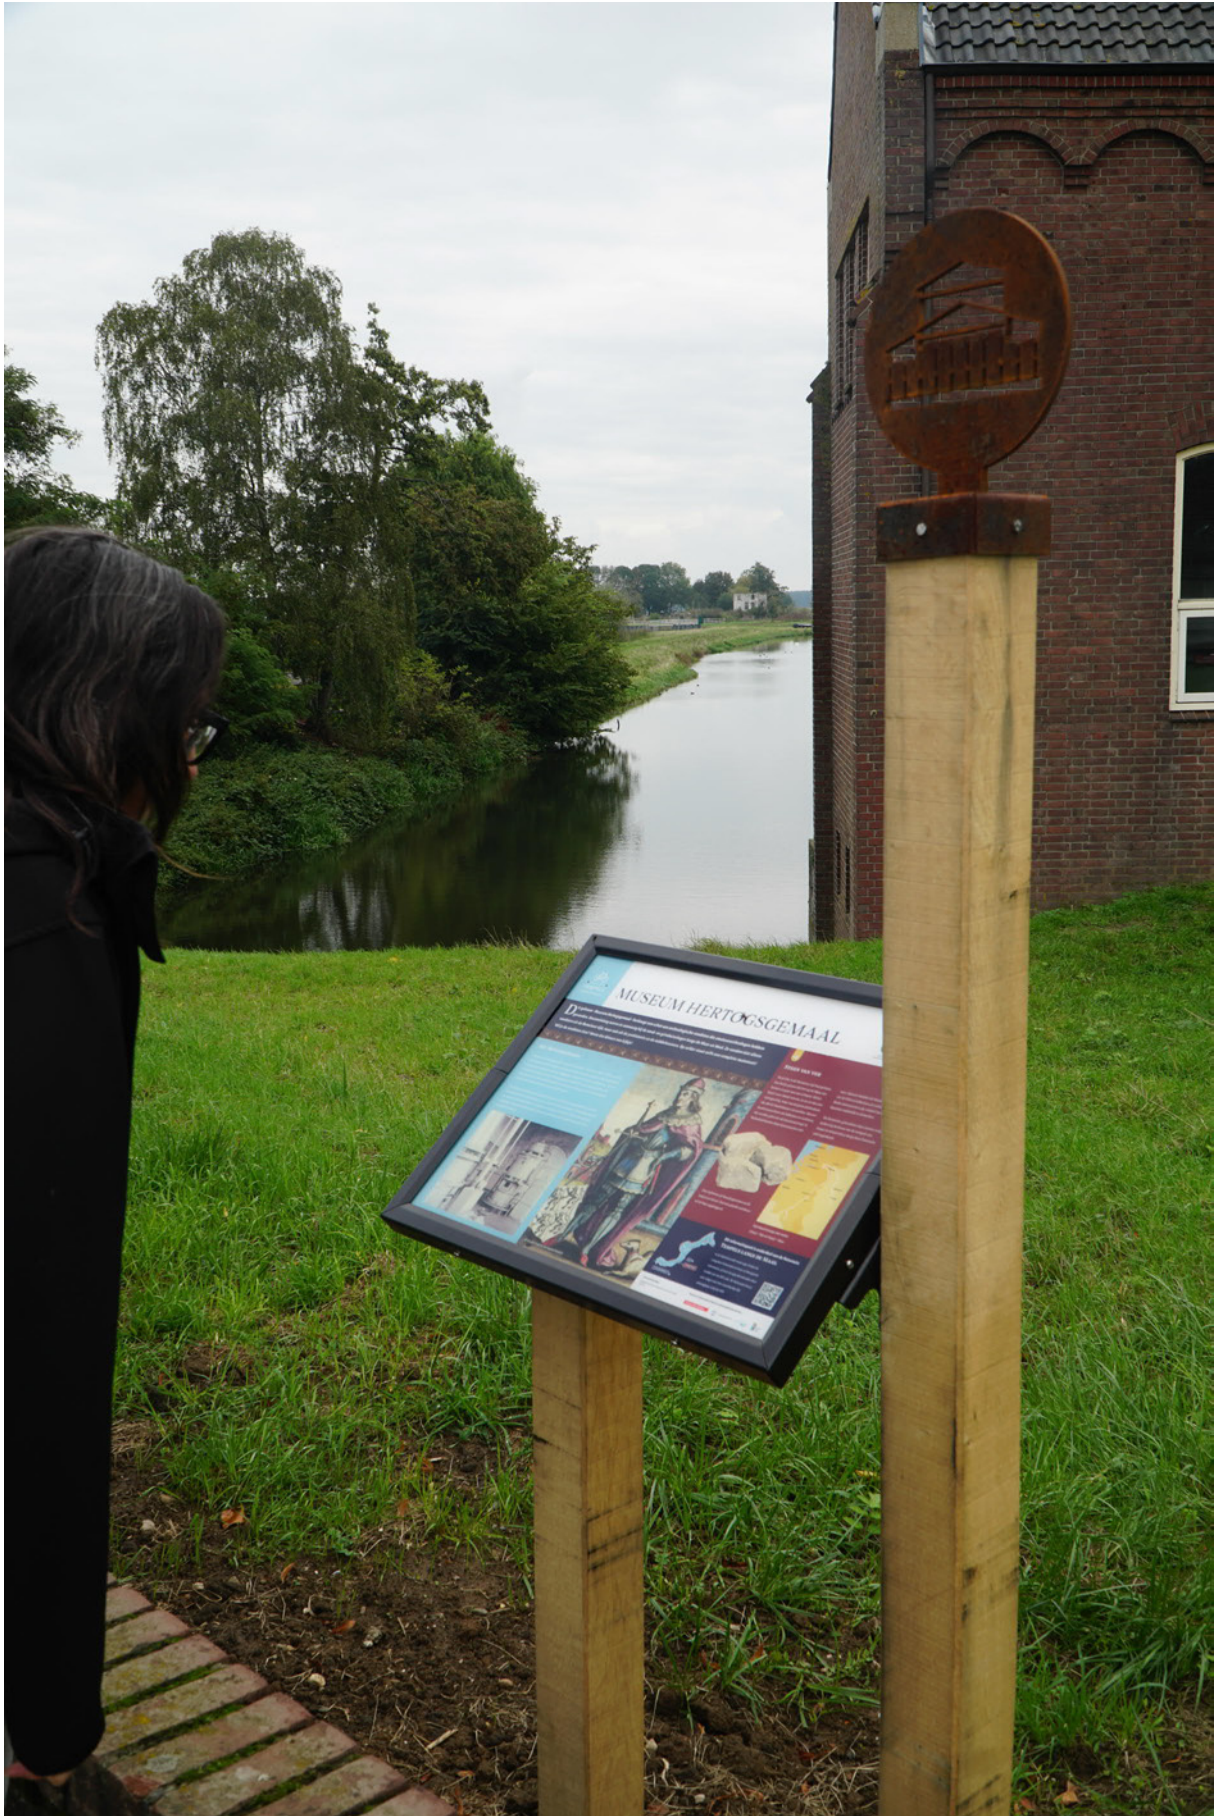
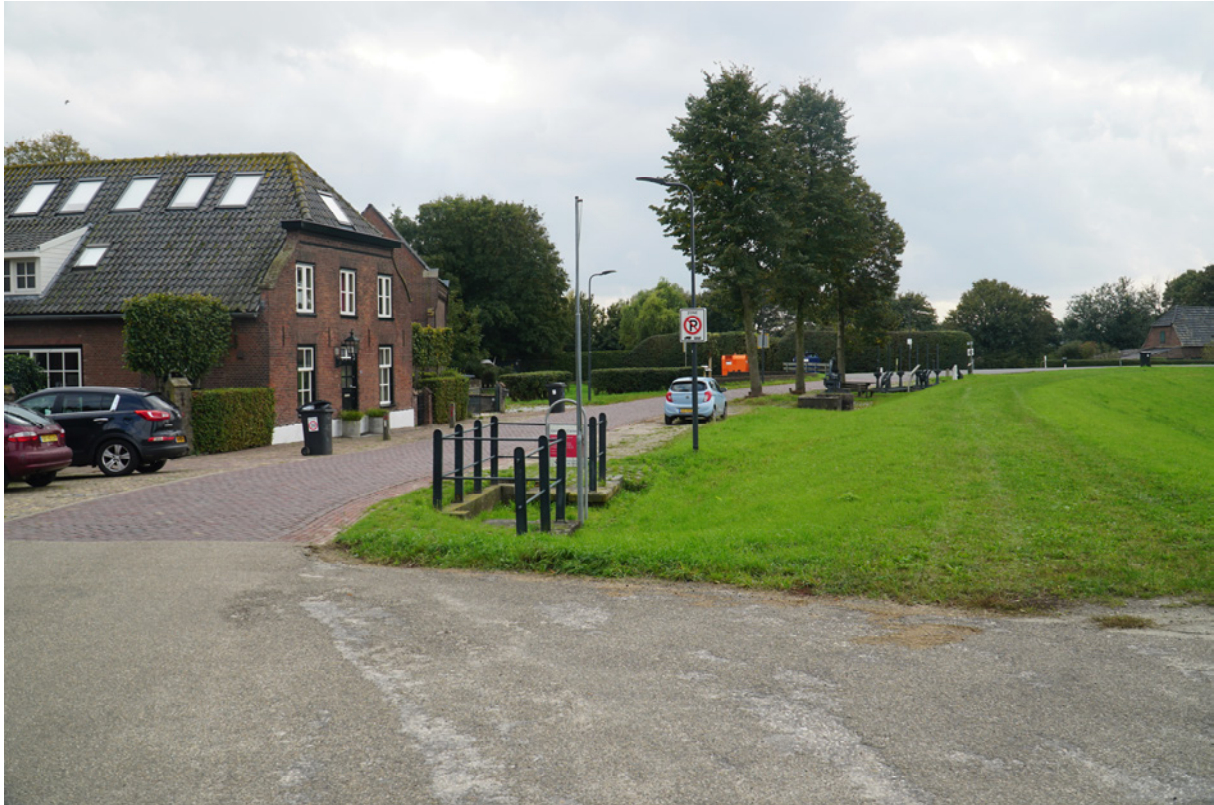
Veldbezoek heeft plaatsgevonden op 9 oktober 2020. Daarbij zijn geen opvallende zaken geconstateerd.

Situatie tijdens veldbezoek (foto: Ronald van Genabeek).
