SOM1030 kasteel Vladeracken

ADMINISTRATIEVE GEGEVENS

Naam: Kasteel Vladeracken, Kasteel van Geffen

Complextype: Kasteel

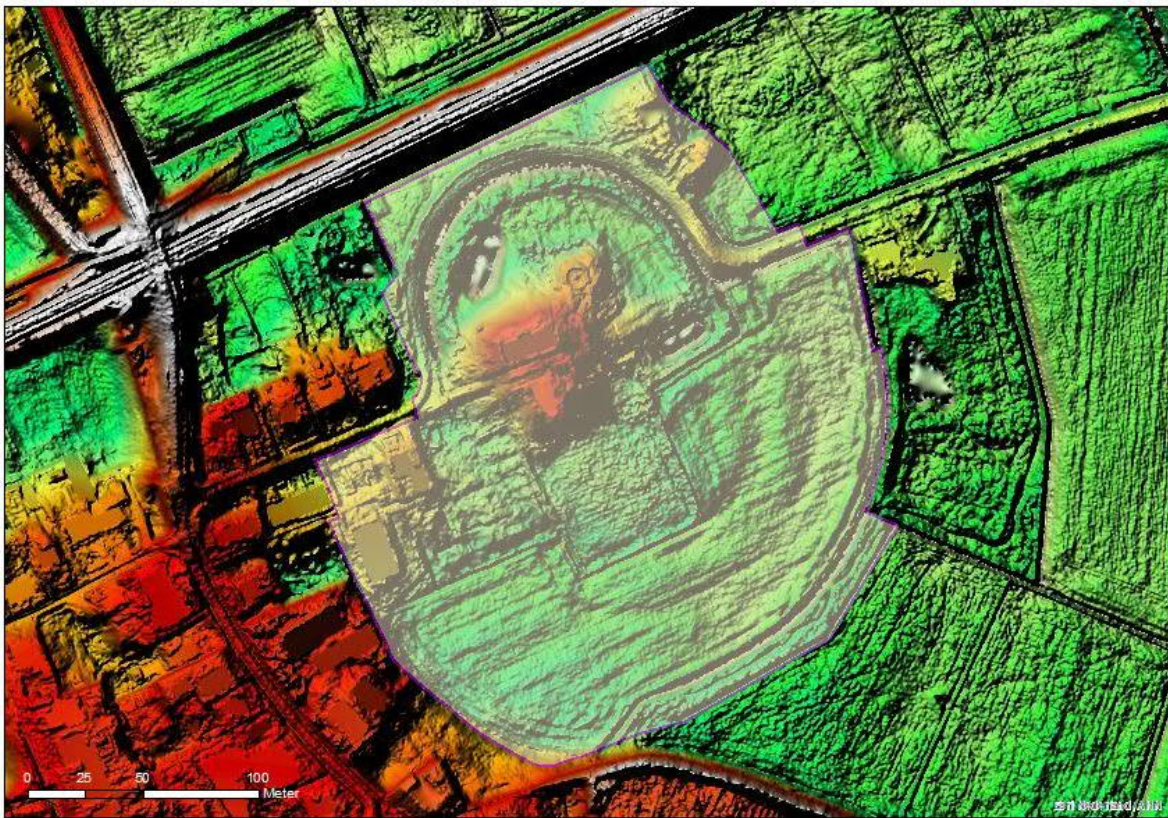
Bron: AHN 3, maaiveld – hillshade

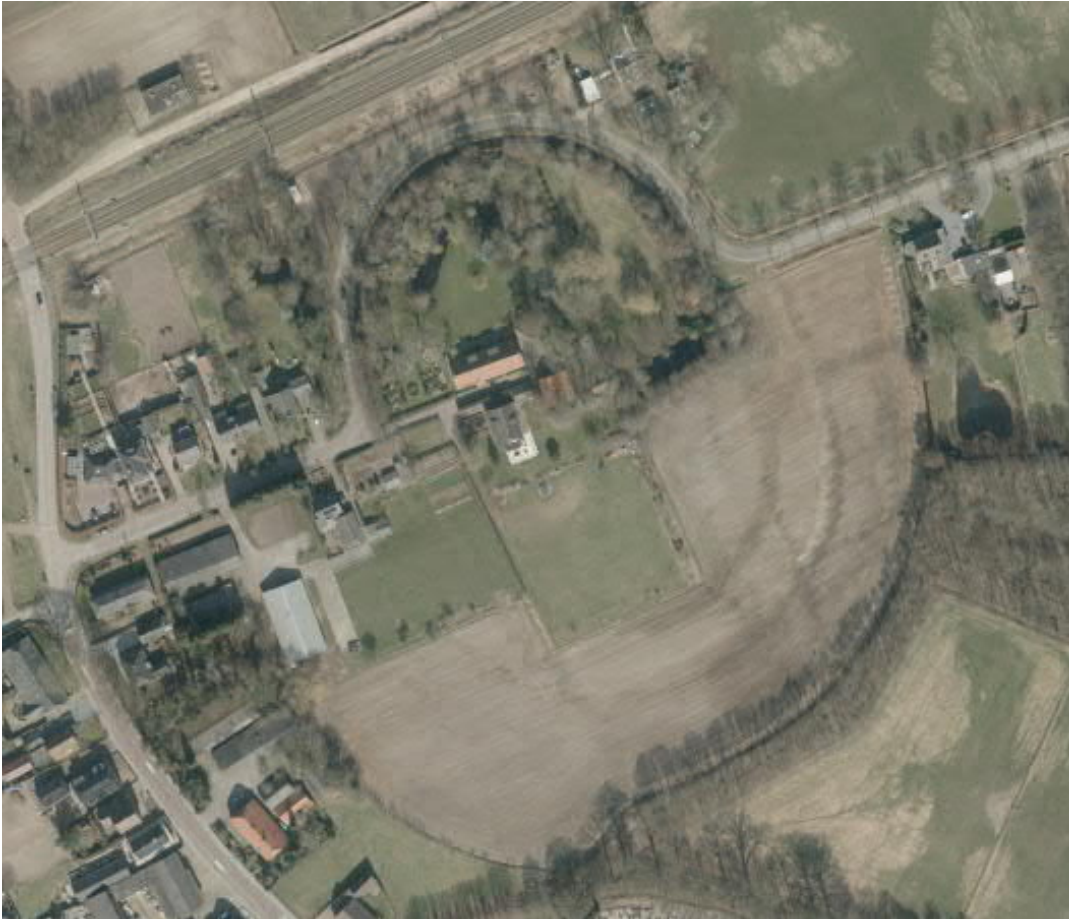
Luchtfoto van de omgeving van het kasteel uit 2013. De grachten tekenen zich hierop als donkere banen af.
Bron: geoweb gemeente 's-Hertogenbosch.

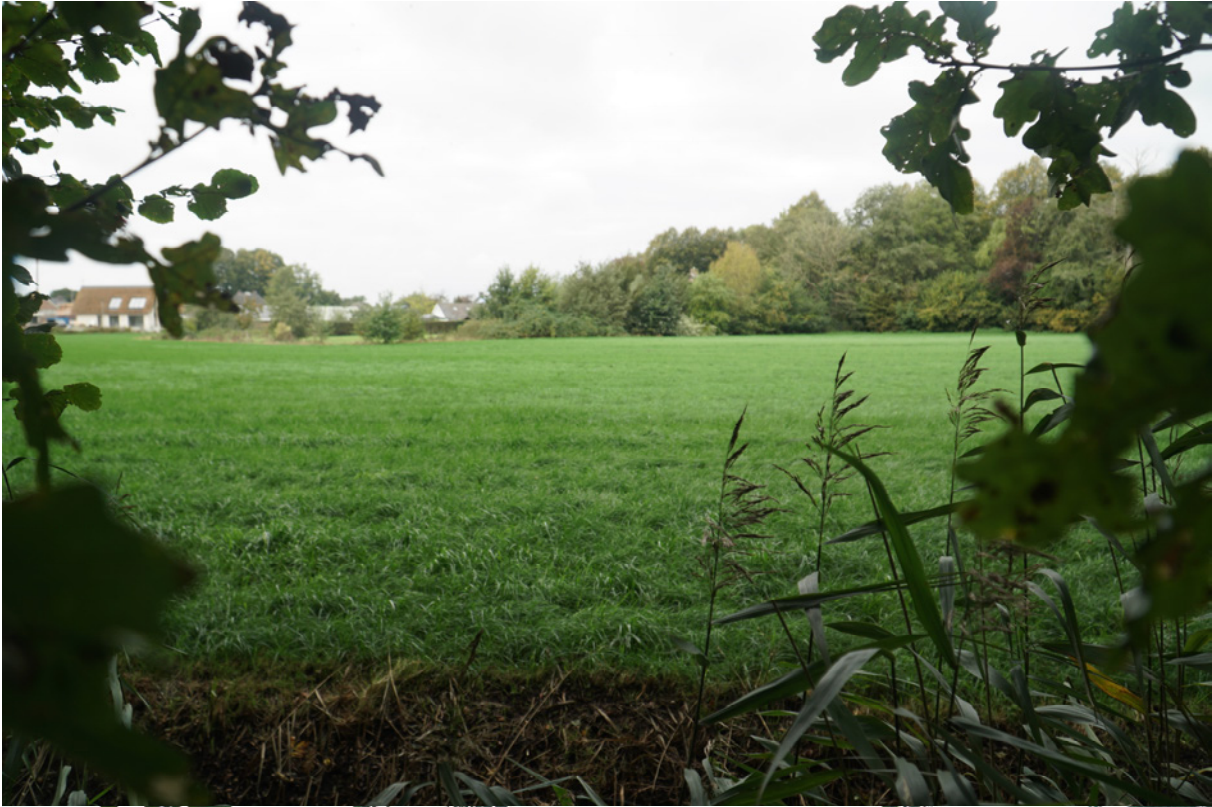
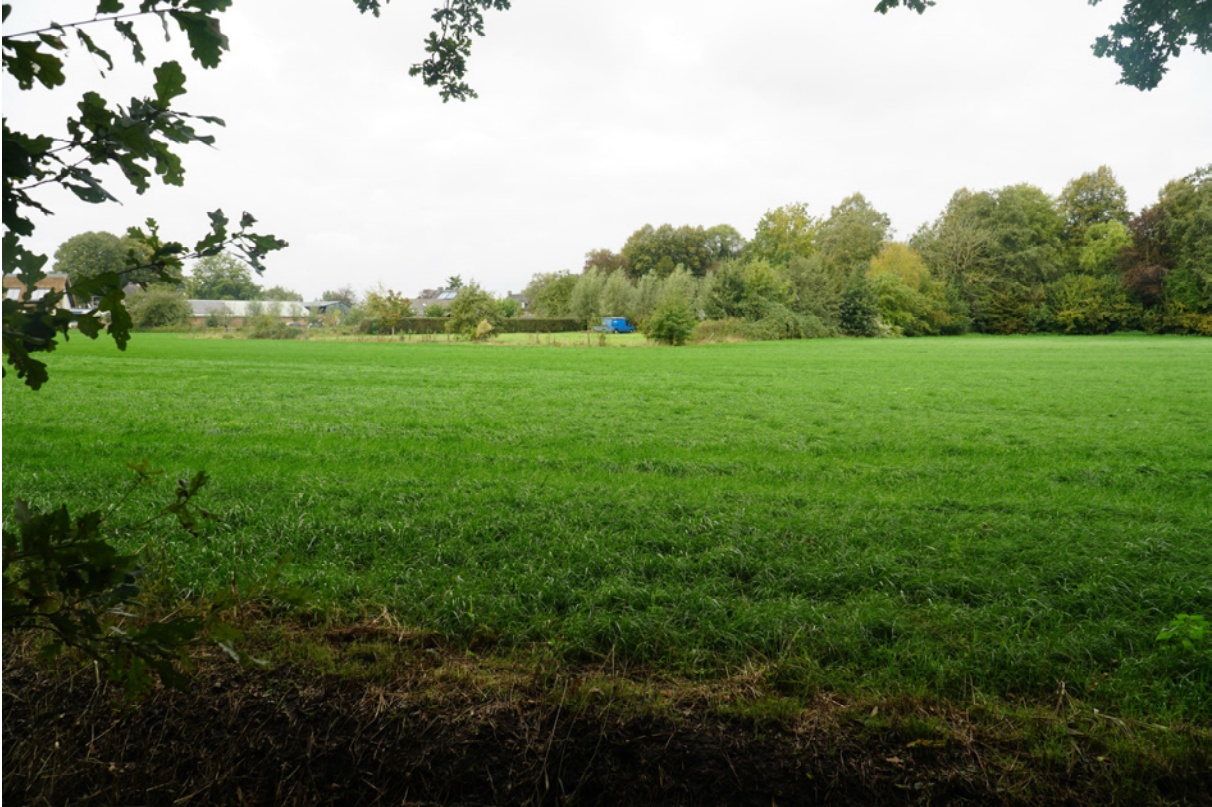
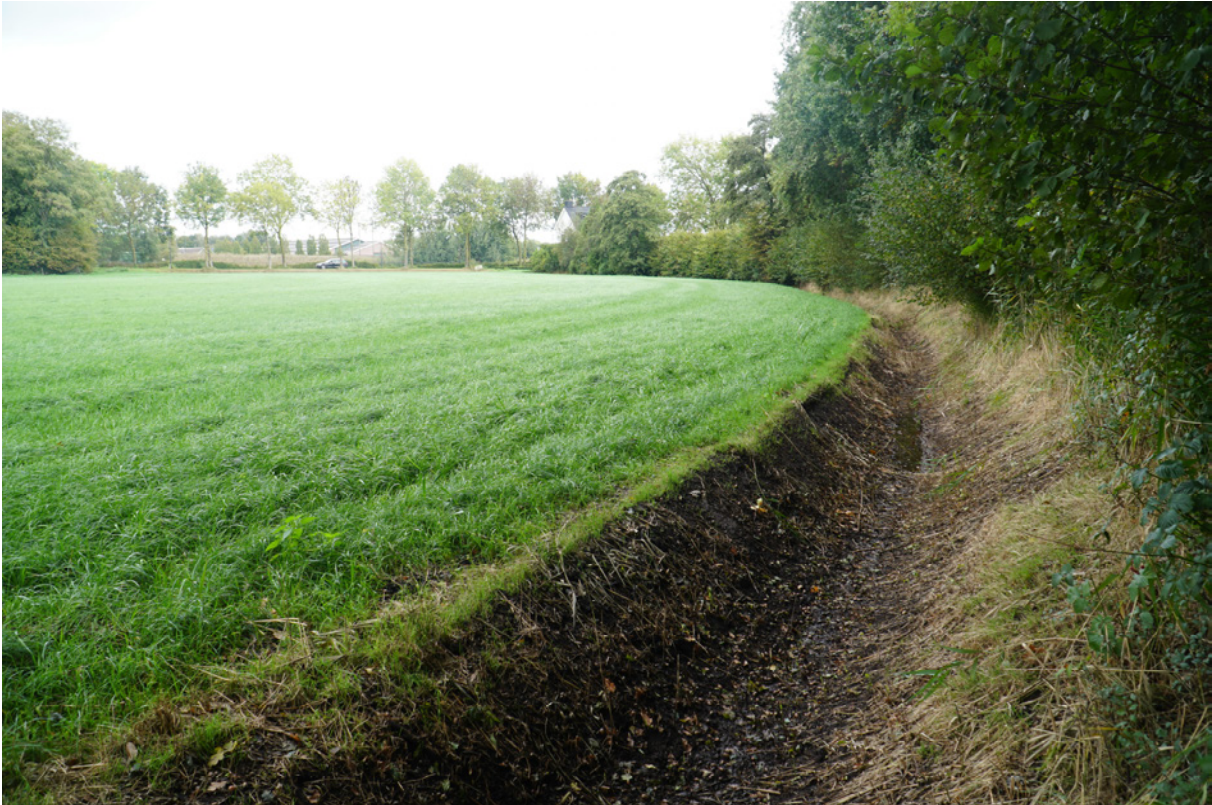
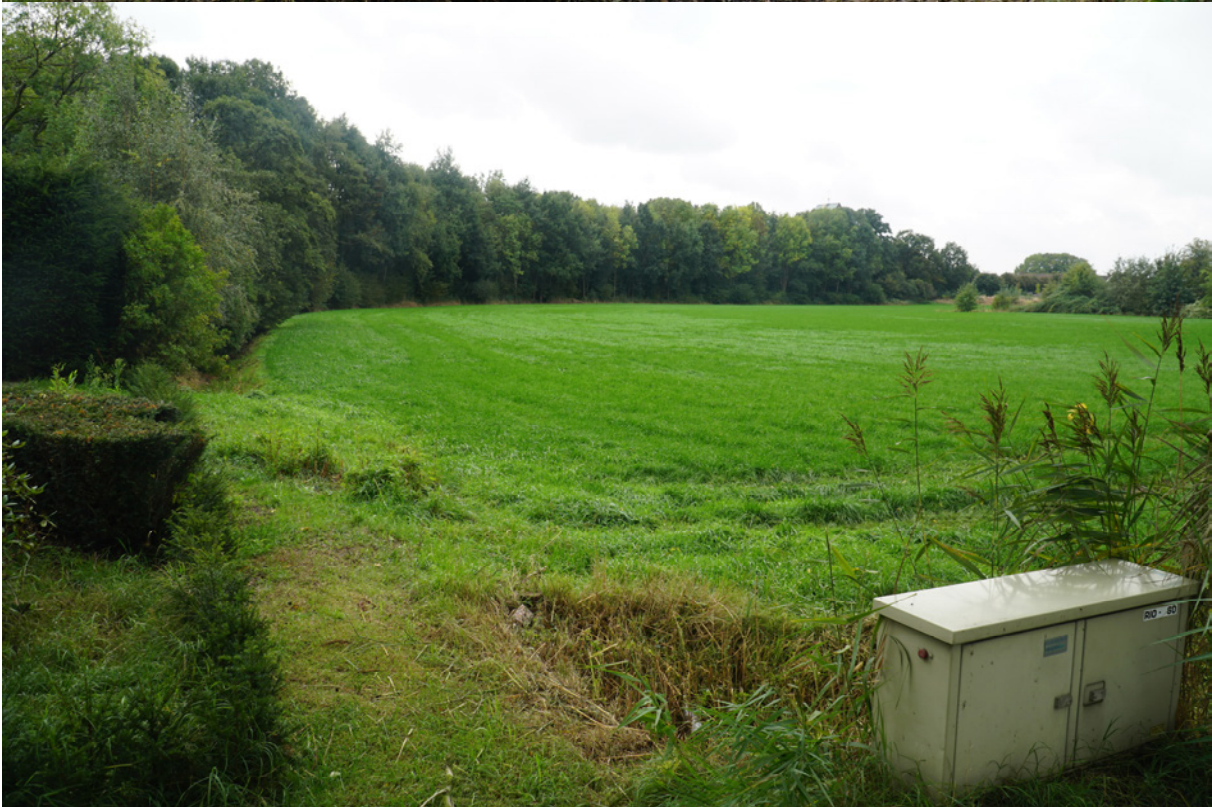
Lage Kant

Veldbezoek heeft plaatsgevonden op 9 oktober 2020. Daarbij is geconstateerd dat er een wandelroute (deels) rondom de voormalige grachten van het kasteel is aangelegd. Op enkele punten zijn informatieborden geplaatst met informatie over het kasteel.

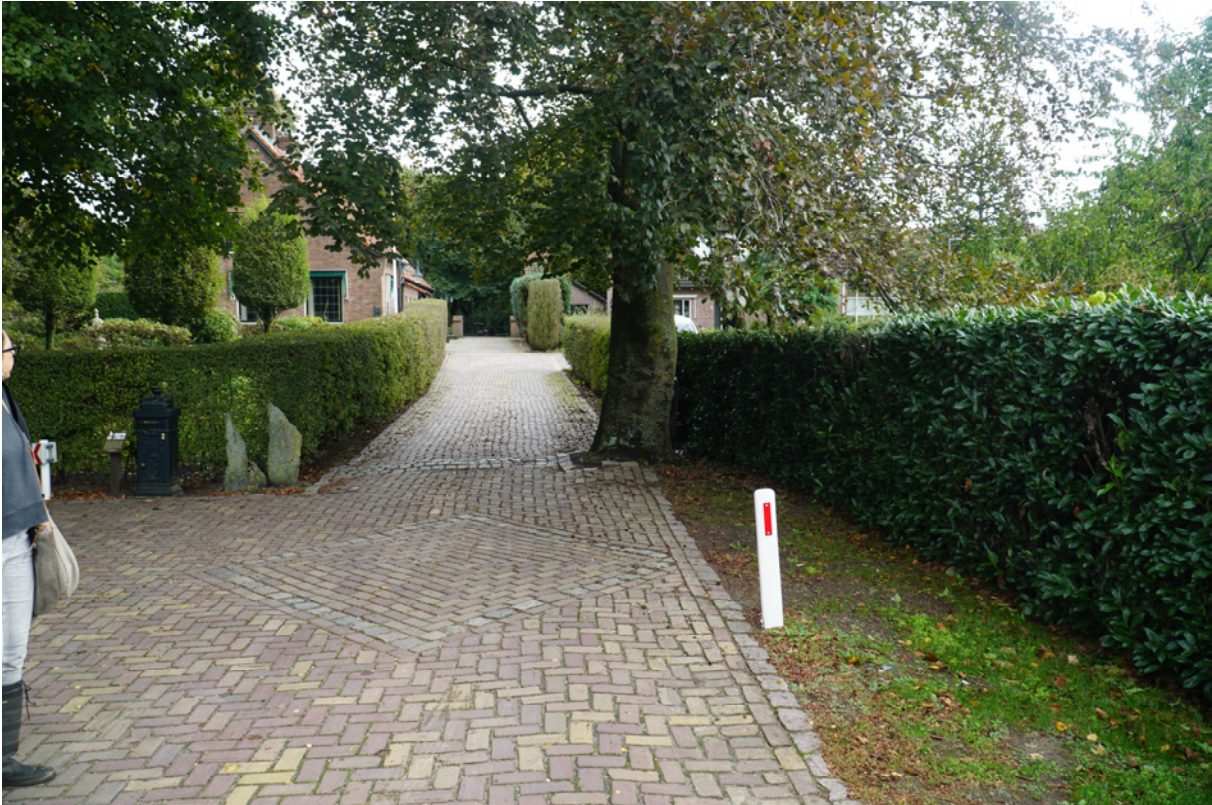
Situatie tijdens veldbezoek (foto: Ronald van Genabeek).

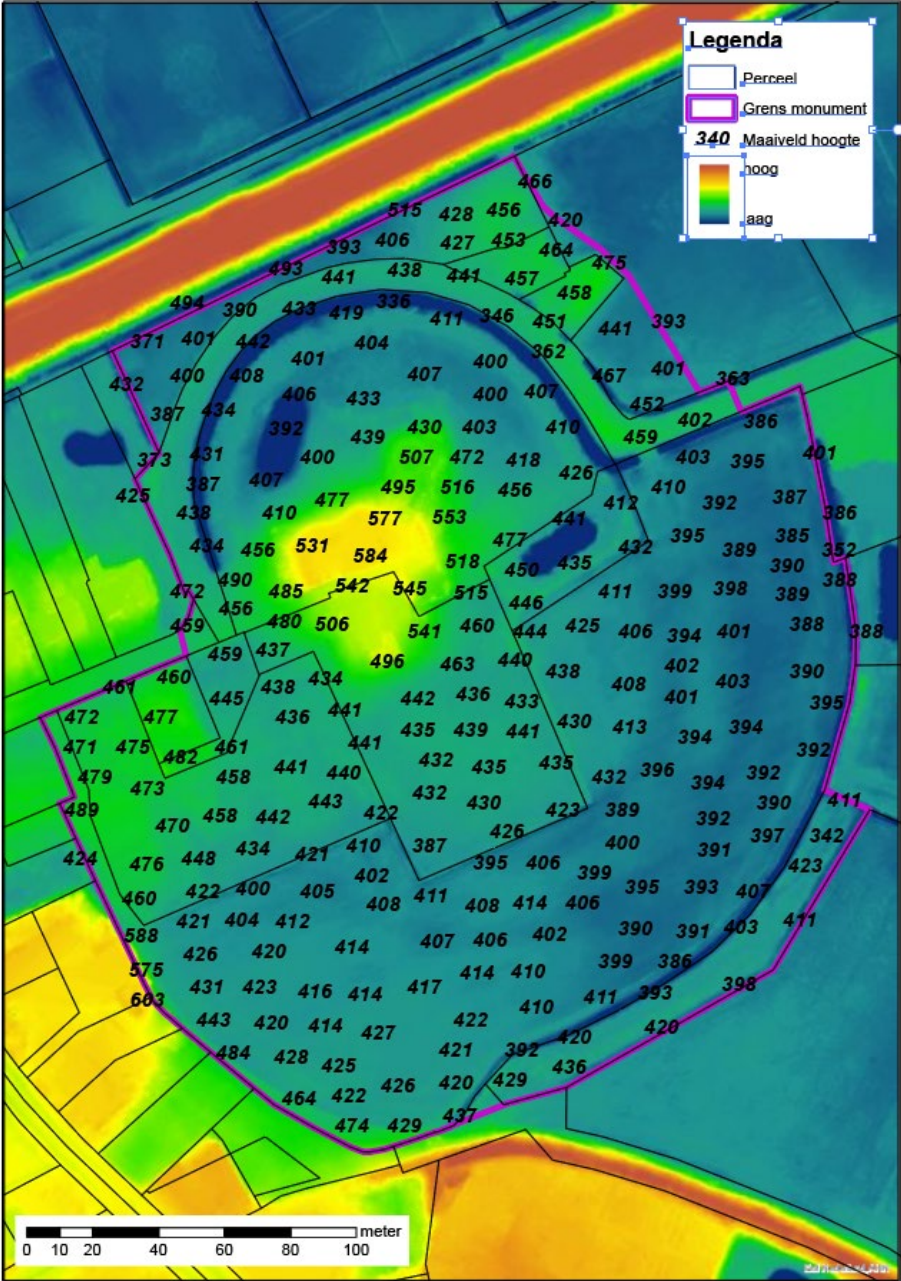
Maaiveldhoogtes januari 2022

Binnen het gehele monument is voor alle ingrepen waarbij de ondergrond dieper dan 50 cm onder het huidige maaiveld (zie maaiveldhoogtekaartje) wordt geroerd of grond wordt opgebracht een omgevingsvergunning noodzakelijk. Tot de vergunningplichtige ingrepen horen alle graafwerkzaamheden waaronder: ophogen, dempen van waterlopen, egaliseren, aanleggen of vernieuwen van drainage, afgraven van grond, diepploegen, planten van grote bomen, uittrezen van stobben en uitgraven van watergangen. Deze opsomming is niet uitputtend. Het schonen van watergangen en maaien is niet vergunningplichtig mits de ondergrond en de waterbodem niet worden geroerd.

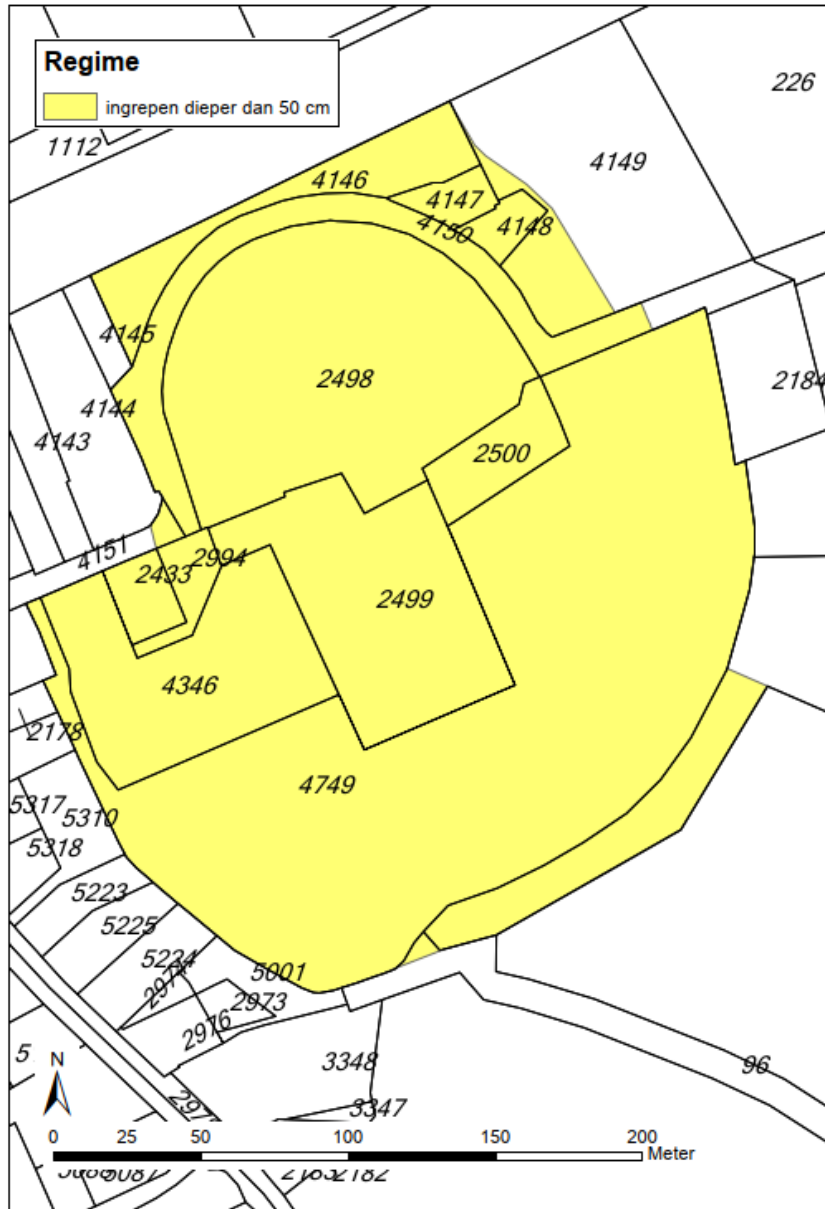
Begrenzing monument en geldend regime

Binnen het monument is één vrijstellingsregime van toepassing
