# SOM1031 Oude Kerk Nuland

Naam: Sint Jan Onthoofdingskerk

Plaats: Nuland

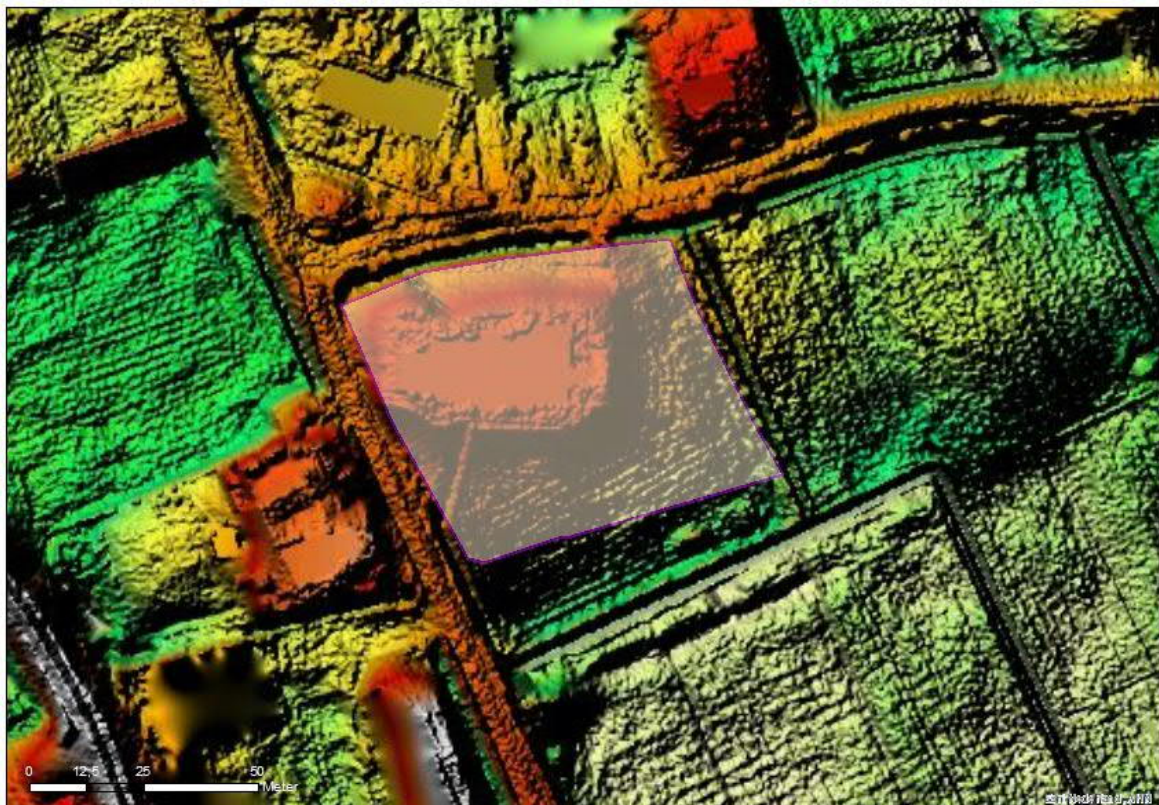
## AHN

Bron: AHN 3, maaiveld – hillshade

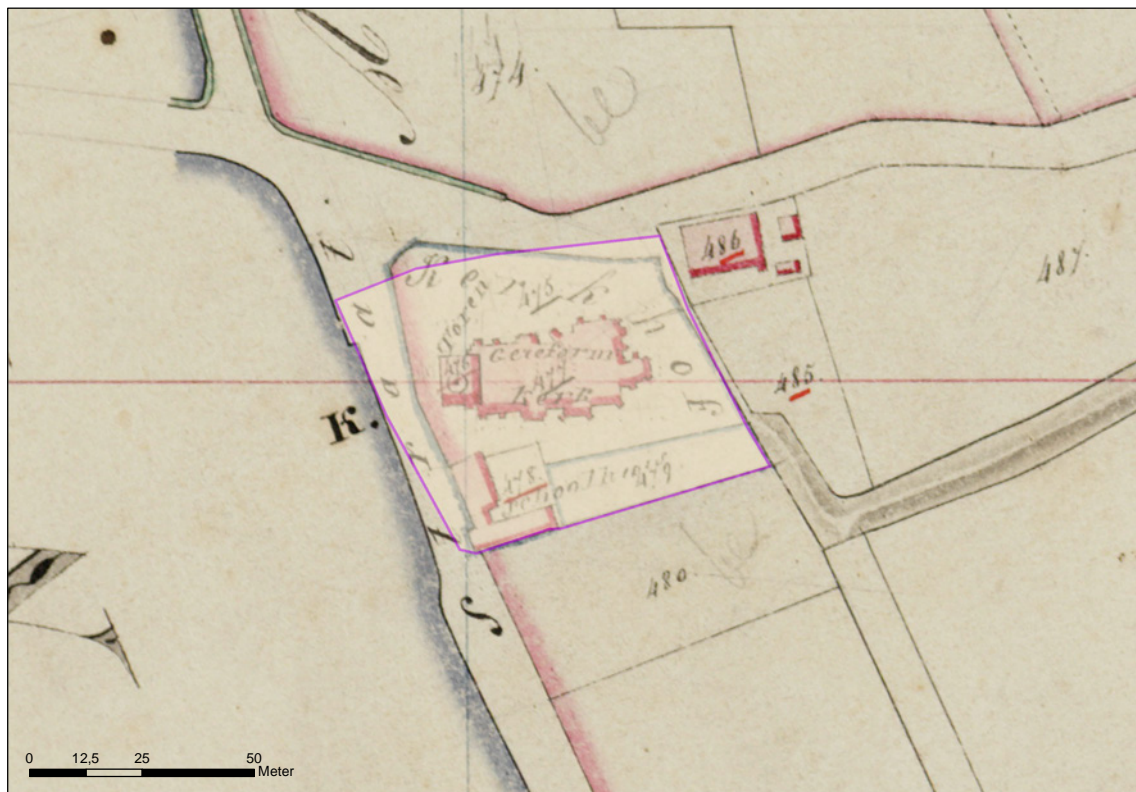
Bron: kadastrale minuut 1832 in Geo-web, gemeente 's-Hertogenbosch

Rondom de kerk lag het kerkhof. Op het kerkhof lag een put (waterput) met haspel onder een overkapping (Leenman, 1990a). Op de kadastrale minuut uit circa 1830 is ten zuiden van de kerk een L-vormig gebouw zichtbaar. Het betreft het schoolhuis (school).

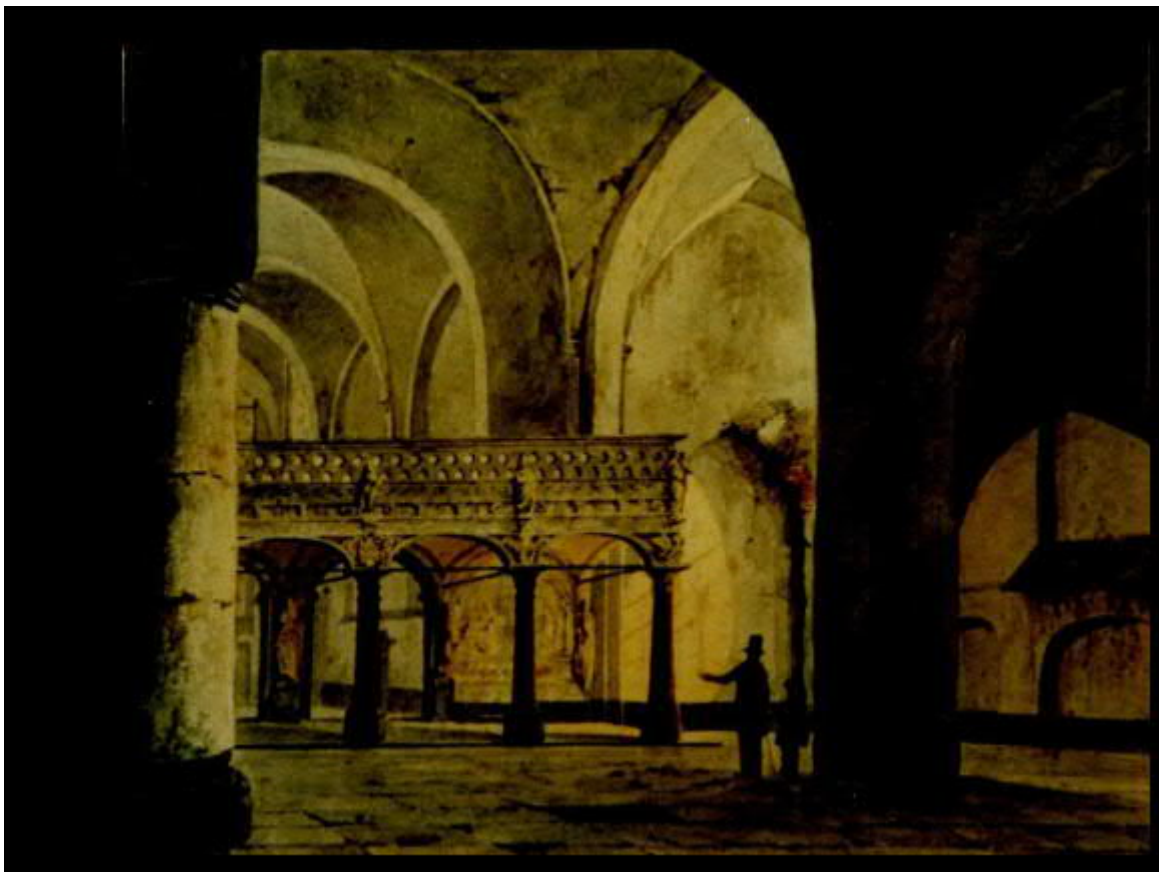
Schilderij van het interieur van de polderkerk (foto collectie BHIC 1657-001356)

In de kerk bevonden zich ten minste vier altaren: het St.-Catharina-altaar, het O.L.Vrouwe-altaar, het St. Salvatoraaltaar en het altaar van de Heilige Anna en Joseph (Coppens, 1843). Een aquarel vervaardigd door A. Eversen, in de Topografisch-Historische atlas van de Katholieke Universiteit Brabant, toont het interieur van de kerk. De aquarel stelt waarschijnlijk de vieringskruising met het oksaal voor (Van Zoggel, 1991).

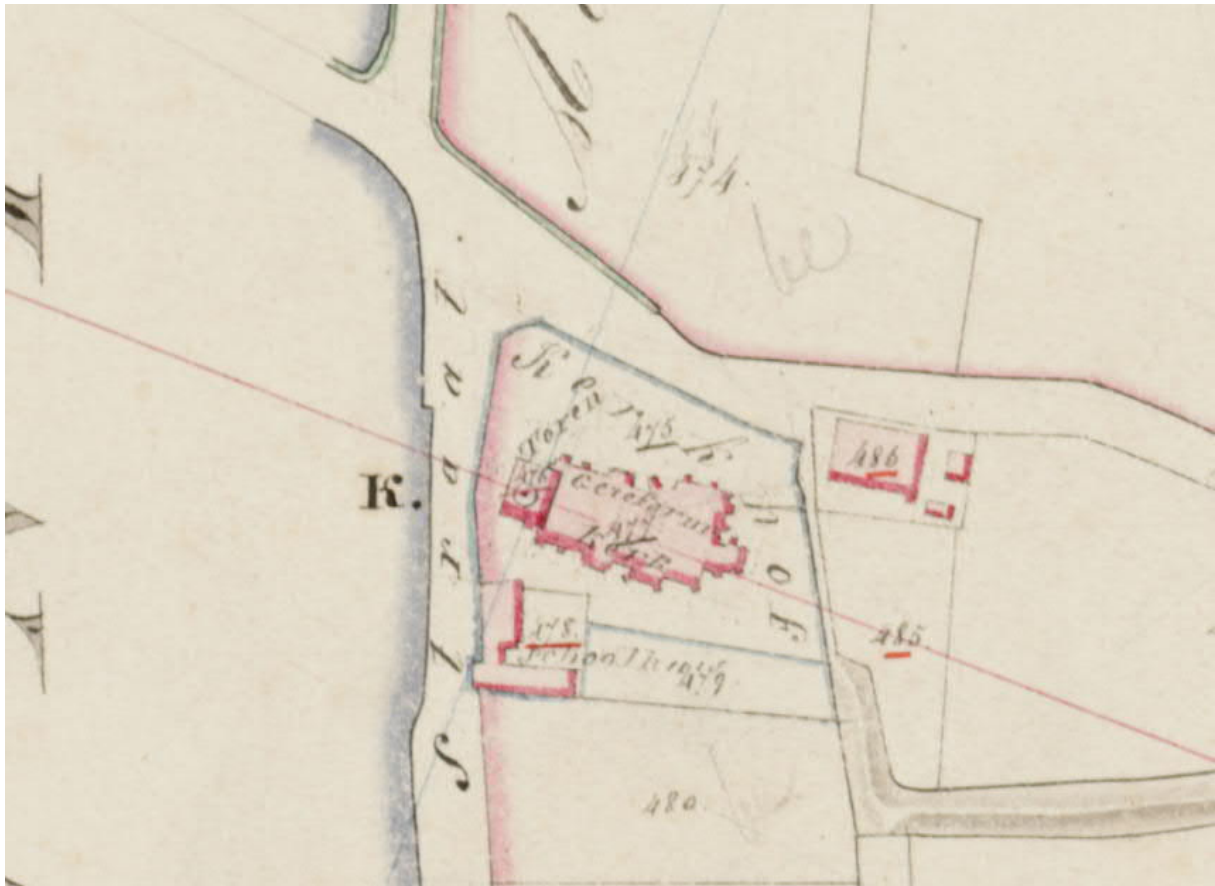
Detail kadastrale minuut 1832

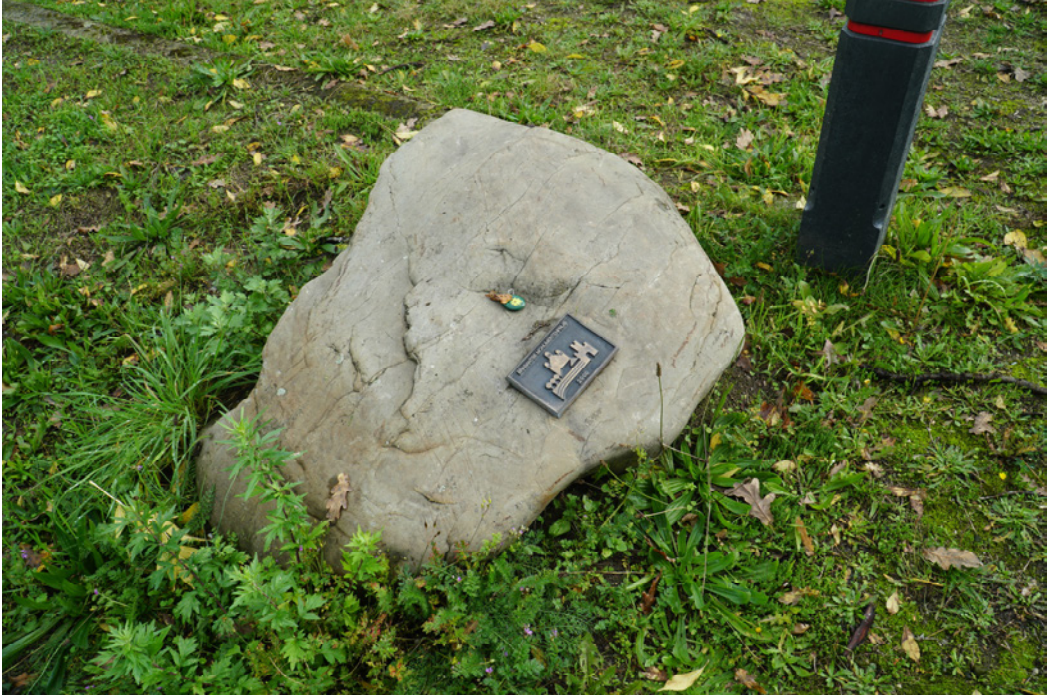
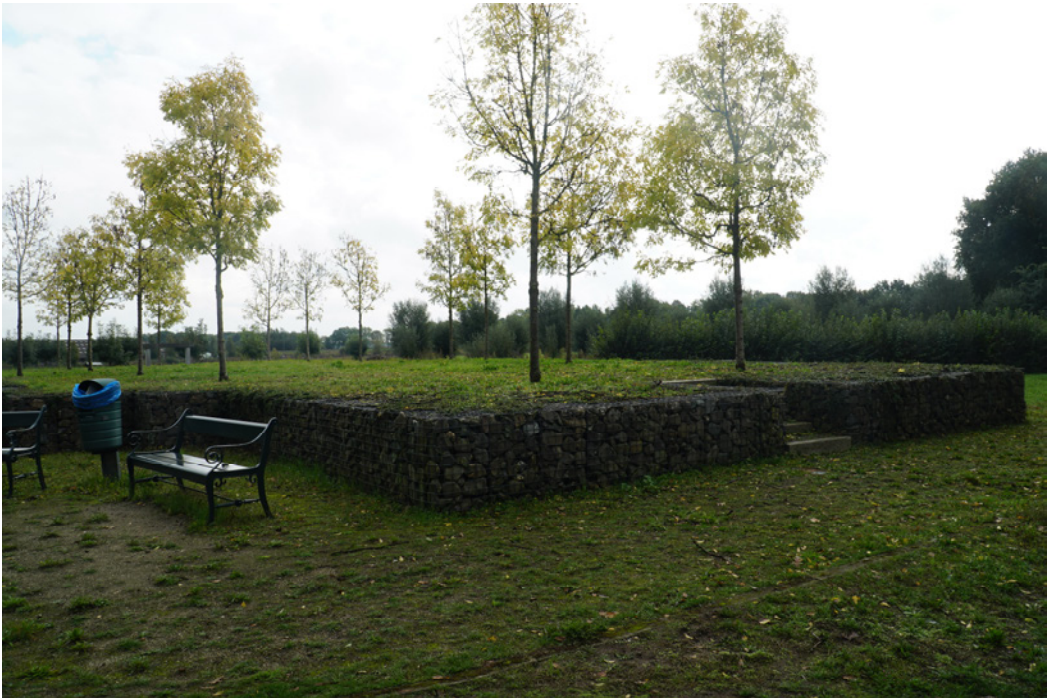
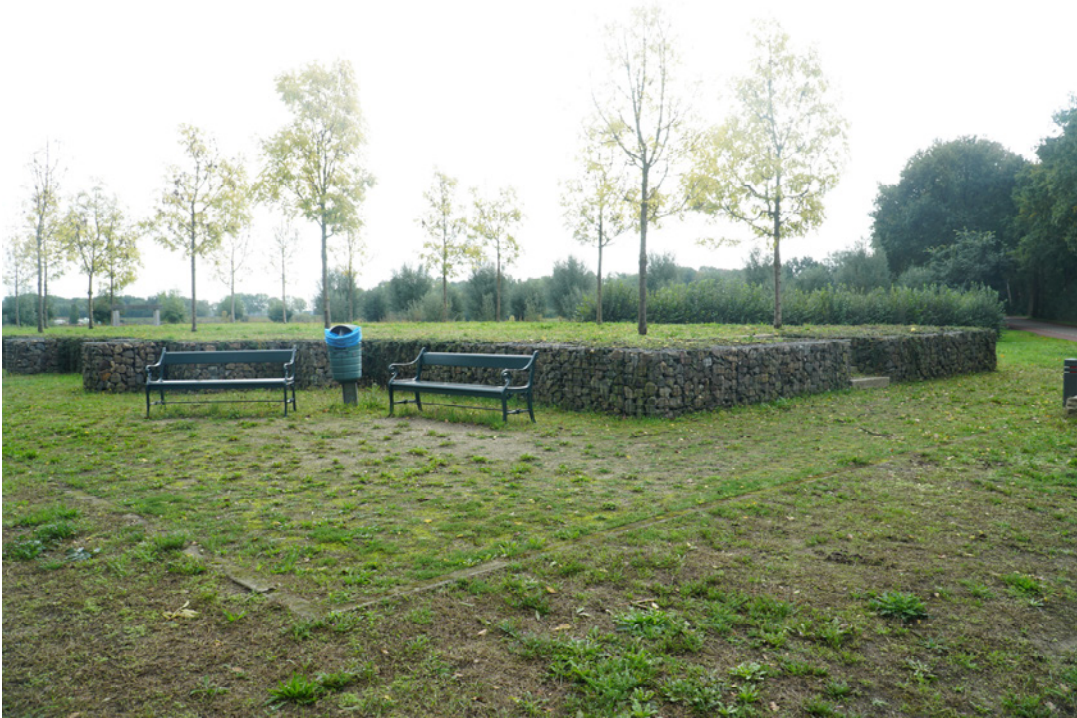
Veldbezoek heeft plaatsgevonden op 9 oktober 2020. Op de locatie van de oude kerk is met schanskorven een reconstructie gemaakt van de contour van de kerk. Ook is er een informatiebord geplaatst met daarop het verhaal van de polderkerk.

Situatie tijdens veldbezoek (foto: Ronald van Genabeek).

De resten van de polderkerk zijn afgedekt en opgehoogd. Op de ophoging is met schanskorven een reconstructie van de kerkcontour gemaakt. Hierdoor is er weinig risico op degradatie.

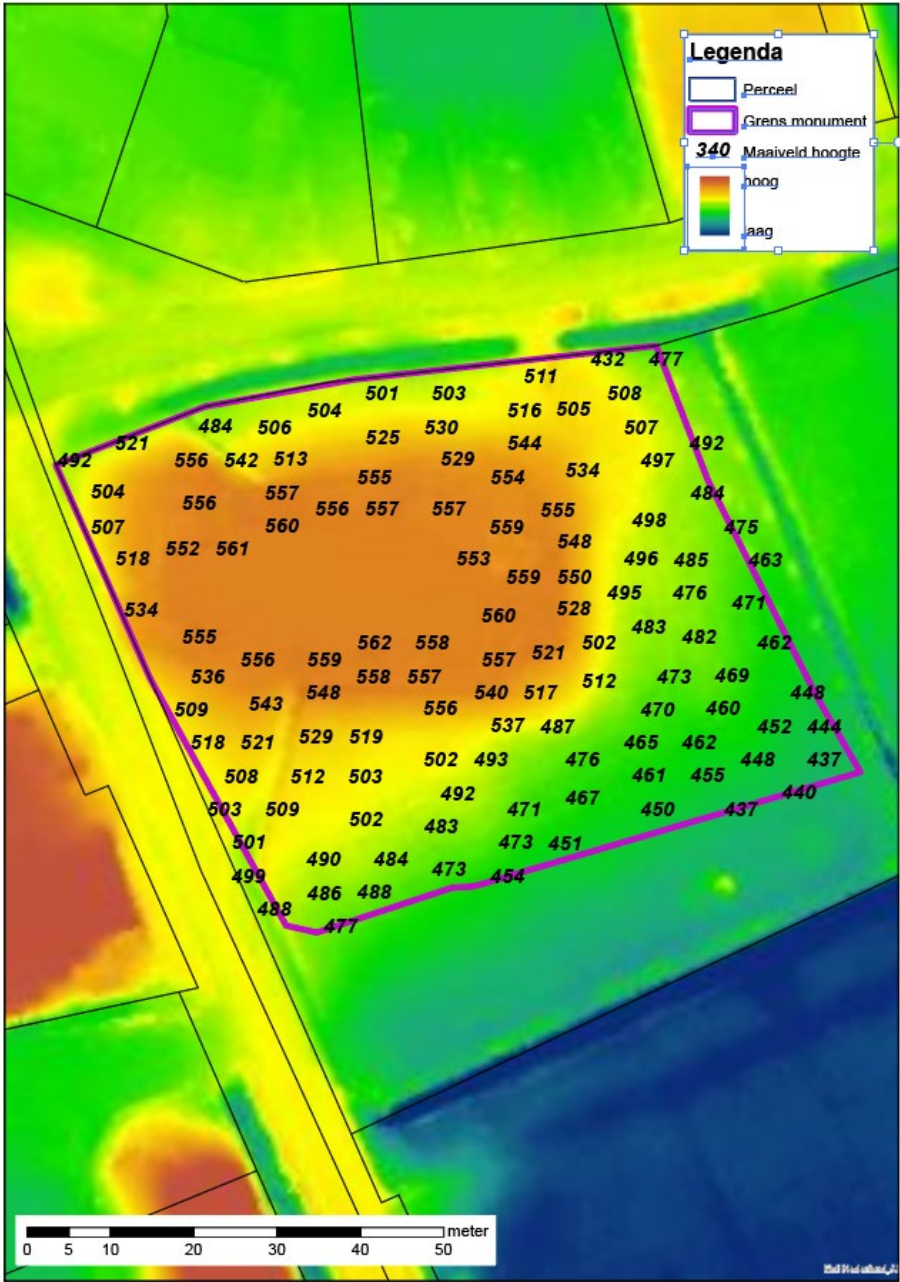
Maaiveldhoogtes januari 2022

- Binnen het gehele monument is voor alle ingrepen waarbij de ondergrond dieper dan 30 cm onder het huidige maaiveld (zie maaiveldhoogtekaartje) wordt geroerd of grond wordt opgebracht een omgevingsvergunning noodzakelijk. Tot de vergunningplichtige ingrepen horen alle graafwerkzaamheden waaronder: ophogen, dempen van waterlopen, egaliseren, aanleggen of vernieuwen van drainage, afgraven van grond, diepploegen, planten van grote bomen, uitfrezen van stobben en uitgraven van watergangen. Deze opsomming is niet uitputtend.

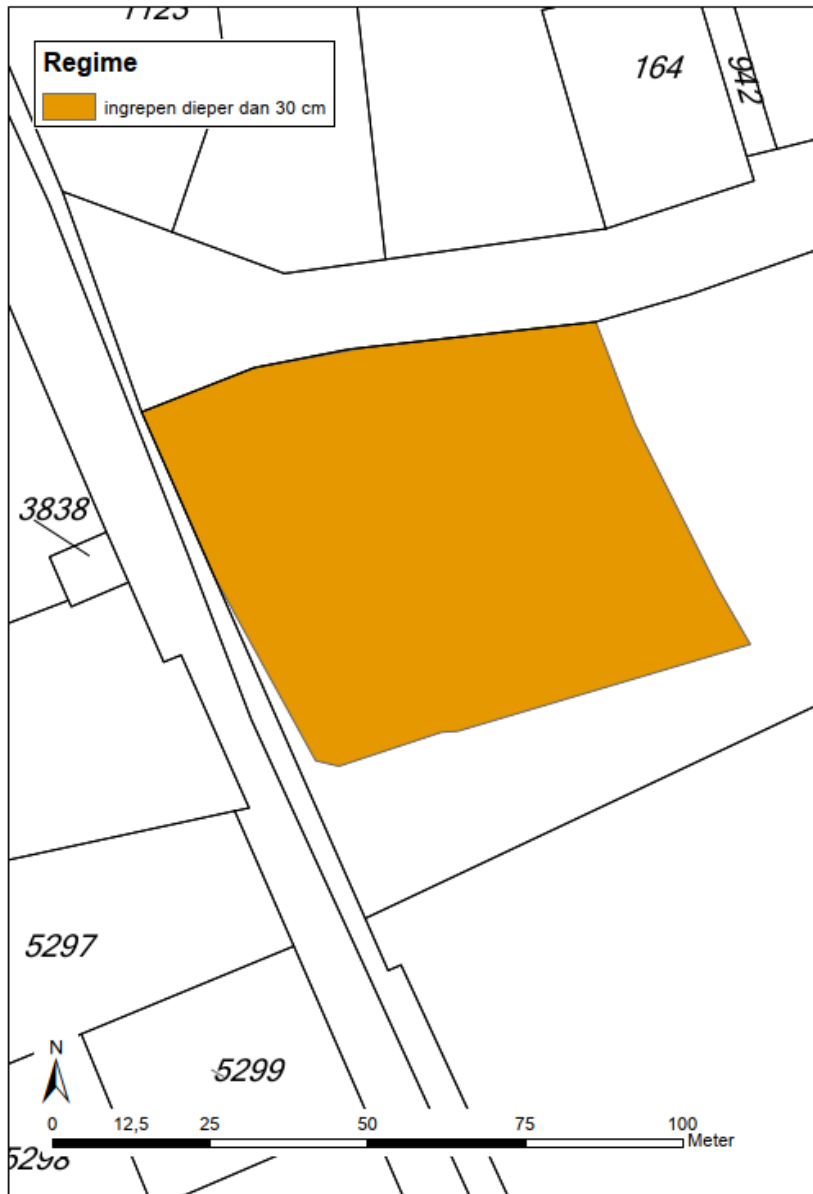
*Begrenzing monument en geldend regime*

Binnen het monument is één vrijstellingsregime van toepassing
