SOM1019 Engelse schans

Beschrijving: Schans ten zuiden van Engelen opgericht om de scheepvaart op de Dieze te kunnen beheersen

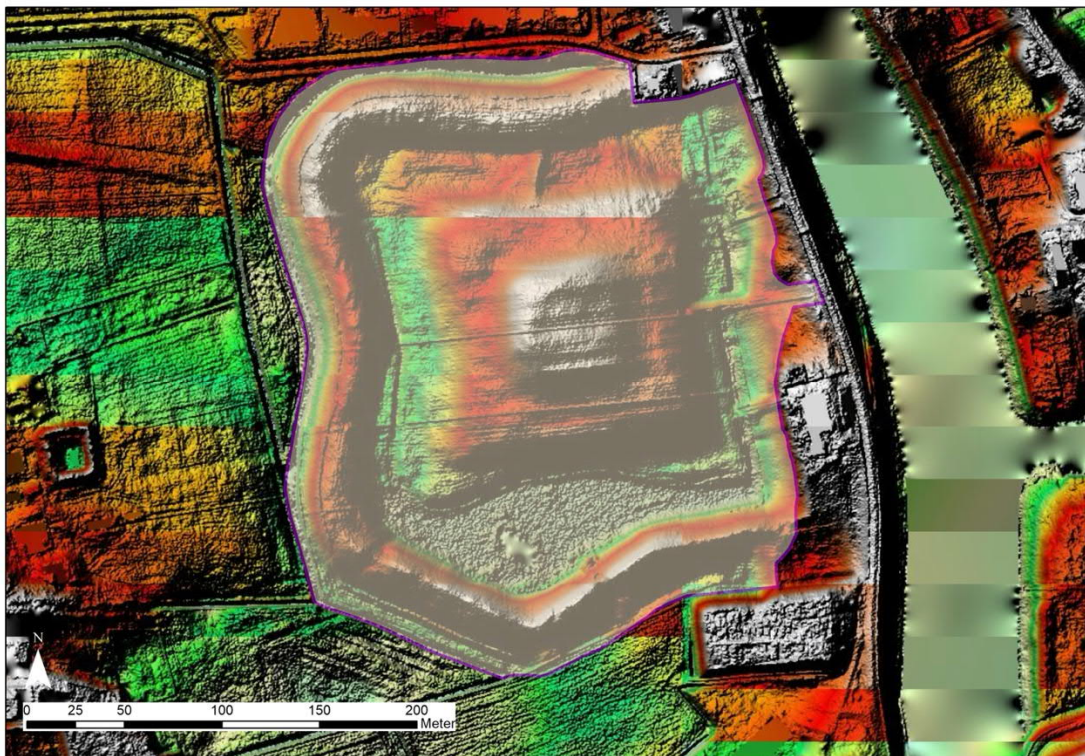
Bron: AHN 3, maaiveld – hillshade

In dat kader moest de schans bij Engelen moest opnieuw worden opgeworpen en verbeterd om een dam te bewaken bij de uitmonding van de Bossche Sloot in de Dieze. Deze was nodig om het achterland onder water te kunnen zetten. Volgens een plan van Menno van Coehoorn zou de schans moeten bestaan uit een vierkante versterking. Daaromheen was een brede natte gracht gepland, waarbuiten wederom een wal lag waarachter men veilig kon lopen. Net als op Crèvecoeur werd voortvarend begonnen met de werkzaamheden, maar werden deze alweer snel gestaakt vanwege onenigheid over de financiering. Het is daarom onduidelijk of het ontwerp van Van Coehoorn uiteindelijk is uitgevoerd zoals hij het heeft getekend. Op een 18de-eeuwse plattegrond staat een wat meer onregelmatig gevormd en kleiner vestingwerk afgebeeld. Maar als we kijken naar het reliëf in het huidige landschap, dan lijkt Van Coehoorns ontwerp uiteindelijk grotendeels gerealiseerd te zijn. Buiten de gracht bevond zich nog een aarden wal. Uit de opgraving werd duidelijk dat de schans inderdaad diverse keren hersteld en gewijzigd is. Op een kaart van de inundatie rond 's-Hertogenbosch uit 1784 staat aangegeven dat de schans 'gedemolieerd' (ontmanteld) is. Dus blijktbaar heeft men de schans snel weer opgegeven. Vanaf het eind van de achttiende eeuw kan de schans als vervallen beschouwd worden en voor de verdediging tijdens de Franse inval van 1794 heeft ze dan ook geen enkele rol gespeeld. In 1799 werd de schans hersteld. Maar in 1807 was ze wederom in verval geraakt⁹. In de negentiende eeuw is de schans bijna geheel verdwenen. Zo is de grond in 1853/54 afgegraven en in 1873 opnieuw verlaagd. In het landschap zijn de contouren van de voormalige schans te Engelen nog goed herkenbaar en ook op de AHN is de schans goed te zien.

Op basis van de AHN en het historisch kaart materiaal kan worden vastgesteld dat de archeologische resten bestaan uit een centraal, min of meer vierkant vestingwerk met een hoger gelegen centraal deel. Dit komt ongeveer overeen met de ontwerptekening van Menno van Coehoorn. Hier omheen ligt een laaggelegen deel dat kan worden geïnterpreteerd als restant van de (deels gedempte of verlande) gracht. Plaatselijk ligt deze nog zo laag dat er een moerassige zone is over gebleven. In de gracht is nog vaag het reliëf te zien van vier bastions uit een oudere fase. Deze zijn ook door Van Coehoorn getekend met de tekst 'Welligt nog een oudere gedaante van den schans'. Buiten de gracht ligt een wal waarvan niet duidelijk is of deze door Van Coehoorn is ontworpen of uit een eerdere fase dateert. Buiten deze wal zijn geen sporen herkenbaar van een gracht. Hier ligt alleen een sloot.

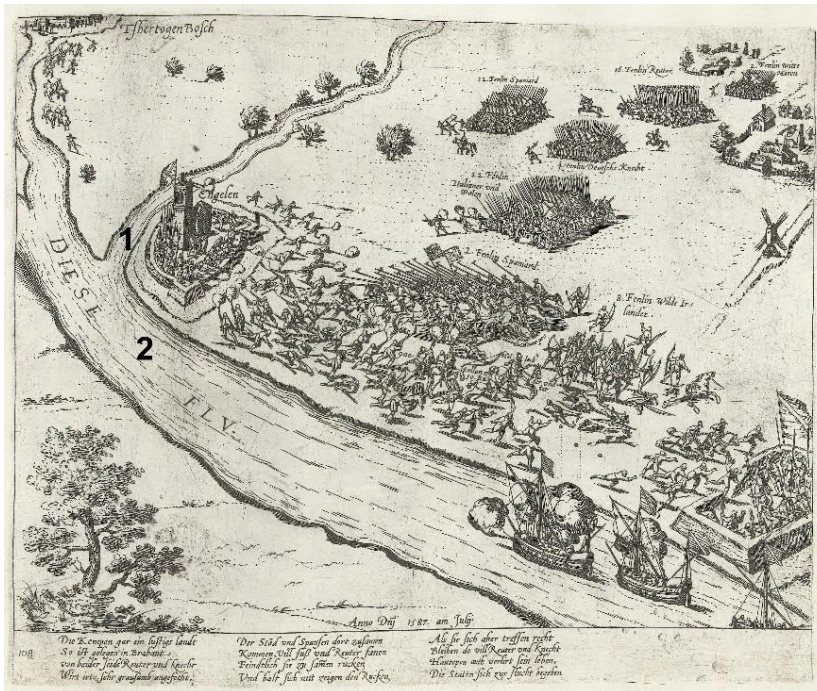
In 1587 werd er bij Engelen een grote slag geleverd tussen Staatse troepen onder leiding van de Graaf von Hohenlohe en Spaanse troepen. Op deze prent, die de slag weergeeft, is op de monding van de Bossche Sloot (1) in de Dieze (2) een schans aangegeven met daarbinnen een kerk. In werkelijkheid lag de schans ten zuiden van het dorp (Collectie Rijksmuseum Amsterdam).

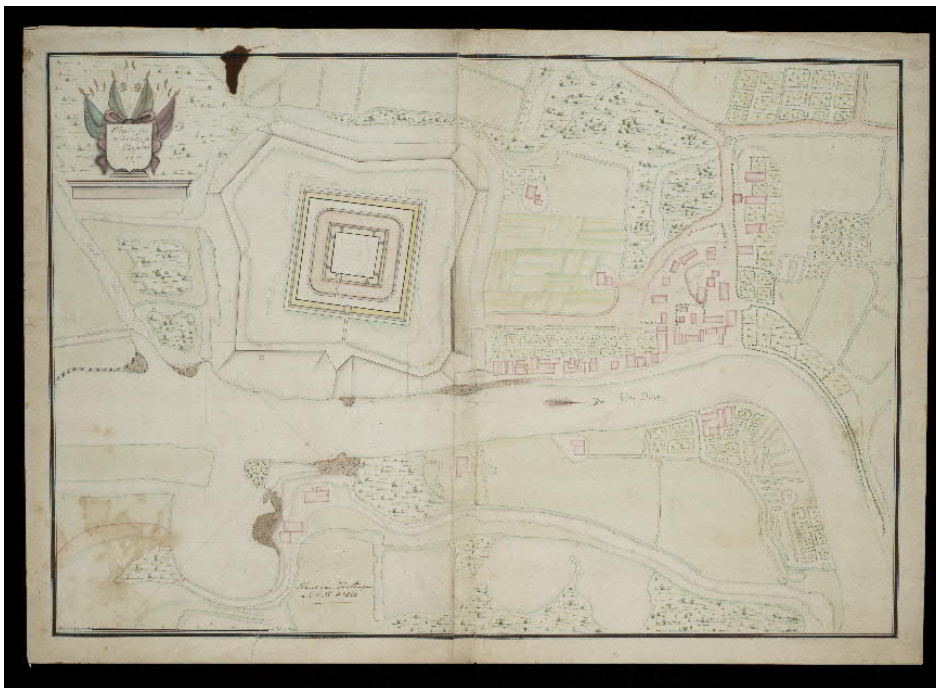
Ontwerp voor de vernieuwde schans bij Engelen door vestingbouwkundige Menno van Coehoorn uit 1701. De schans is een vierkante versterking omgeven door een gracht en wallichamen (Collectie Nationaal archief Den Haag).

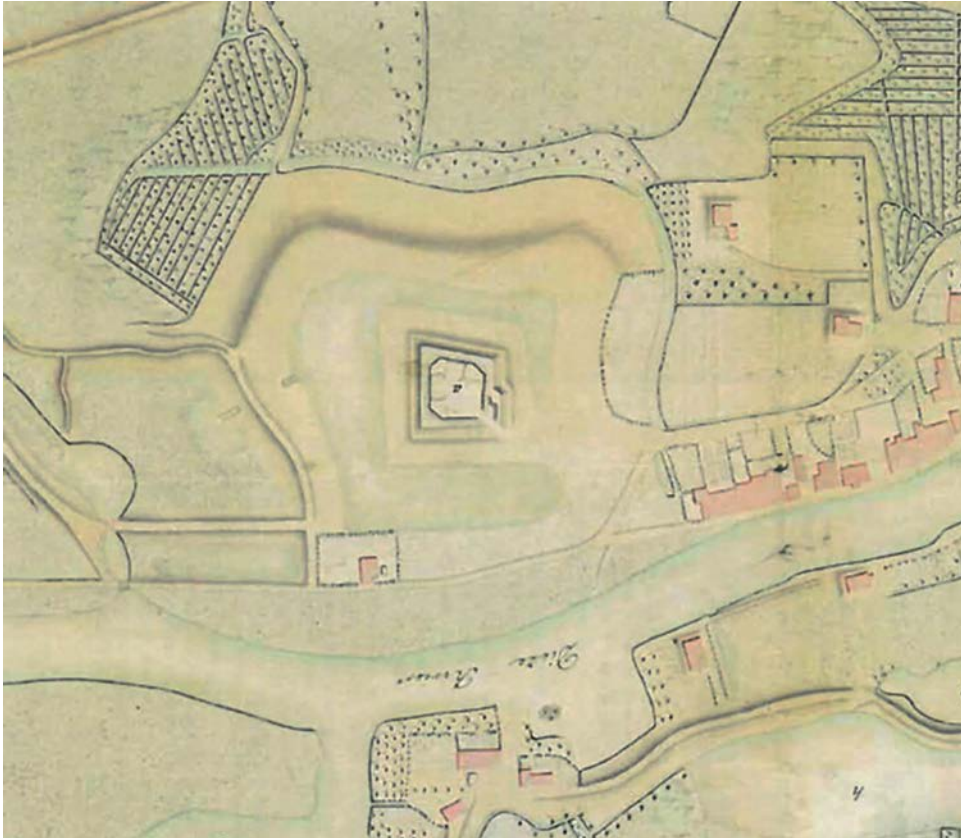
Detail van een 18^{de} eeuwse manuscriptkaart van o.a. het Fort Engelen. Vergeleken met het ontwerp van Menno van Coehoorn heeft de schans een meer asymmetrische vorm met een toegang vanuit het noordoosten (rechtsonder), (Collectie Nationaal archief Den Haag).

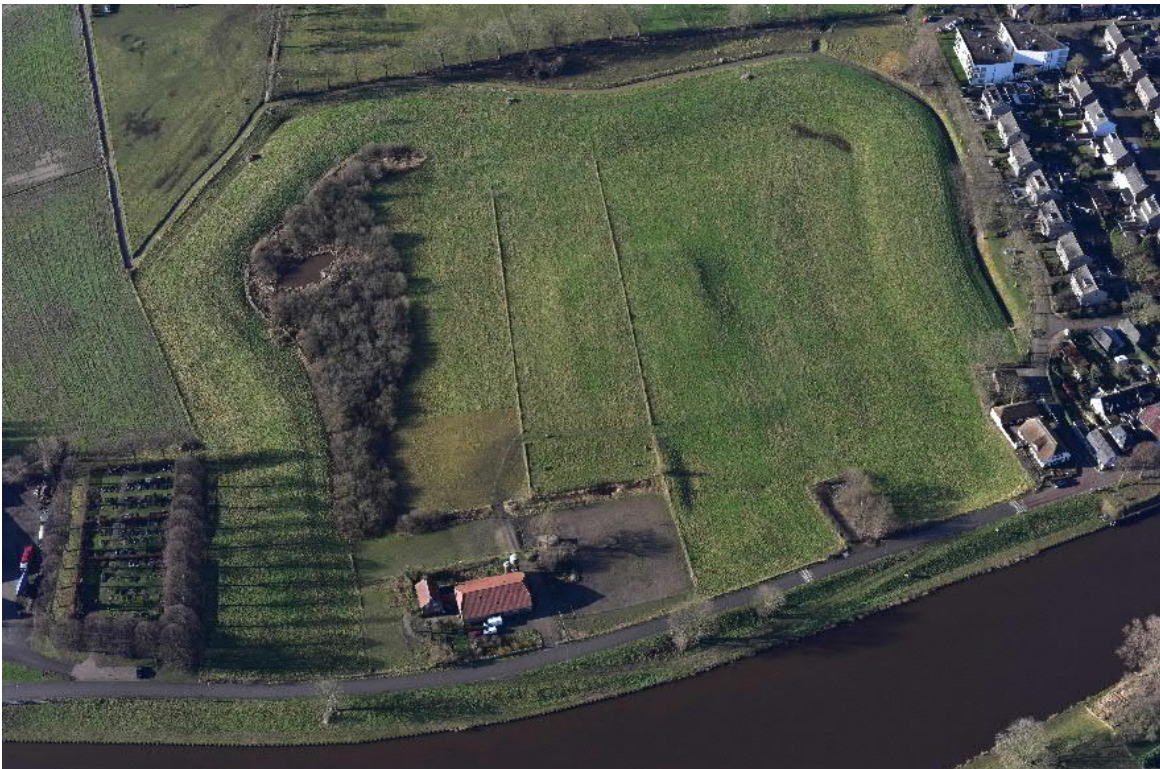
Luchtfoto van de schans bij Engelen. De centrale versterking is vierkant, ongeveer zoals deze door Menno van Coehoorn is ontworpen. De gracht eromheen is nog duidelijk herkenbaar maar staat nu droog.

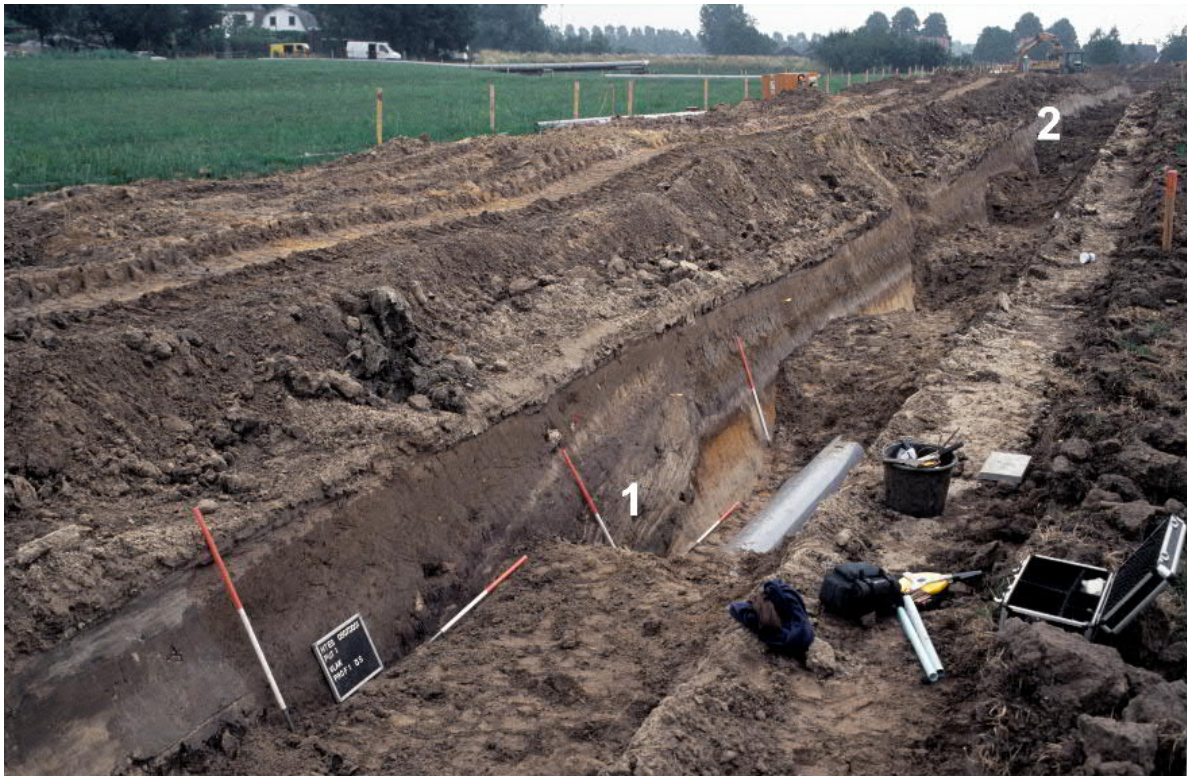
In 2001 werd dwars over het terrein van de schans een riolering in de diepte aangelegd. Deze sneed schuin door de gracht en het binnenterrein. In de sleuf is goed het nog bewaard gebleven reliëf van de schans te zien. 1: opgevlude gracht; 2: binnenterrein.

leiding vernieuwd waarbij een archeologische begeleiding plaats vond (Erfgoed 's-Hertogenbosch, code HTES). De leidingsleuf sneed schuin door de schans en maakte op het binnenterrein een knik. Daarbij sneed deze van west naar oost de buitenwal, de gracht, het binnenterrein, opnieuw de gracht en de dijk langs de Dieze. De natuurlijke ondergrond bestaat uit (dek?)zand waarop plaatselijk mogelijk resten van een stuifzandpakket zijn waargenomen. Daarin heeft zich een podzol ontwikkeld die op enkele plaatsen nog intact was. De bovenkant van het zand lag aan de oostkant (vlak bij de Dieze) op ongeveer 2.00m +NAP, liep naar het westen toe op tot maximaal 2.53m +NAP centraal in de onderzochte sleuf en daalde verder naar het westen tot een niveau van 1,73m +NAP. Op het zand lag een pakket met kleilige lagen die op basis van het vondstmateriaal moeilijk gedateerd konden worden en waarvan dus niet duidelijk is of ze bij de schans horen of daaraan voorafgaan. De lagen worden doorsneden door enkele grachten. De breedste daarvan is ongeveer 20 meter breed. Het is wel opvallend dat vrijwel al het vondstmateriaal, ook wat in de grachtvullingen of bovenlaag is aangetroffen uit de late middeleeuwen of vroeger dateert. Er is dus nauwelijks vondstmateriaal aanwezig dat bij de gebruiksfase van de schans hoort. De vondsten kunnen wel wijzen op vroegere bewoning op deze locatie.

De belangrijkste verstoring wordt gevormd door een diep gelegen rioolpersleiding die schuin over het monument naar een binnen het monument gelegen gemaal aan de Graaf van Solmsweg loopt. Deze leiding is in 2001 vervangen. Bij de archeologische begeleiding van de betreffende werkzaamheden kon worden vastgesteld dat de bovenste laag van het bodemarchief (variërend van 20cm tot 1 m onder het maaiveld door verploegen is verstoord. Het reliëf is daarbij echter wel min of meer intact gebleven waardoor ook de verstoorde bovenlaag van archeologische waarde is.

- Omdat er in het maaiveld nog duidelijk reliëf aanwezig is begint het archeologisch niveau aan het maaiveld. In de sleuf die in 2001 is gedocumenteerd kon worden vastgesteld dat de bovenste lagen (met een dikte variërend tussen de 20 cm. en 1 m. verploegd zijn. Daarbij is echter wel het oorspronkelijke reliëf in grote lijnen bewaard gebleven.

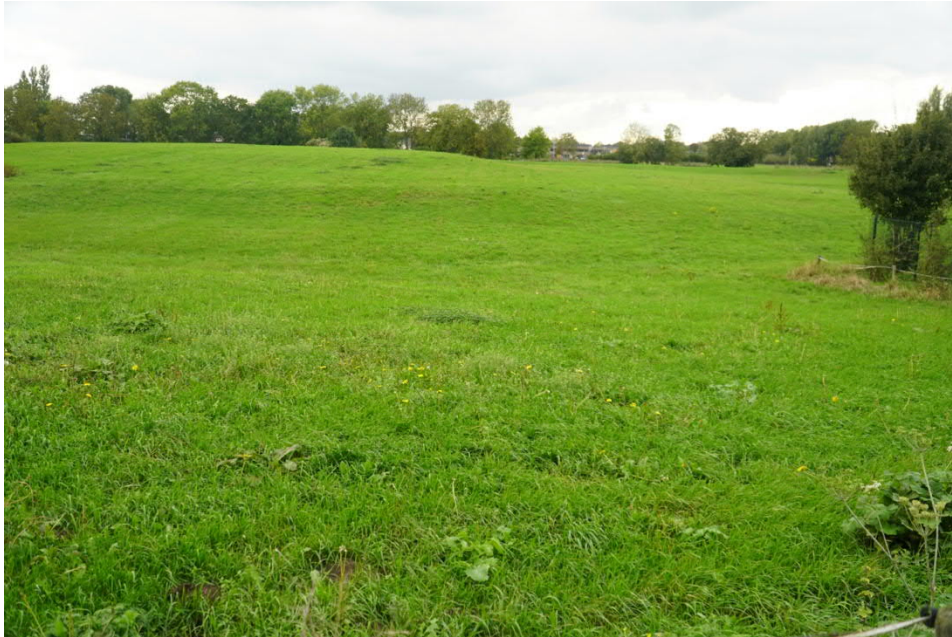
Veldbezoek heeft plaatsgevonden op 9 oktober 2020. Hierbij zijn geen bijzonderheden geconstateerd.

Situatie tijdens veldbezoek (foto: Ronald van Genabeek).

De percelen waarbinnen het monument valt zijn in gebruik als grasland en op een klein deel staat bossage. Zolang dit gebruik gehandhaafd blijft is de degradatie waarschijnlijk gering. Alleen enkele kleine percelen aan de rand van het monument hebben een ander gebruik. Hier kan sprake zijn van degradatie door reguliere graafwerkzaamheden (o.a. tuin en dijktalud).
