SOM1025 fort Sint Anthonie

Beschrijving: Fort ter verdediging van de stad langs de weg naar Vught

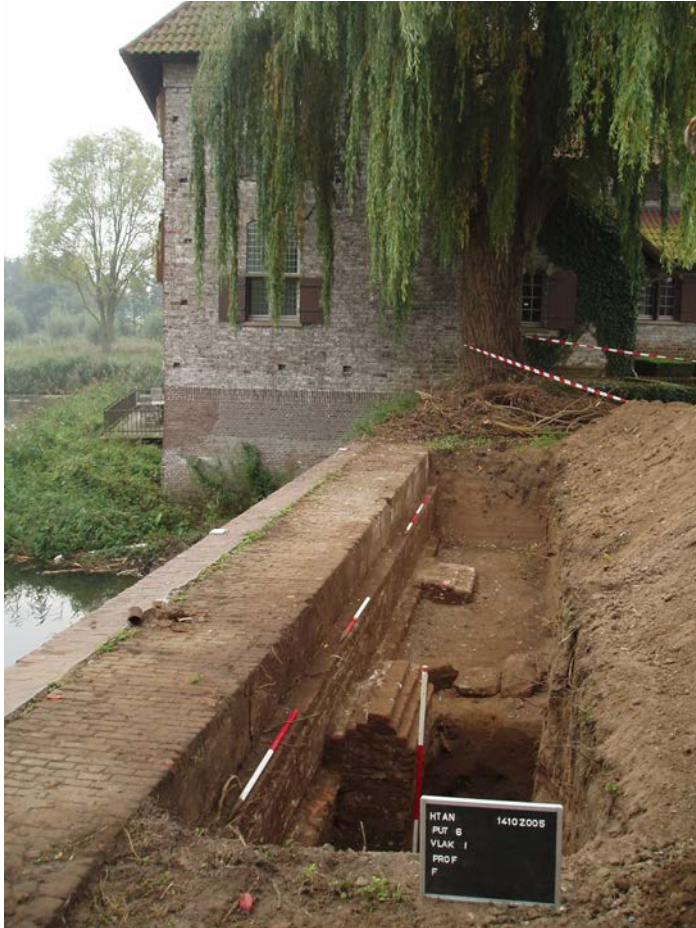
Foto van het archeologisch onderzoek tijdens de restauratie van de muren van het fort in 2005. (Collectie Erfgoed 's-Hertogenbosch, HTAN_PA140013.JPG)

Ten oosten van de Vugterweg zijn is het muurwerk van het fort wel bewaard gebleven en nog grotendeels zichtbaar. Aan de zijde van het Bossche Broek vormt het een waterkerende muur. Bij de restauratie daarvan in 2005 is archeologisch onderzoek gedaan. Daarbij bleek het oorspronkelijk muurwerk (eind 16^{de} eeuw) achter een later herstelde schil tot ongeveer 5,80m+NAP bewaard gebleven, dat is 40-60cm onder het huidige maaiveld. De onderzijde van de muren bevindt zich op ongeveer 2,00m+NAP en is gefundeerd op een raamwerk van houten balken en palen. De dikte van het muurwerk bedraagt ongeveer 2,4 meter aan de fundering tot 1,4m op 5,8m+NAP. Aan de met aarde gevulde binnenzijde bevinden zich steunberen ter verzwaring van de muur. In de 19^{de} eeuw zijn de buitenmuren van het fort hersteld door het aanbrengen van nieuwe schillen. Van de oorspronkelijke wallen is bij het onderzoek niets aangetroffen, waarschijnlijk zijn deze bij het slechten van het vestingwerk geheel afgegraven.

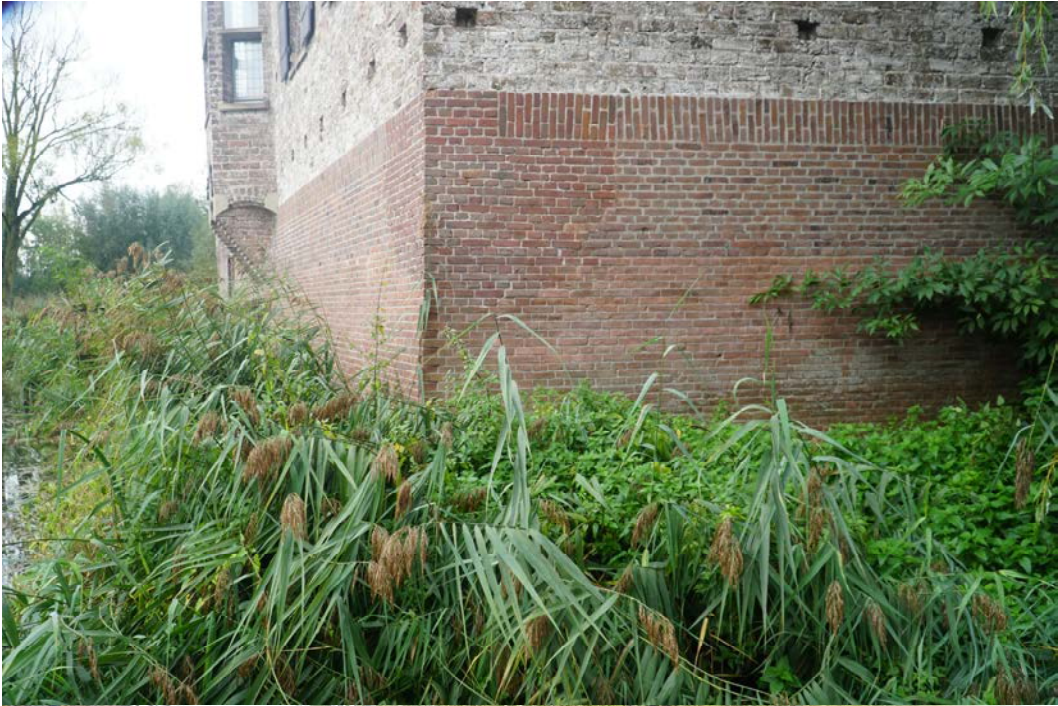
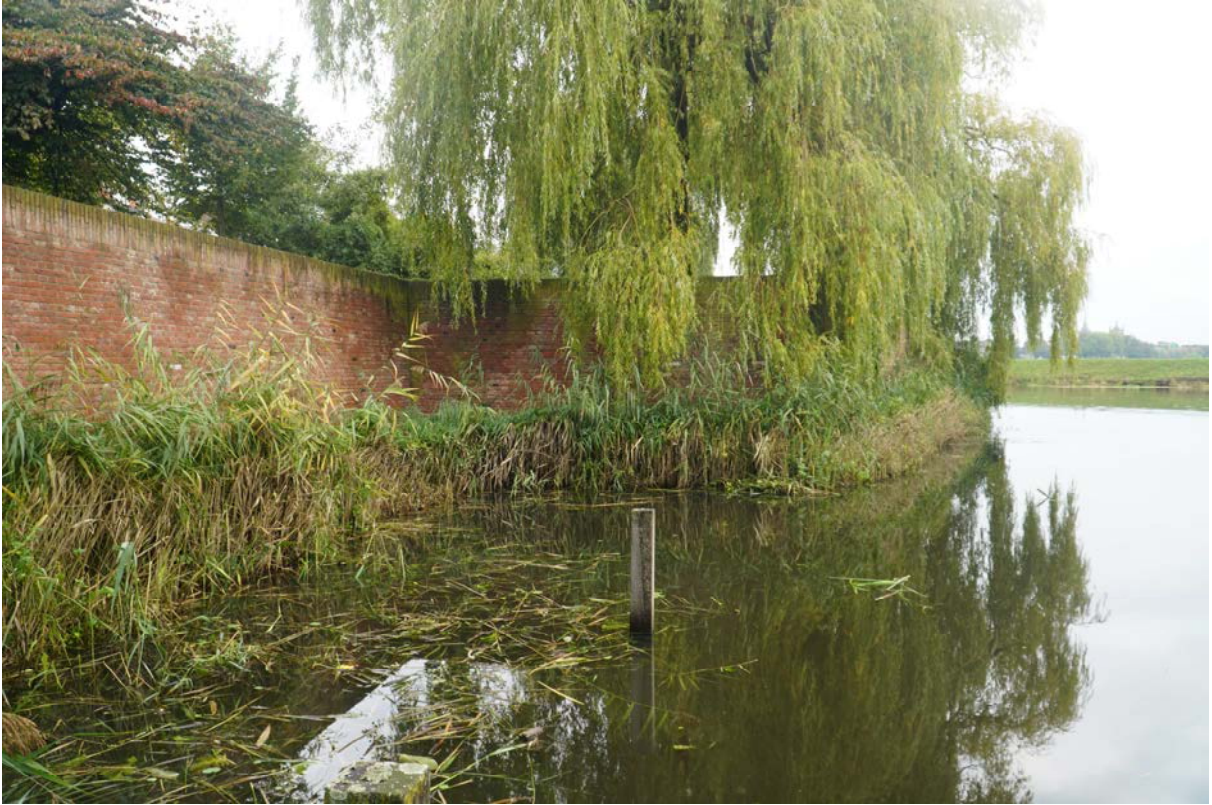
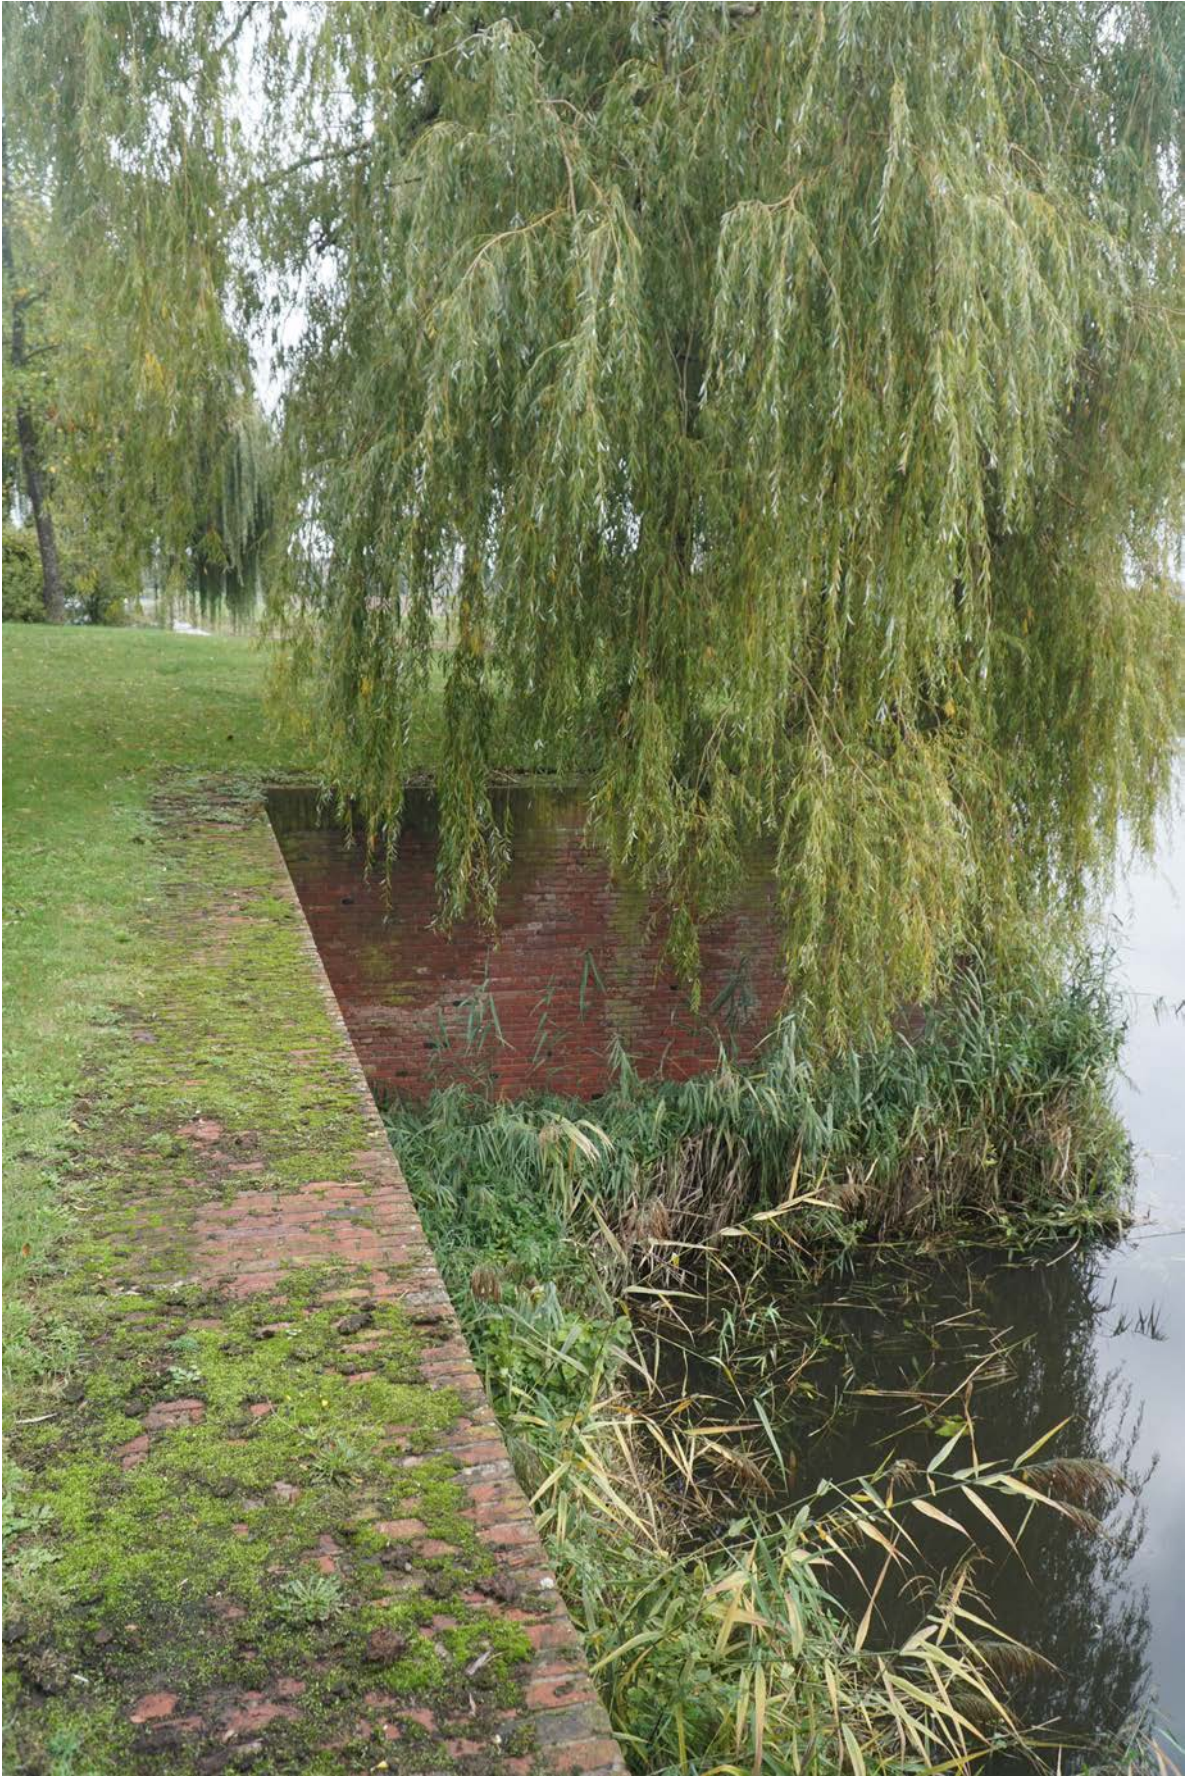
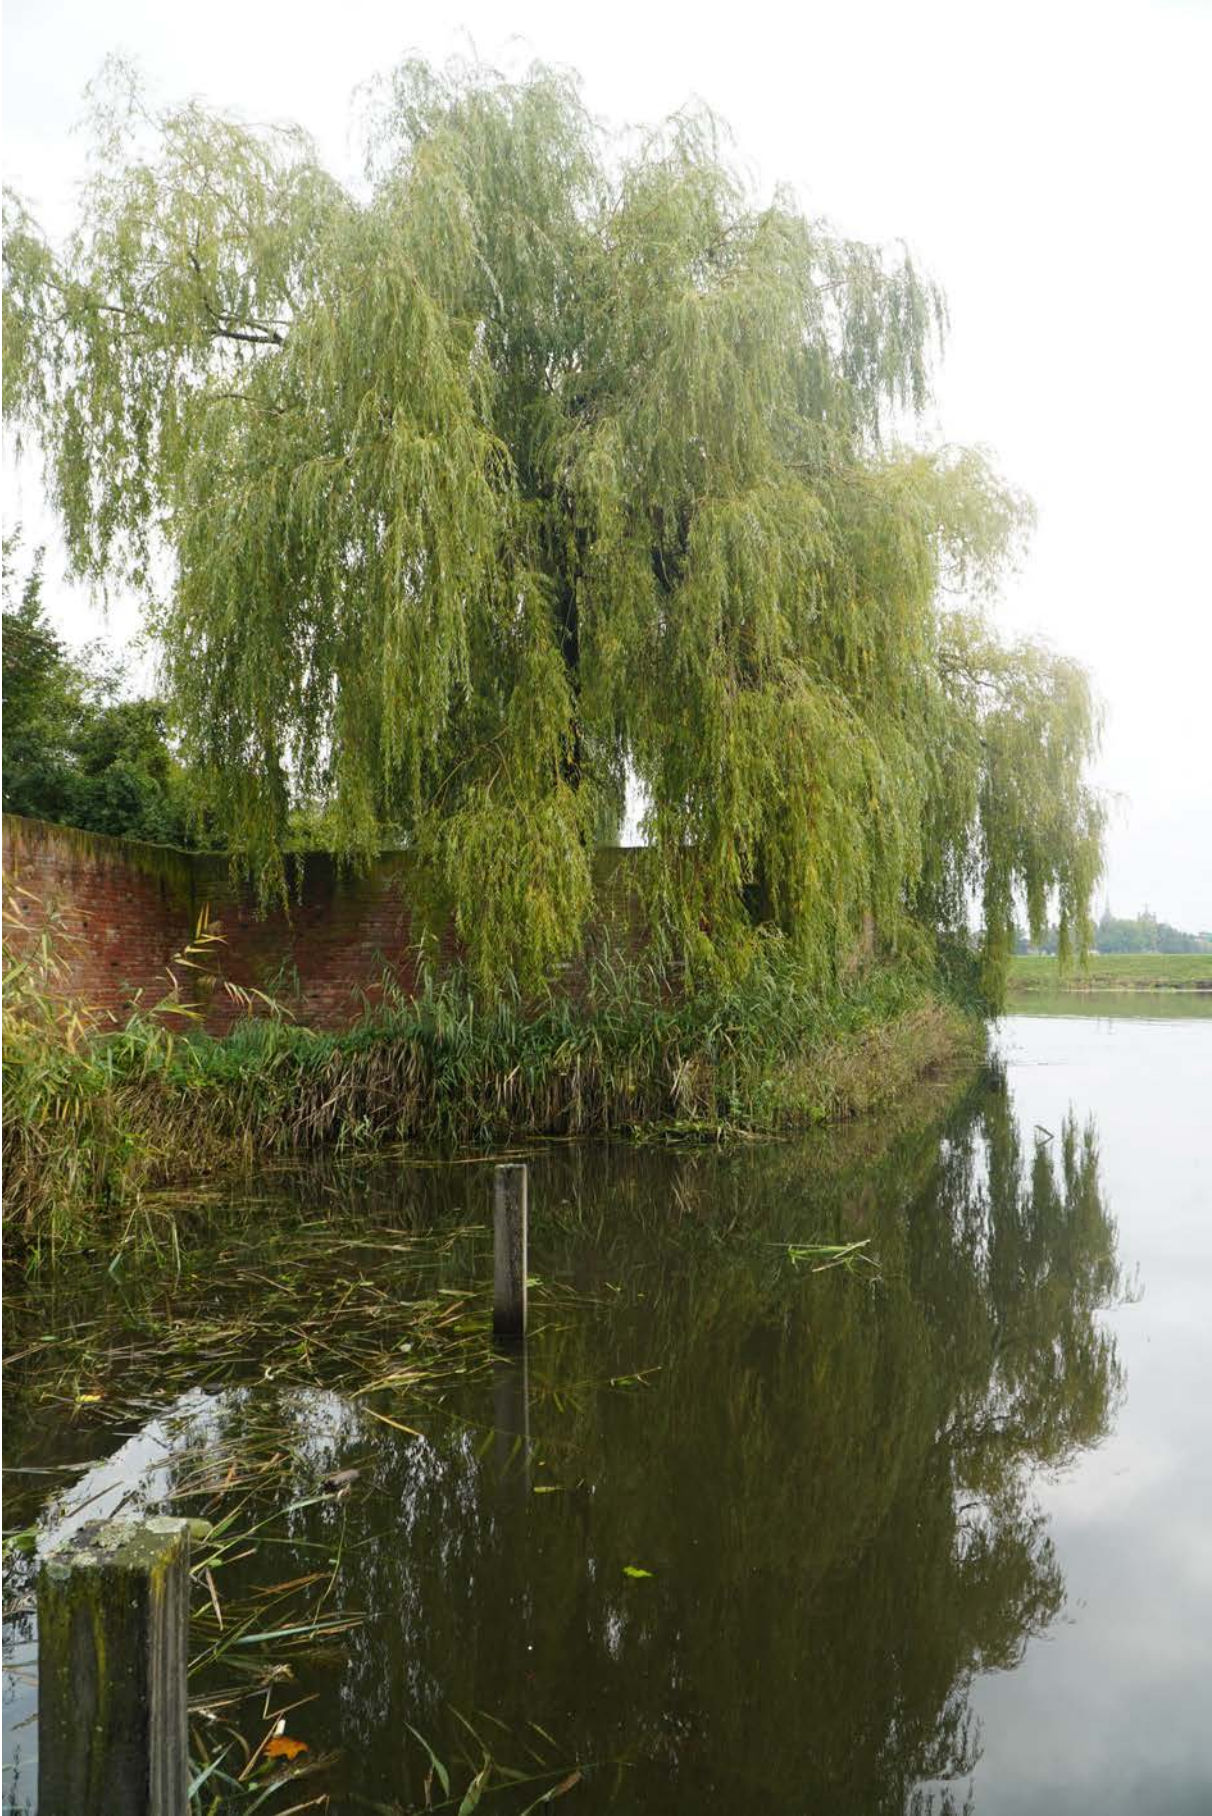
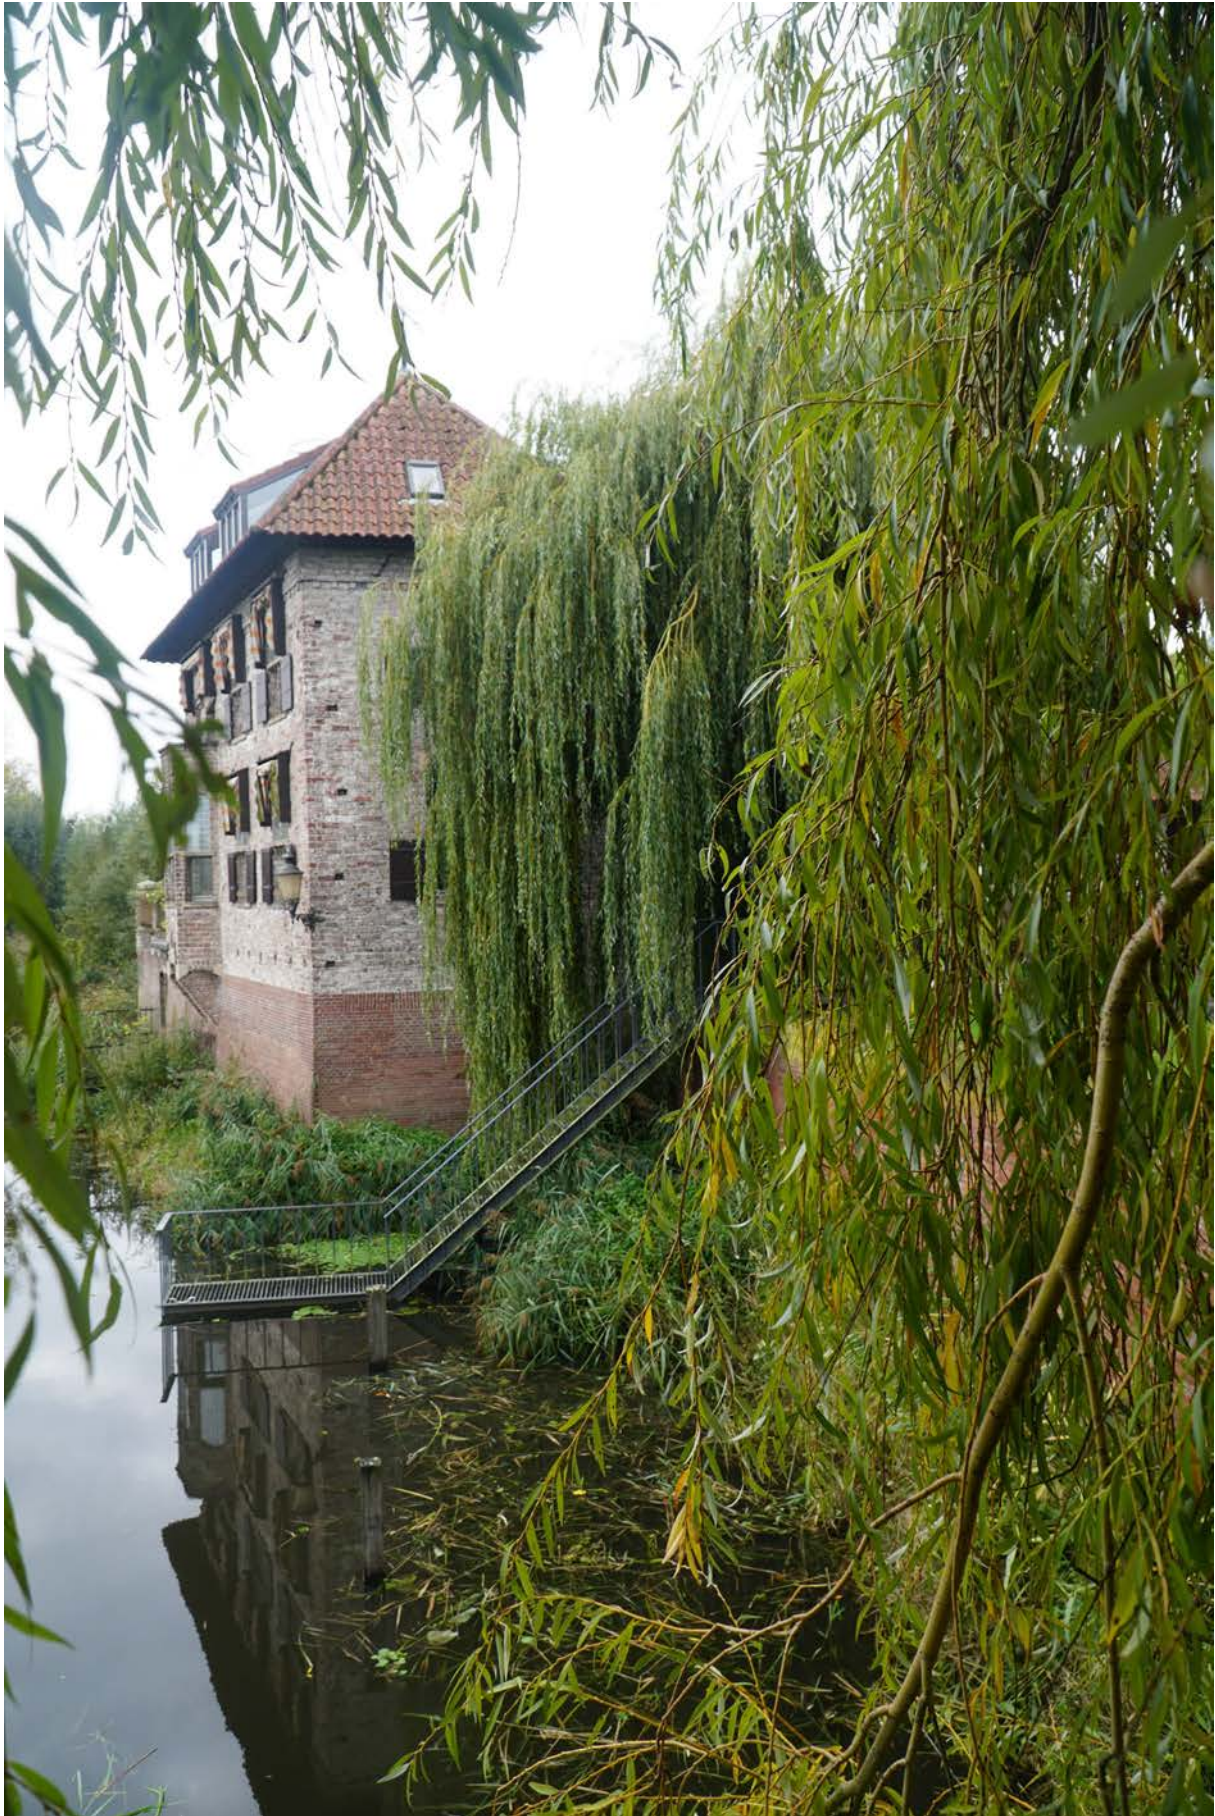
Veldbezoek heeft plaatsgevonden op 9 oktober 2020. Daarbij zijn geen opvallende zaken geconstateerd.

Situatie tijdens veldbezoek. (foto: Ronald van Genabeek)

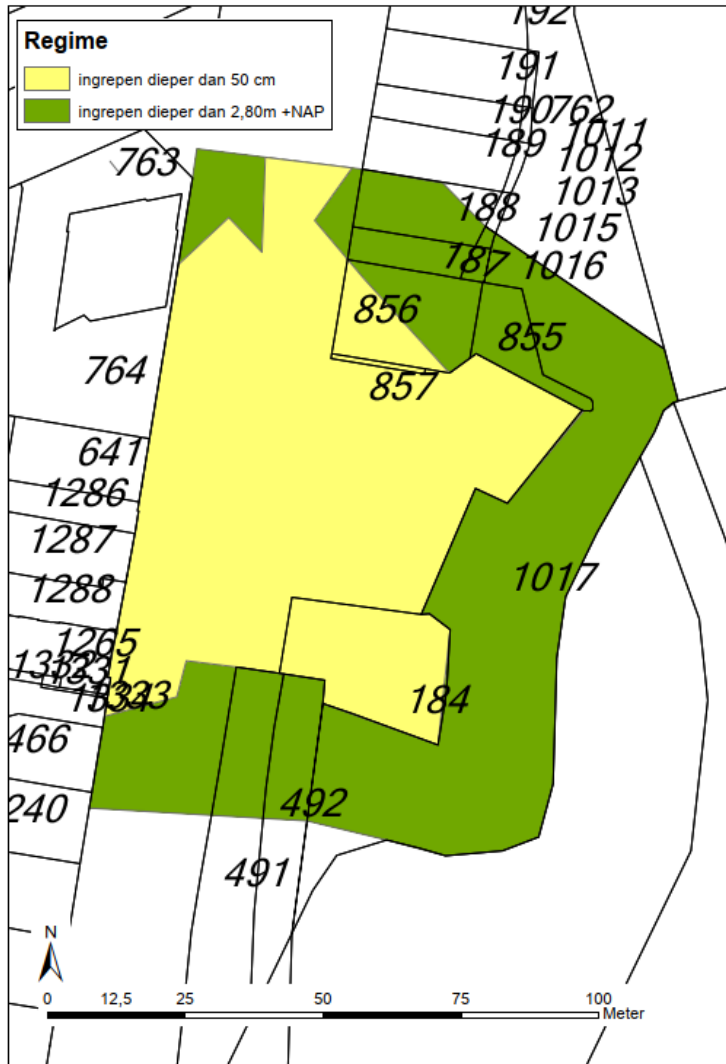
Binnen het monument zijn twee vrijstellingsregimes van toepassing:

- Binnen de geel gekleurde contour is voor alle ingrepen waarbij de ondergrond dieper dan 50 cm onder het huidige maaiveld wordt geroerd of grond wordt opgebracht een omgevingsvergunning noodzakelijk. Tot de vergunningplichtige ingrepen horen alle graafwerkzaamheden waaronder: ophogen, planten van grote bomen en uitgraven van watergangen. Het schonen van watergangen en maaien is niet vergunningplichtig mits de ondergrond niet wordt geroerd.

- Binnen de groen gekleurde contour is voor alle ingrepen waarbij de ondergrond dieper wordt geroerd dan 2,80m +NAP of grond wordt opgebracht een omgevingsvergunning noodzakelijk. Deze diepte is gebaseerd op de diepte ligging van de gracht rond het fort. Aangezien deze zone plaatselijk sterk is opgehoogd (langs de Vughterweg) maar plaatselijk niet is opgehoogd verschilt de diepte van de ingrepen die vergunningplichtig zijn. Tussen de 300 cm (Vughterweg) en de 20 cm (Bossche Broek). Tot de vergunningplichtige ingrepen horen alle graafwerkzaamheden waaronder: ophogen, planten van grote bomen en uitgraven van watergangen. Het schonen van watergangen en maaien is niet vergunningplichtig mits de ondergrond niet wordt geroerd.
