# **Archeologisch onderzoek “Grote Empelse Sluis”**

**Inventariserend Veld Onderzoek, IVO**

**Maaspoort, gemeente 's-Hertogenbosch**

**Januari 2006**

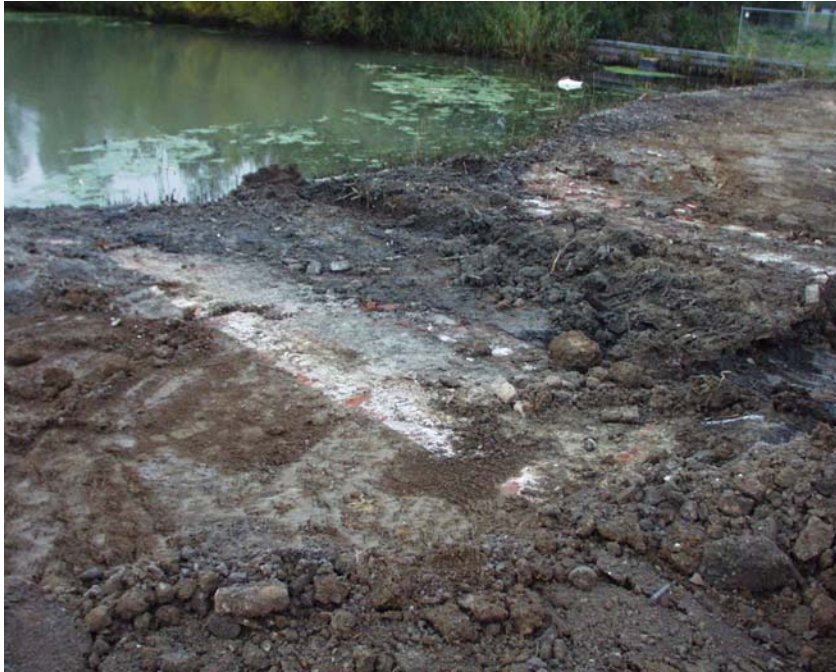
Afb.3 De tijdens de ontgraving vrijgekomen muurresten.  
(foto BAM)

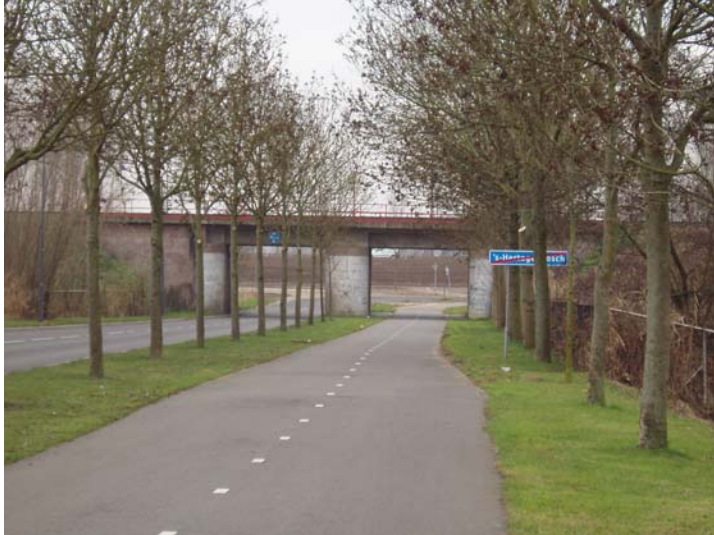
Afb.5 De voormalige sluis uit 1870 onder de spoorlijn naar Utrecht, nu verkeerstunnel. Gefotografeerd naar het westen (foto: BAM)

In 1993 is de Sluisweg gereconstrueerd en sindsdien wordt het gemotoriseerd verkeer door de zuidelijke doorgang geleid. De noordelijke doorgang dient voor het fietsverkeer. Tevens is het metselwerk gerestaureerd, waardoor het geheel weer in een goede staat van onderhoud verkeert (afb.5).

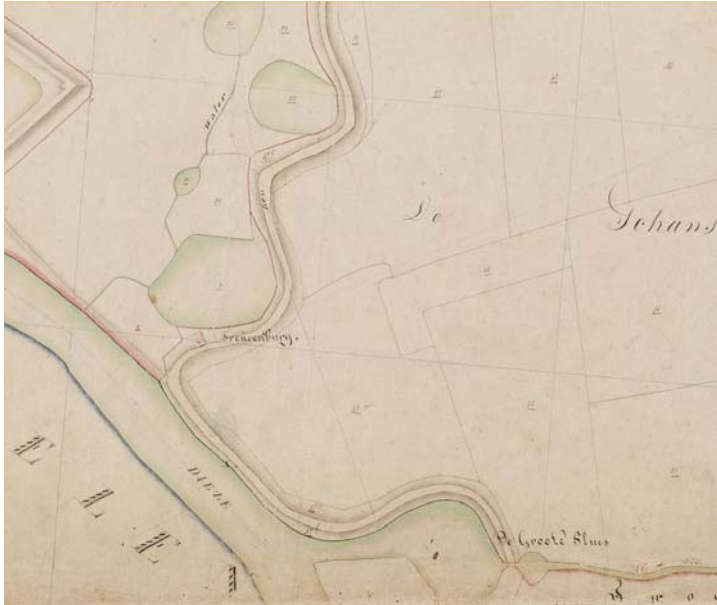
Afb. 8 Detail uit de kadastrale minuut van 1830 met linksboven een deel van fort Crevecoeur en rechtsonder *De Grootte Sluis*.

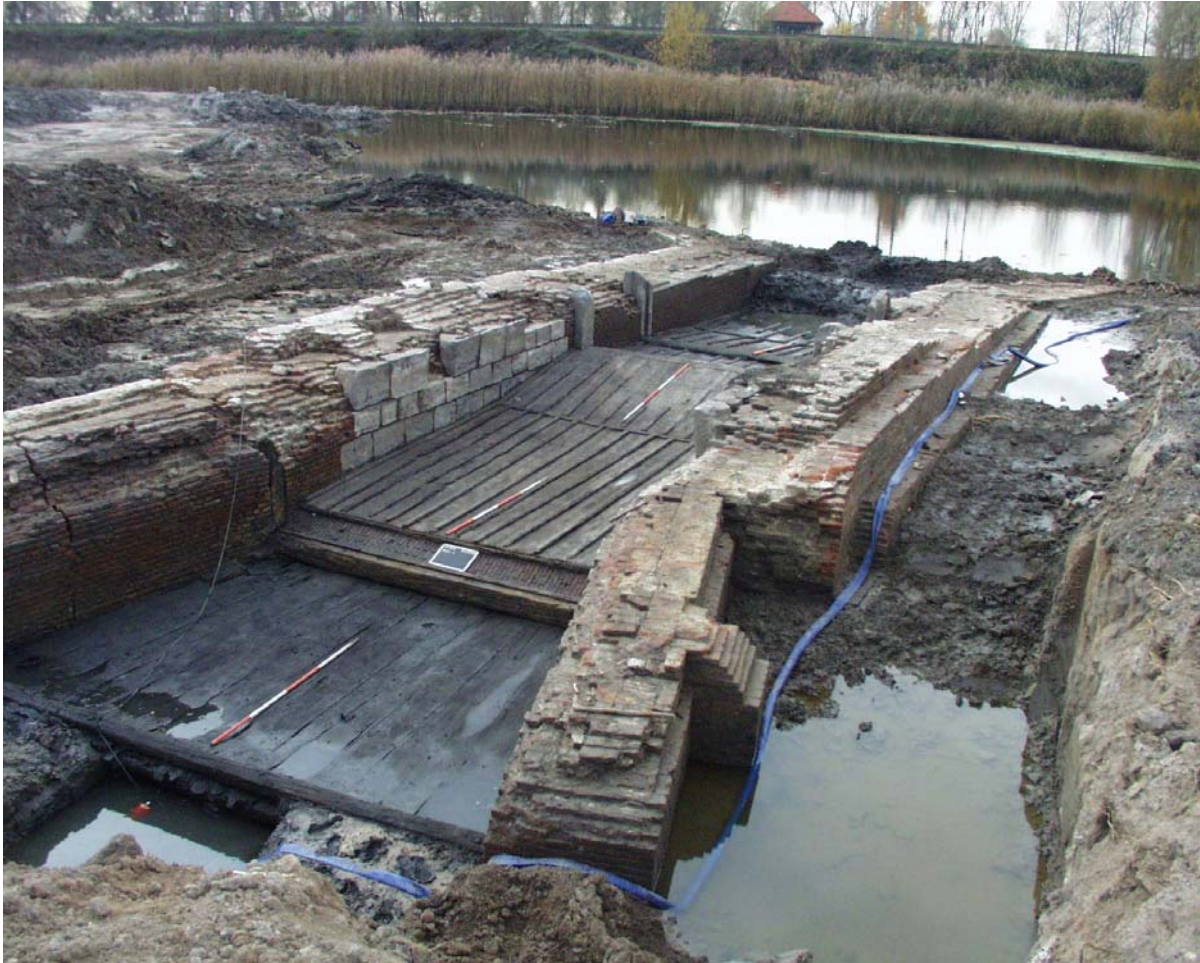
Afb. 9 De volledig vrijgelegde sluis, gezien in westelijke richting. Op de achtergrond het restant van het vroegere Wiel en daarachter de spoorlijn 's-Hertogenbosch – Utrecht. (foto BAM)

De restanten van de sluis zijn volledig vrijgelegd en schoongemaakt, uitgezonderd de uiterste westzijde. Hier grensde de sluis aan de bestaande waterplas en is er een gronddam gehandhaafd om het water te verhinderen de sluis in te stromen. Aan deze zijde is dan ook alleen de bovenkant van de beide vleugelmuren gedocumenteerd (afb.9).

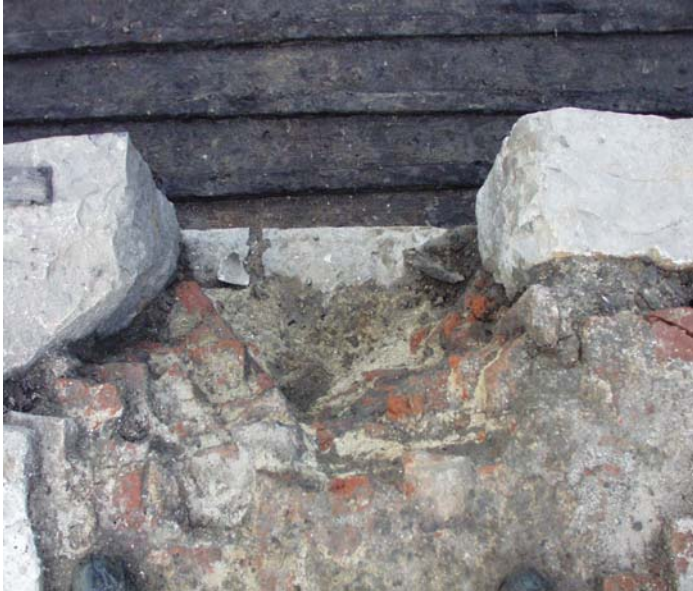
Afb. 11. Op de plek waar een natuurstenen blok verdwenen is, is de puntige vorm van het blok goed te herkennen.

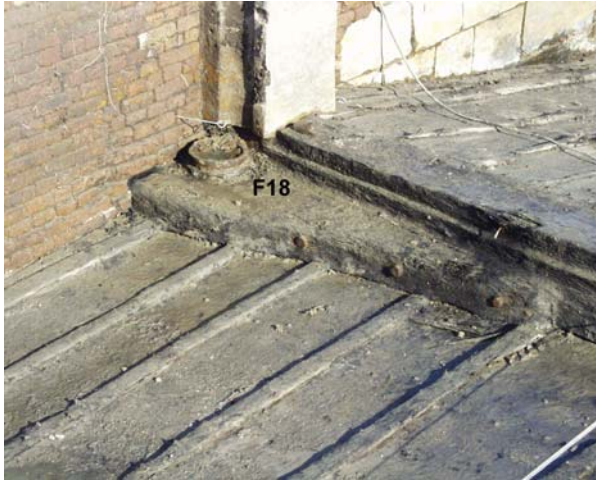
Afb. 14 Detail komplaat F18 met keuspot  
(foto BAM)

In beide komplaten zijn de gietijzeren keuspotten nog aanwezig (afb.14) Het is een constructie die blootstaat aan ernstige slijtage, doordat zand en dergelijke schurende stoffen zich gemakkelijk in de kom kunnen verzamelen. Omstreeks 1860 verschenen in Nederland de eerste sluisen, waarbij de taats dan ook op de vloer stond en de keuspot in de sluisdeur werd opgenomen (afb.13). De komplaten zijn met ijzeren bouten bevestigd aan de aanslagdrempel.

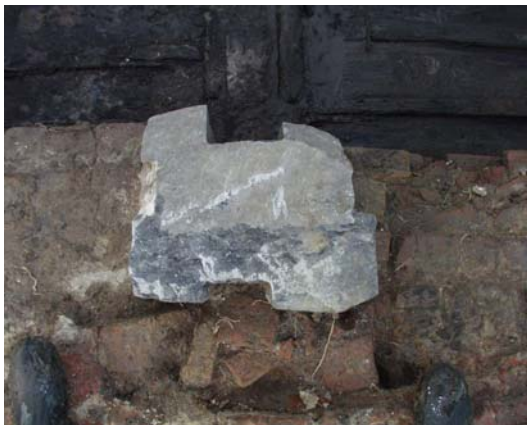
Afb.15 Schotbalkspanning F27 met aan de niet-functionele zijden uitsparingen voor het metselwerk. (foto BAM)

Behalve de functionele uitsparingen bezitten de schotbalkspanningen en de deurstijlen nog extra gleuven voor een stevige verbinding met het aangrenzende metselwerk (afb.15).

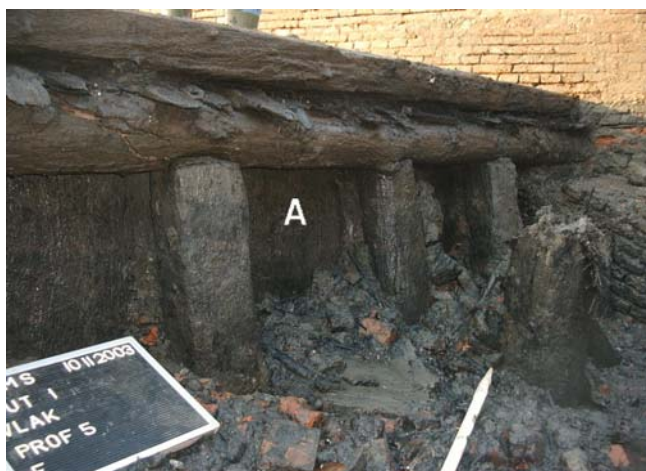
Afb.19 Palenfundering onder F8 met kwelscherm (A).  
(foto BAM)

De gehele vloerconstructie rust inderdaad op een rooster van ingeslagen palen en liggende balken (kespen) (afb.19). Bovendien wordt het onderliggende grondpakket nog extra beschermd tegen onderspoeling door middel van een verticale houten damwand (kwelscherm) (afb.19).

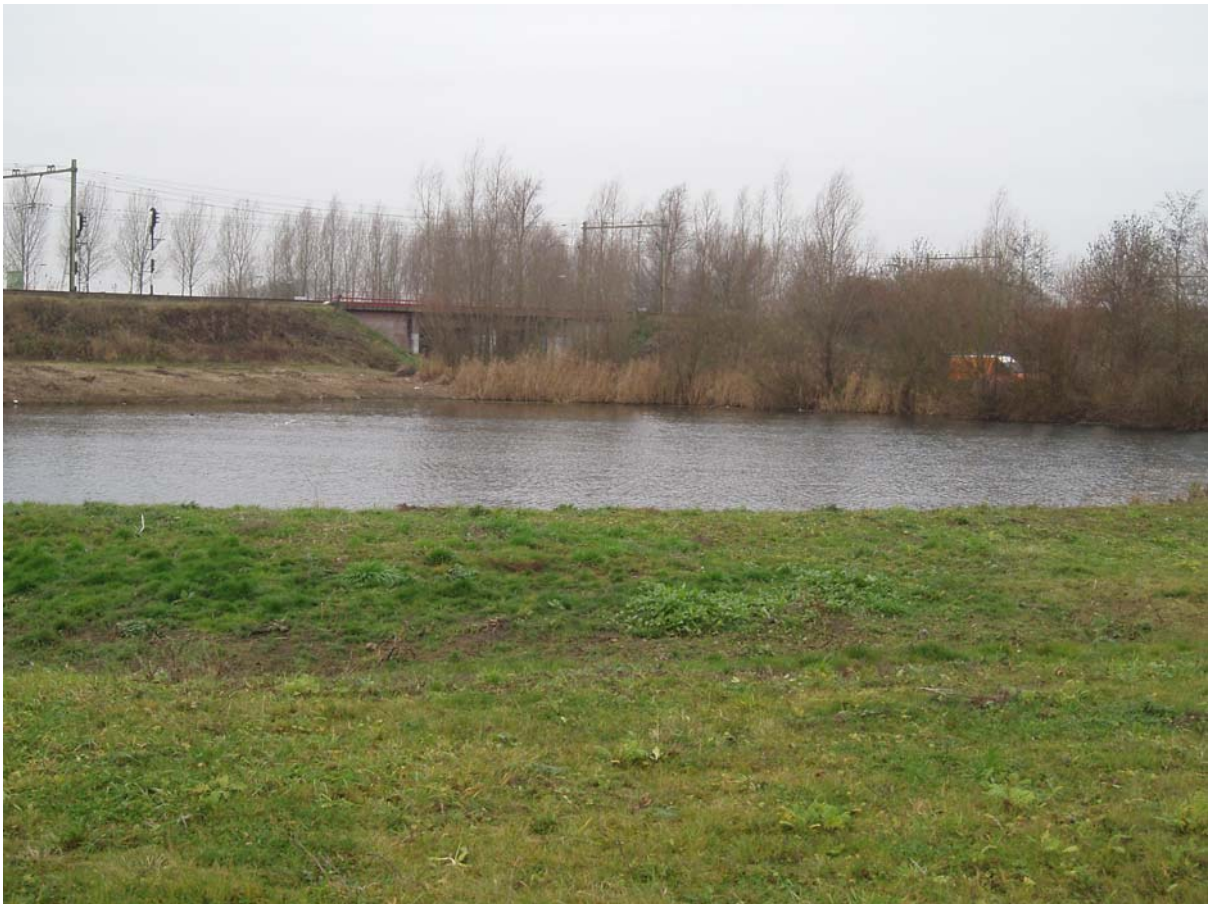
Afb. 26 De situatie in januari 2006. Op de voorgrond de afgedekte sluis. Op de achtergrond het Wiel en de voormalige sluis (nu spoorviaduct) uit 1870. (foto BAM)

Na het archeologisch onderzoek zijn de resten van de sluis weer afgedekt met grond in afwachting van de plannen die door de gemeente 's-Hertogenbosch worden ontwikkeld om de sluis te reconstrueren en zo terug te brengen in het landschap. Omdat er uit de periode na 1850 weinig technische gegevens van de sluis bekend zijn, wordt voor de reconstructie van de sluis uitgegaan van de toestand zoals die in 1850 bestond.
