# Bouwhistorische en Archeologische

### ■ De bouwgeschiedenis van het middeleeuwse woonhuis Hinthamer- straat 33-35

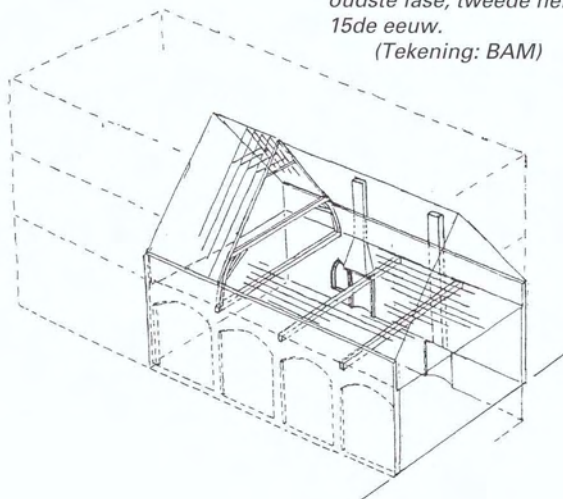
*Afb. 1. Reconstructie van de oudste fase, tweede helft 15de eeuw.*

bestaande uit een onderkelderde begane grond met daarboven een grote zolder (afb. 1). Het huis besloeg niet de totale diepte van het perceel, waardoor er aan de achterzijde ruimte voor een vrijwel vierkante binnenplaats was. Tijdens het onderzoek kon worden vastgesteld dat de linkerzijmuur was opgebouwd uit vier door segmentbogen gedekte spaarnissen. De muurpijlers tussen deze nissen droegen de balken van de zoldervloer. De zelfstandige rechter zijmuur van het pand was zonder spaarnissen gemetseld. Tussen deze muur en het buurpand was een osendrop of druipstrook van circa 50 cm aanwezig, welke tot in onze tijd over de volle lengte bewaard was gebleven.<sup>6</sup> In de muur werden ter plaatse van het derde balkvak de bouwsporen van een schouw aangetroffen, aan de linkerzijde geflankeerd door een spitsboognis. De nis heeft mogelijk aanvankelijk gediend als lavabo of wasbekken.<sup>7</sup> Een tussenmuur is in deze fase niet aanwezig geweest, zodat de begane grond bestond uit één ongedeelde ruimte. Opvallend is dat ook de kelder - die onder het hele pand door liep - van een stookplaats was voorzien, welke tot aan de sloop in 1997 compleet en in ongeschonden staat bewaard was gebleven. Een kelderstookplaats blijkt in de Bossche binnenstad frequenter voor te komen dan tot

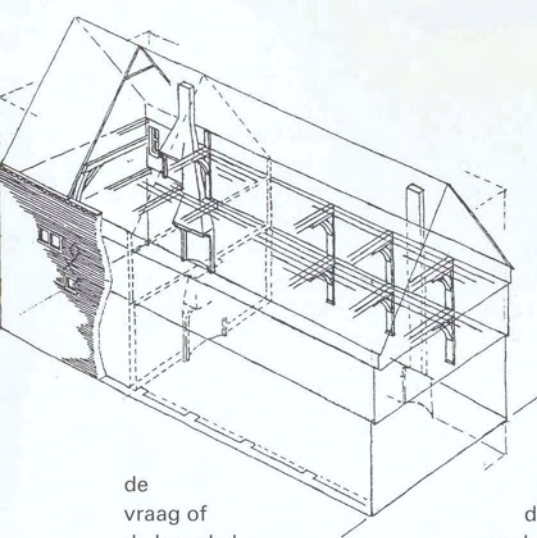
*Afb. 2. Reconstructie van de situatie op het perceel na de verbouwingen omstreeks 1500.  
(Tekening: BAM)*

huis gebouwd (afb. 2). Boven de kelder bezit dit achterhuis twee bouwlagen en een kap. Gelijktijdig wordt het bestaande pand, dat vanaf dan feitelijk als voorhuis dienst gaat doen, met een verdieping verhoogd. Hierdoor ontstaat de grondvorm van het voor 's-Hertogenbosch zo karakteristieke woonhuis, dat in het verleden in detail is beschreven.<sup>9</sup>

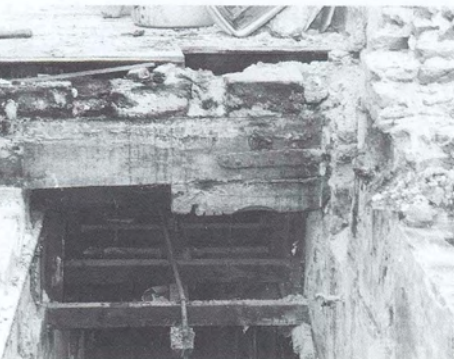
*Afb. 3. Zogenaamd peerkraal-sleutelstuk op de begane grond van het omstreeks 1500 gebouwde achterhuis. (Foto: BAM)*

sloop in het depot van de Afdeling Bouwhistorie, Archeologie en Monumenten zijn opgenomen (afb. 3). Eén van deze sleutelstukken kon dendrochronologisch worden gedateerd in 1502 ± 6 jaar.<sup>10</sup> Links van de schouw op de verdieping was een klein kloosterkozijn gemaakt, dat uitzag op de vrije ruimte achter het rechter buurpand. Op de reconstructietekening is deze situatie duidelijk in beeld gebracht. Tot aan de sloop van het pand waren schouw en bovendorpel van het kozijn nog aanwezig gebleven. Ook de linker zijmuur van het achterhuis bezat oorspronkelijk vensteropeningen. Hij werd in zijn geheel als buitengevel gebouwd en de vormgeving is opvallend. Zo was er direct onder de dakvoet een uitkragende bakstenen sierlijst of muizentand.<sup>11</sup> Op de begane grond werden bouwsporen aangetroffen van een klein dichtgemetseld vierkant kozijntje, terwijl op de verdieping ooit een bolkozijn voor de licht- en luchttoetreding zorg droeg (afb. 4). De meest in het oog springende elementen van deze gevel werden echter gevormd door een met gesinterde baksteenkoppen gemetseld andreaskruis en een ruit.<sup>12</sup> Dergelijke metseltekens zijn vooral van profane gebouwen bekend.<sup>13</sup> Aangezien deze tekens doorgaans op plaatsen werden aangebracht waarop ze voor een ieder goed zichtbaar

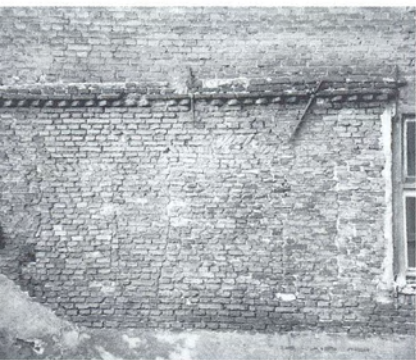
Afb. 4. Detail van de linkerzijgevel van het achterhuis met de muizentand en de bouwsporen van twee dichtgezette vensteropeningen.  
(Foto: BAM)

waren, kan worden aangenomen dat aan de linkerzijde van het pand in de 16de eeuw een steeg heeft gelopen. Ook de muizentand onder de dakvoet, toch duidelijk een sier-element dat men in het zicht wilde hebben, wijst in die richting. Nader onderzoek in de cijsboeken zou wellicht uitkomst in deze kwestie kunnen bieden. De steeg die hier mogelijk heeft gelegen, zou in ieder geval tot in de 17de eeuw hebben kunnen bestaan, want in die periode werd het huidige linker buurpand tegen de 15de-eeuwse muur uit de oudste fase aangebouwd. Door deze grootscheepse bouwactiviteit bleef van de oudste fase alleen de begane grond gehandhaafd. De lavabo-nis werd dichtgemetseld en de schouw tegen de rechterzijmuur verplaatst naar de voormalige achtergevel, nu de scheidingsmuur tussen voor- en achterhuis. In beide oude zijmuren werden sleuven gehakt voor muurstijlen, welke ongeveer een meter boven de vloer werden

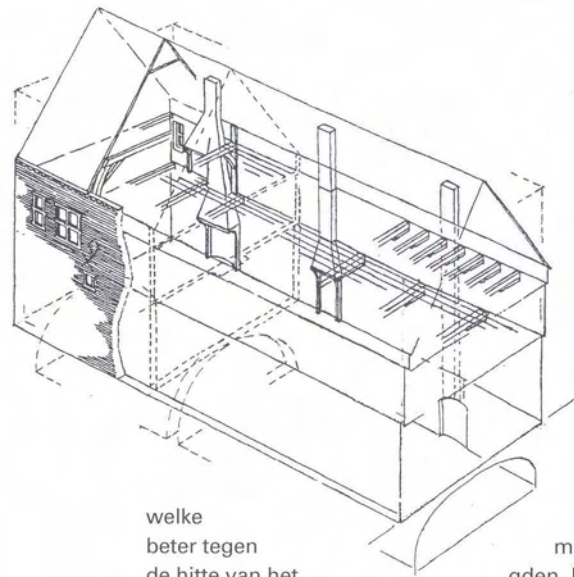
*Afb. 5. Reconstructie van het pand in de tweede helft van de 17de eeuw. (Tekening: BAM)*

voor concrete aanwijzingen. Zowel de kelder onder voor- als achterhuis worden voorzien van een tongewelf, terwijl de samengestelde zolderbalklaag van het voorhuis wordt vervangen door een enkelvoudige balklaag met consoles (afb. 5). Tijdens het onderzoek in 1995 werden twee van die consoles als hergebruikte "sloffen" in de huidige zoldervloer teruggevonden. Opvallend is het feit dat de schoorsteen tegen de tussenmuur (feitelijk brandmuur) in deze fase wordt verplaatst naar de rechterzijmuur, de plaats waar hij in de oudste fase ook al aanwezig was geweest. Vermoedelijk hangt deze verplaatsing samen met het aanbrengen van de al genoemde tongewelven, waardoor het vloerniveau en alle daarop aansluitende elementen dienden te worden aangepast.

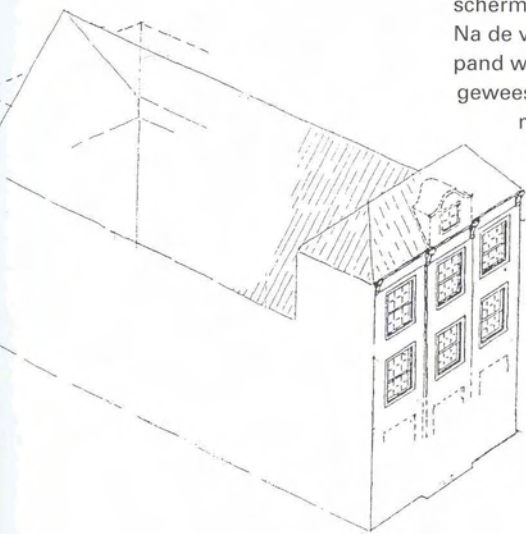
*Afb. 6. Reconstructie na de laatste grote modernisering van de 18de eeuw.  
(Tekening: BAM)*

kap die zich slechts enkele meters (in dit geval drie meter) naar achteren uitstrekte. Op deze wijze suggereerde men aan de straatzijde een huis met twee verdiepingen en zolder, zonder dat men die tweede verdieping en zolder naar achteren toe doorzette. Het gewenste resultaat werd verkregen en de kosten bleven beperkt. Het is om deze reden dat grote delen van middeleeuwse kappen ook achter dergelijke 'hogere' 18de-eeuwse huizen/gevels nog vaak worden aangetroffen. In dezelfde fase of mogelijk iets later (eerste helft 19de eeuw) werd ook een deel van de begane grond van het voorhuis onder handen genomen. De oude balklaag van moer- en kinderbinten werd gedeeltelijk vervangen door een enkelvoudige balklaag. Verder werd een deel van de zolderbalklaag opgekrikt om daaronder een stucplafond aan te kunnen brengen. Het opkrikken van de balklaag was noodzakelijk omdat het stucplafond anders voor de ramen van de oudere gevel langs zou lopen, hetgeen natuurlijk onacceptabel was. Uit de fase van het stucplafond dateerde ook de schoorsteenmantel tegen de rechterzijmuur van de verdieping (afb. 6).
