's-Hertogenbosch
"Kruittoren No. 3." of
"Toren voor de Judasbrug"

Bouwhistorische opname en opmeting
Archeologisch onderzoek
Advisering

augustus - september 1997

Instituut voor
Bouwhistorische
Inventarisatie en
Documentatie

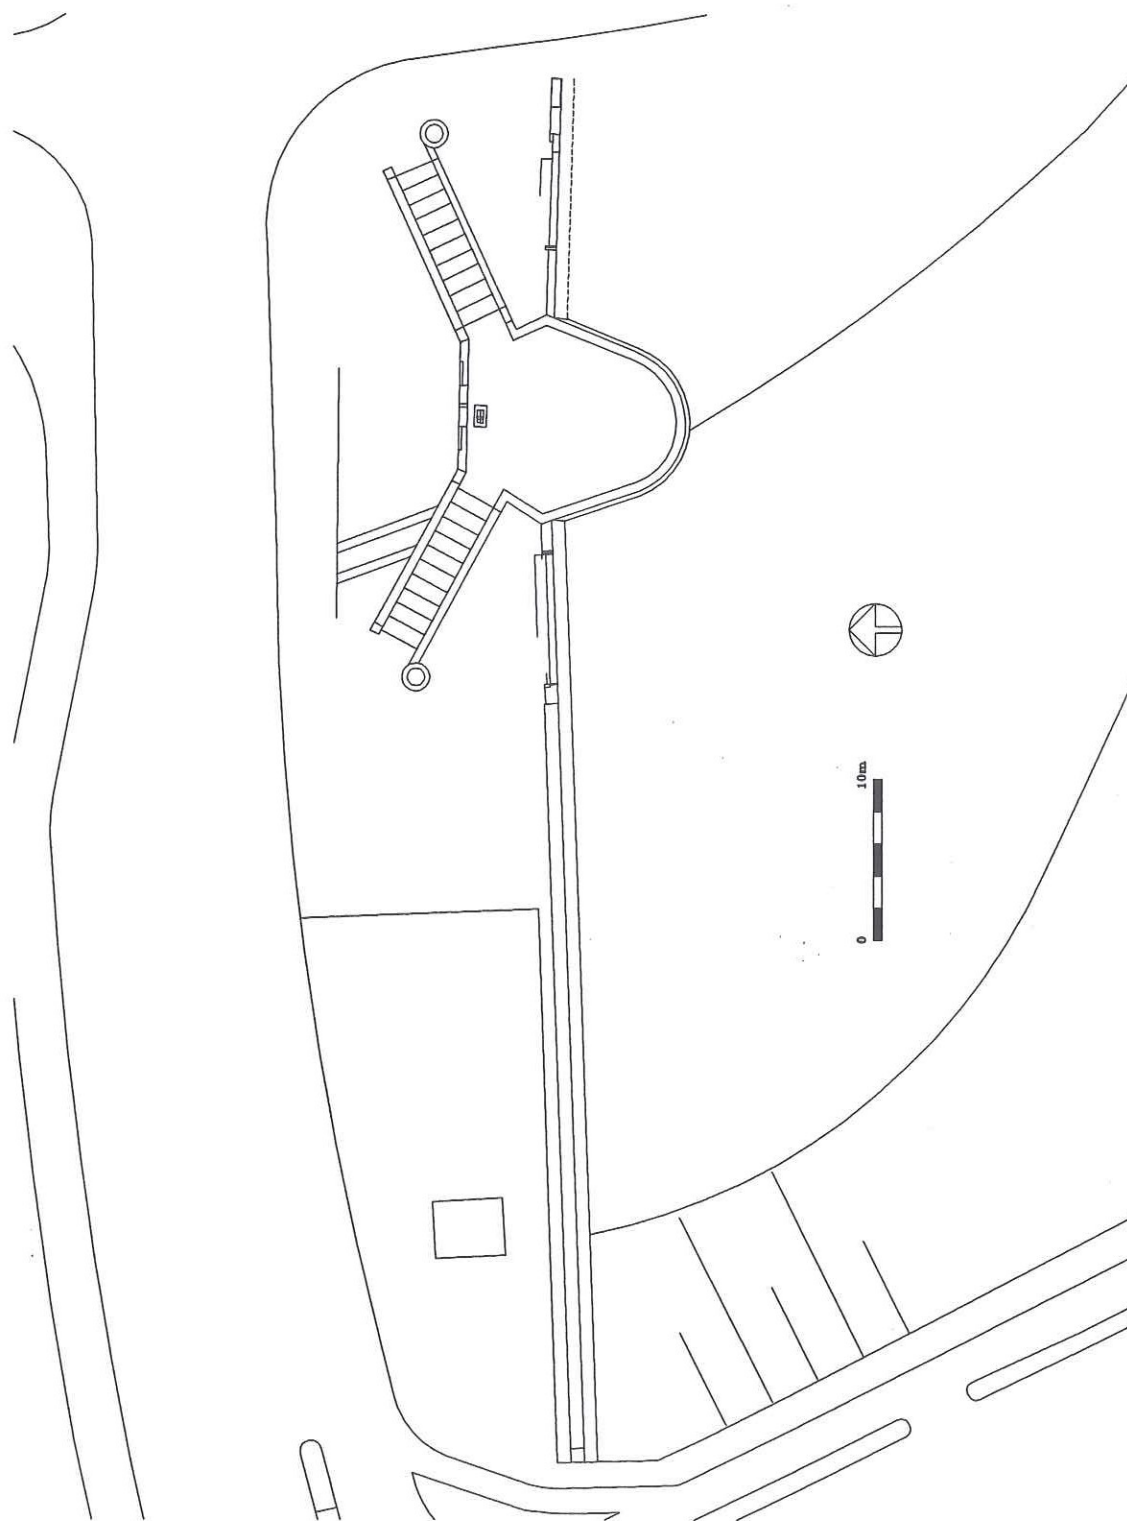
In de huidige situatie wordt de toren gedomineerd door de reusachtige beuk die boven op de toren (en dus op het gewelf) staat. De wortels van de boom hebben geen ruimte meer om verder te groeien. Dit heeft tot gevolg dat nu langzaam maar zeker de borstwering van de toren naar buiten wordt gedrukt, hetgeen ter plaatse horizontale scheurvorming en vervorming van het metselwerk ten gevolge heeft. Wat de wortels van de boom voor invloed hebben op het onderliggende metselwerk van toren en gewelf is onduidelijk. De twee andere bomen, aan weerszijden van de toren, lijken minder van invloed op de constructieve toestand van de muur. Hierbij moet worden opgemerkt dat de boom het dichtst bij de Pettelaarseweg bovenop de middeleeuwse, en deels op de 19de-eeuwse muur staat, hetgeen op termijn negatieve gevolgen kan hebben voor zowel de boom als de muur. Verder is er plaatselijk sprake van in de muur groeiende struiken die het metselwerk op kleine schaal aantasten. De 19de-eeuwse kruijkelder met het gewelf en de toegang daartoe lijken in een uitstekende, nauwelijks vervormde constructieve staat. Ook het muurwerk van het deels hierop gefundeerde monument voor Henri Bakker, met de aanliggende trappen, lijkt in een goede conditie, al verdienen de treden verbetering.

afb. 10) Overzichtstekening huidige situatie. Aangegeven is de toren, met de omvang uit 1840; het later aangebrachte luchtrooster; de trappen met het monument uit 1933 en het aansluitende muurwerk met verspringingen.

Het verdient aanbeveling om de toren weer aan alle zijden in het water te zetten door afgraving van het talud en uitbreiding van de vijver. Het voorland, in de bestekken van 1840 voorgeschreven als een meter breed, zou terug kunnen worden gebracht. Een onderbreking hiervan ter plaatse van de toog van de waterdoorlaat zou deze plaats kunnen accentueren.

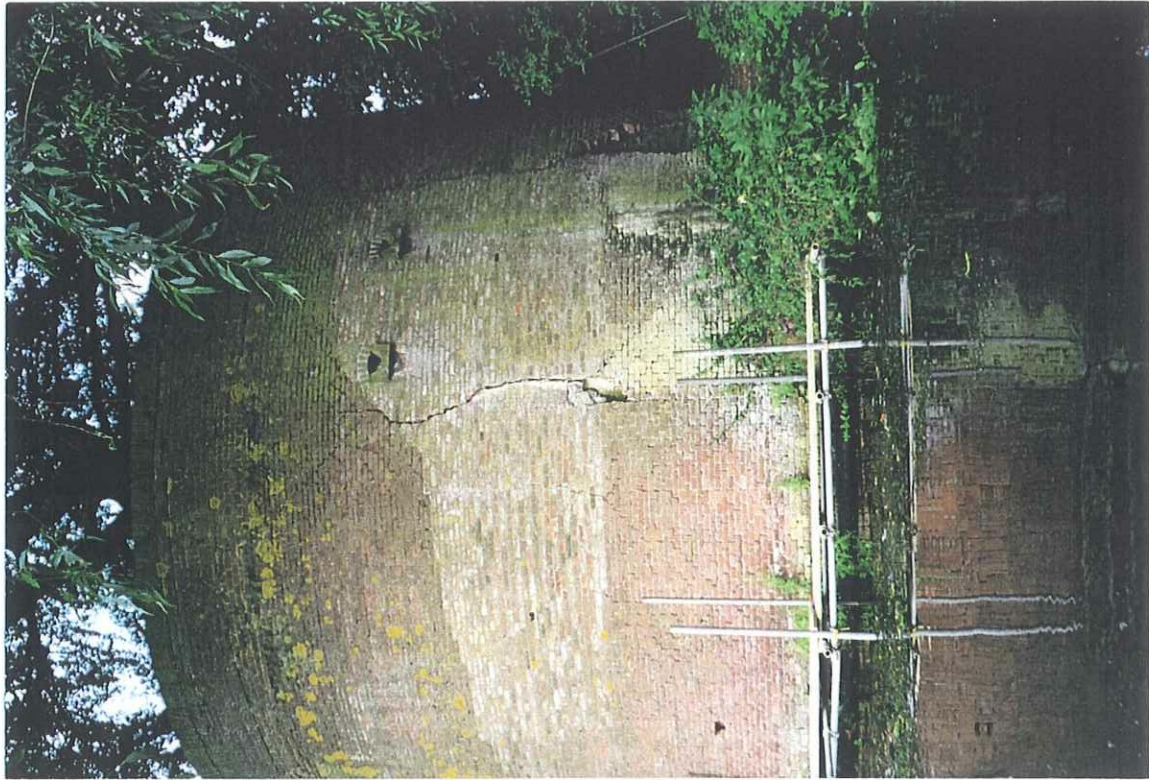
Afb. 18) De voorzijde van de toren met daarin twee hardstenen spuwers.

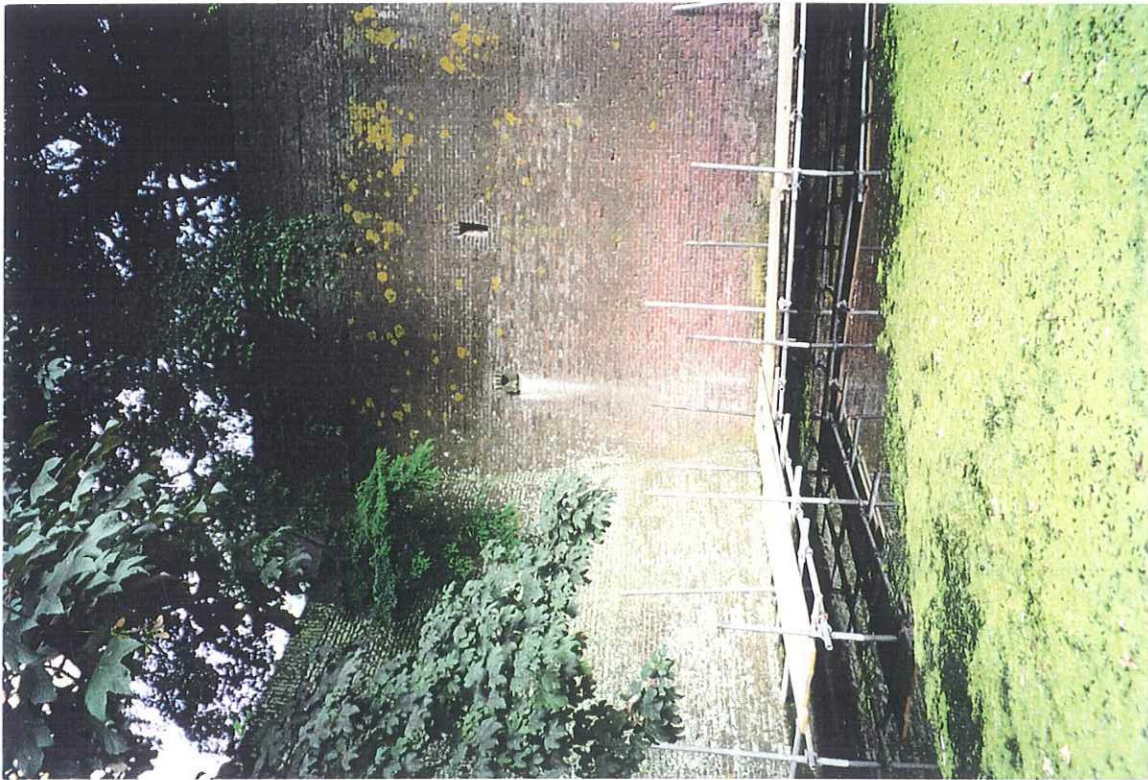
De klampmuur op de ronding van de toren verkeert thans in een bedenkelijke staat. Delen van de klampmuur zijn door weersinvloeden los van het achterliggende muurwerk gekomen, waardoor het metselwerk grote scheuren vertoont. Plaatselijk zijn ook bakstenen uitgevallen, al moet worden opgemerkt dat de schade zeer oppervlakkig lijkt te zijn. Herstel van de ronding van de klampmuur is dringend vereist. De flanken van de toren verkeren daarentegen voor het grootste deel (inclusief klampmuur) nog in goede staat. Hier staat het 19de-eeuwse metselwerk waarschijnlijk niet in verband met de achterliggende middeleeuwse toren, waardoor zettingsverschillen en daardoor de kans op scheurvorming in het metselwerk zeer gering is.

Afb. 19) Detail van afb. 18. Tevens is de ernstige scheurvorming waarneembaar.

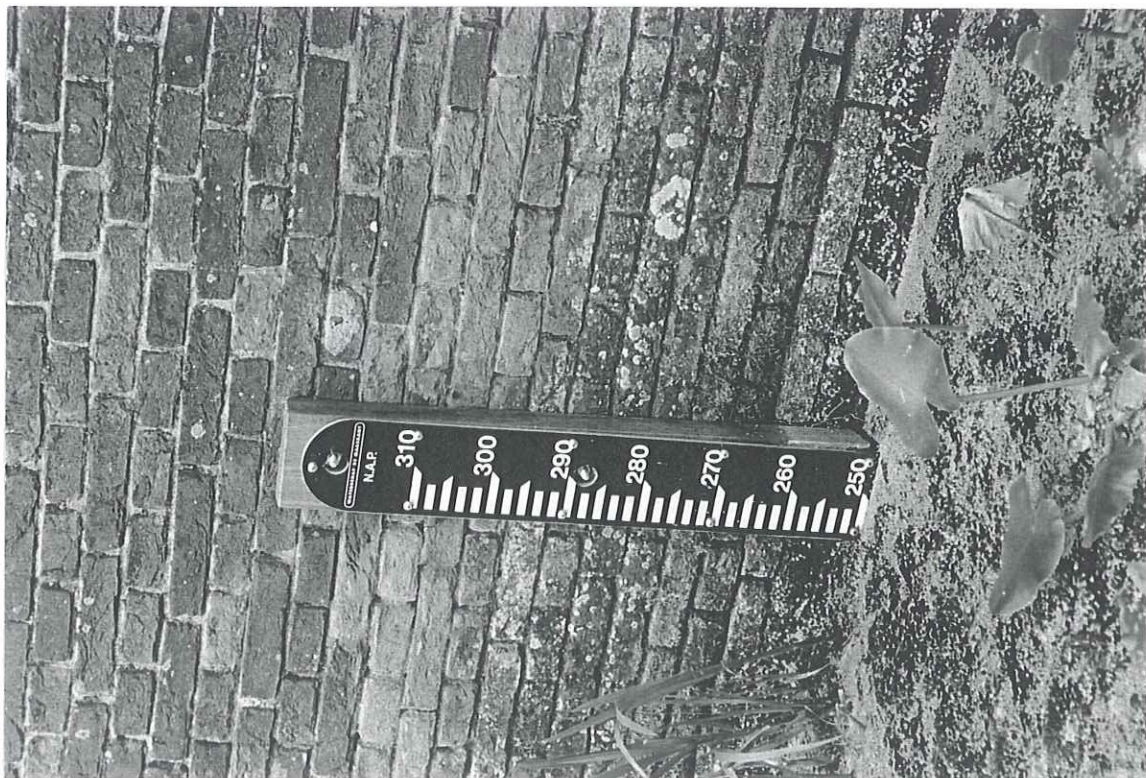
Afb. 24) Detail van het 19de-eeuwse muurwerk met verschillende soorten korstmossen.
Afb. 25) Detail van de NAP-pijlstok tegen de 19de-eeuwse klamp voor de stadsmuur.
