## 's-Hertogenbosch Waterpoort

Archeologisch onderzoek  
door middel van proefsleuven

**drs. A. van de Venne**

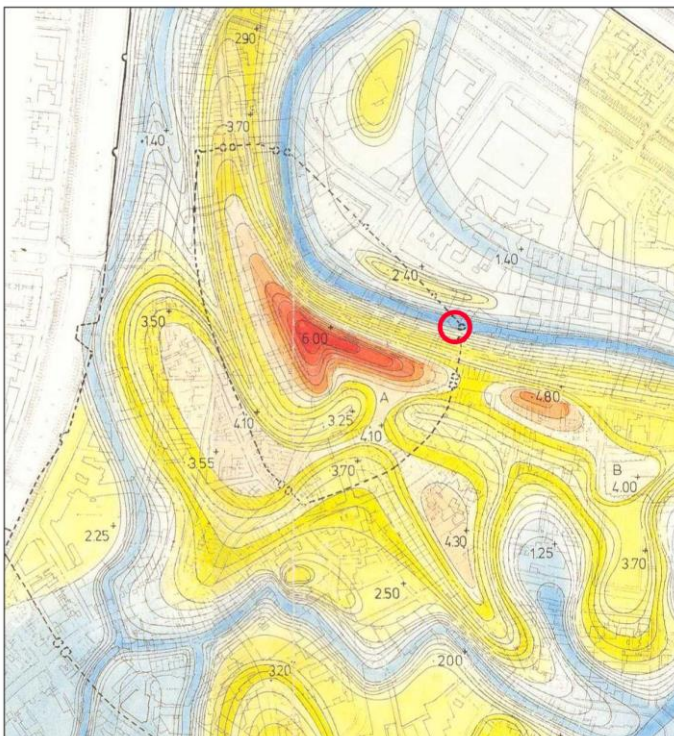
Afb. 2 Geomorfologie van het dekzand in 's-Hertogenbosch. De stippellijn geeft het tracé van de eerste stadsmuur aan. De locatie van het plangebied is aangegeven met een rode cirkel.

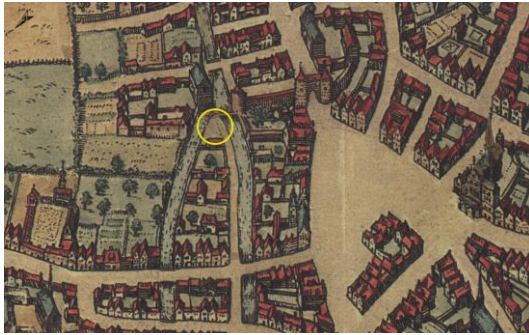
Afb. 5 Detail van de ingekleurde kaart van Hadrianus Barlandus uit circa 1572, met daarop aangegeven het onderzoeksgebied (gele cirkel).

Op de kaarten van Hadrianus Barlandus uit 1572 en Braun en van Hogenberg uit 1588 is de noordelijke toren niet meer aangegeven. Wel is een overkluising van het water weergegeven (afb. 5). De kaart van J. Blaeu, uit het midden van de 17<sup>de</sup> eeuw, geeft de huidige situatie aan (afb. 6). De noordelijke toren is ook op deze kaart niet aangegeven. Beide kaarten zijn echter onbetrouwbaar. Dit verklaard mogelijk ook waarom de over de Binnendieze gebouwde regentenkamer van het Groot Ziekengasthuis niet zichtbaar is.<sup>4</sup> Deze is wel zichtbaar op de kadastrale minuut van 1823.

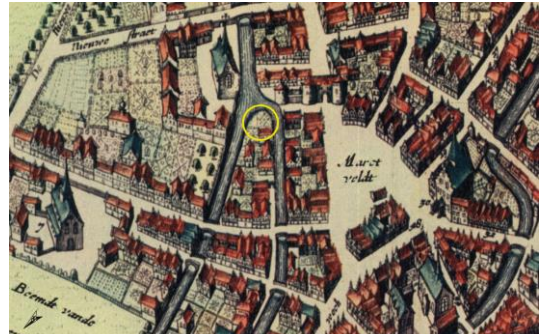
Afb. 6 Detail van de ingekleurde kaart van J. Blau uit het midden van de 17<sup>de</sup> eeuw, met daarop aangegeven het onderzoeksgebied (gele cirkel).

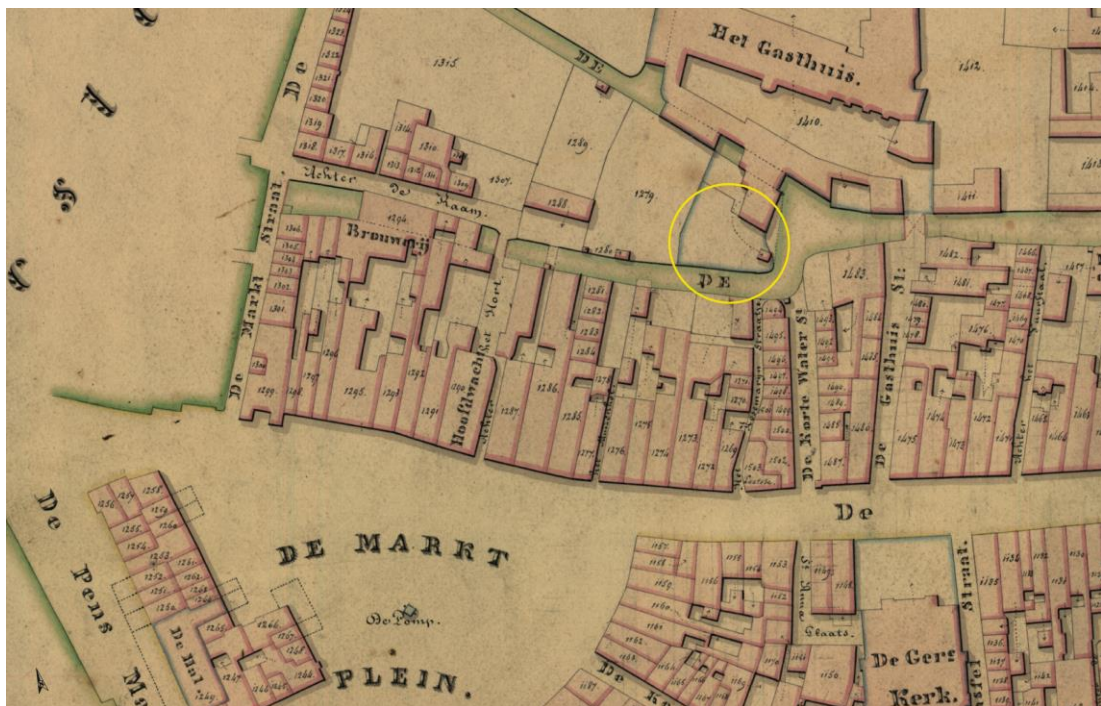
Afb. 7 Uitsnede van de kadastrale minuut van 1823, met daarop aangegeven het onderzoeksgebied (gele cirkel).

Van de torens van de waterpoort zijn alleen de contouren zichtbaar (afb. 7). Het onderzoekersterrein is hierbij in gebruik als tuin en onbebouwd.

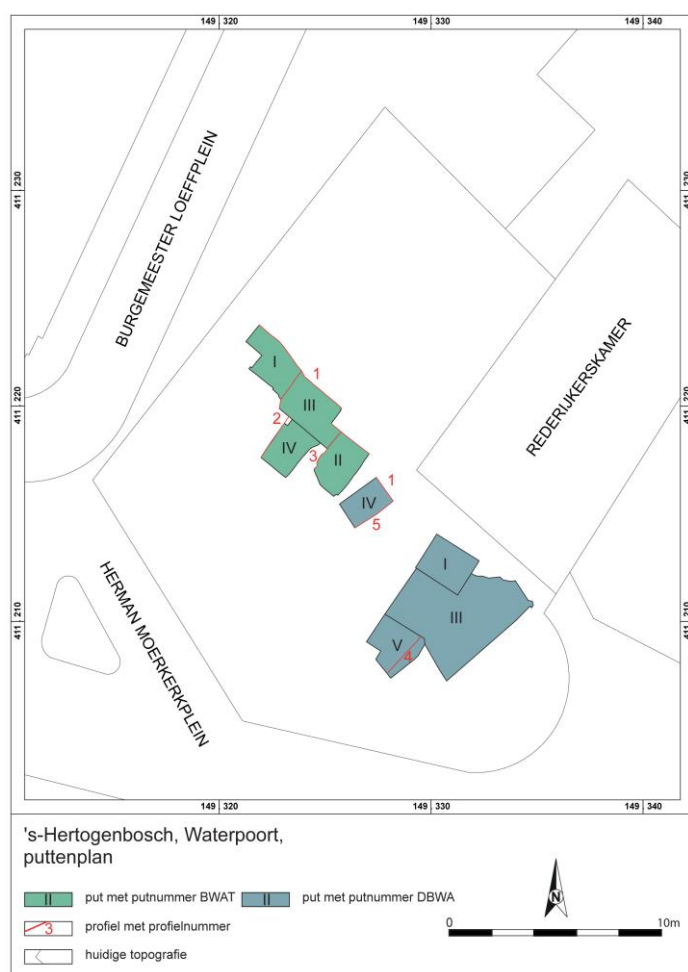
Afb. 9 Puttenplan.

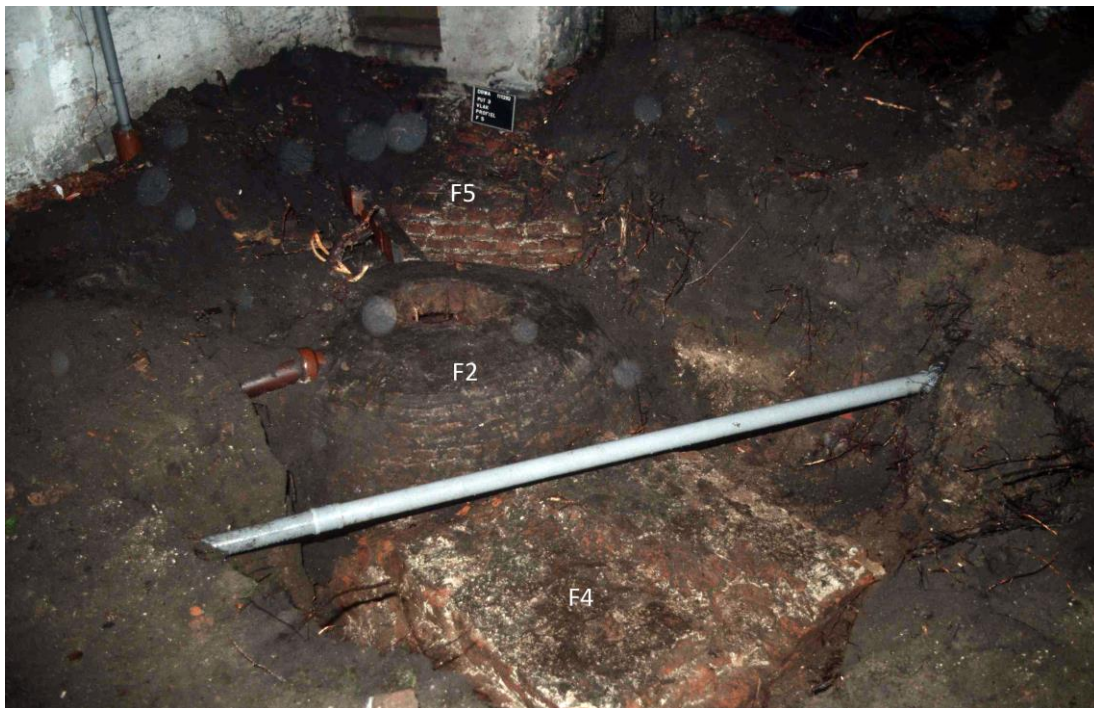
Afb. 10 Overzicht van een deel van de toren van de waterpoort F5 met de beerput F2 en eerste kolom van de stadsmuur F4.

Van de waterpoort en stadsmuur zijn tijdens het onderzoek zowel een deel van de toren, de eerste kolom en de uitbraak van een tweede kolom aangetroffen. Helaas is precies op de aansluiting van de toren van de waterpoort F5 DBWA en de eerste kolom van de stadsmuur F4 een beerput F2 aangelegd (afb. 10). F5 was goed te volgen vanuit het nog bestaande muurwerk.

Het maakt tevens duidelijk dat de bestaande toren aan de binnenzijde is afgehakt. Boven het maaiveld is de dikte circa 0,9 m. Onder het maaiveld bedraagt dit 1,5 m. De stenen zijn aan de buitenzijde van de Waterpoort in Vlaams verband gelegd. Het inwendige van het metselwerk was onregelmatiger, maar bestond niet uit kistwerk. Aan het metselwerk was goed te zien dat er een ronding in was aangebracht die bij doortrekken goed zou aansluiten op kolom F4 die aan de oostzijde ook een afgewerkte kant heeft met een zeer lichte ronding. De steenformaten geven aan dat het hier gaat om het oorspronkelijk metselwerk van de toren. F4 is een groot vrijwel vierkant stuk metselwerk. Het is duidelijk dat deze onderdeel heeft uitgemaakt van de stadsmuur. Hoewel verstoord door beerput F2 moet de waterpoort F5 hier op hebben aangesloten.<sup>13</sup> De aanzet van de spaarboog aan de westzijde van kolom F4 is circa 0,75 m breed. De kolom zelf is 2,05 m breed. Met een muurdikte van 0,75 m is de weergang hier 1,3 m breed geweest.

Bij de eerste kolom F4 is een restant van een boogaanzet aanwezig. Deze is primair. De steenformaten van de boog komen overeen met die van de kolom en de waterpoort (27,5/29,5 x 13,5/14,5 x 7,5/8,5 cm).

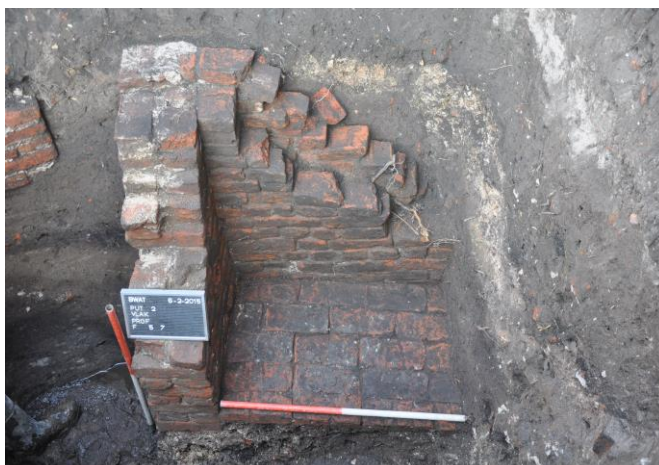
Afb.12 Rechthoekige structuur F5 met vloer F7

Tegen de tweede kolom van de stadsmuur worden zowel aan de westzijde (**F5 BWAT**, afb. 12) als aan de oostzijde (**F8 DBWA**) twee kleine rechthoekige structuren gemetseld. Deze zijn erg smal aan de binnenzijde en meten vanaf de binnenzijde van de muur slechts 60 à 65 cm tot de uitbraak van de kolom. De muren van de structuren zijn 1-steens en hebben verschillende steenformaten, van waarschijnlijk secundair verwerkte bakstenen (25,1 x 12,9 x 6,3 cm; ? x 12,0 x 5,4 cm; 27 x 12,4 x 6,2 cm; 27,3 x 13 x 6,8 cm; 28 x 12,6 x 6,7 cm; 29,3 x ? x 6,8 cm; 10-lagenmaat 72,5 cm). De **vloer** binnen de structuren ligt op een hoogte van 3,06 m + NAP en bestaat uit baksteen met een formaat van circa 28/30 x 11/12,5 x 6,5 cm (**F7 BWAT**) en circa 26/27,5 x 12/13 x 6,5/7 cm (**F10 DBWA**). Deze steenformaten en de stratigrafie lijken te wijzen op een datering in de eerste helft van de 14<sup>de</sup> eeuw, mogelijk het tweede kwart van de 14<sup>de</sup> eeuw, in ieder geval later dan het houten gebouw.

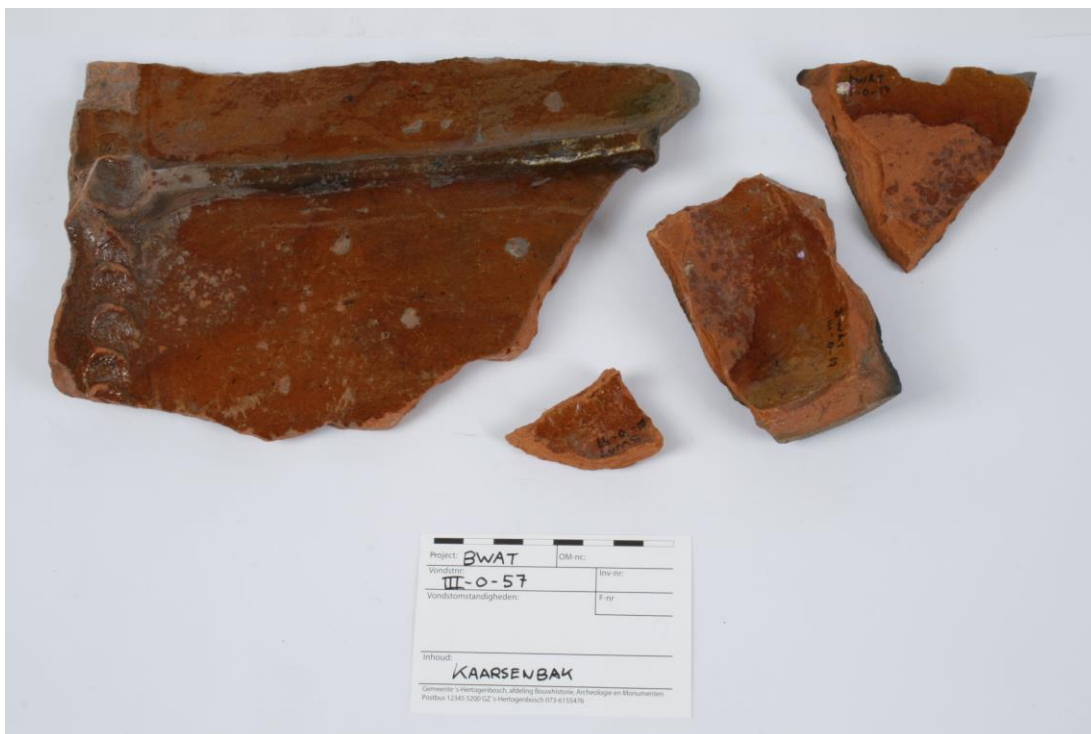
Afb. 15 Fragment van een kaarsentrekbak van roodbakend aardewerk.

Rodbakend aardewerk (96 fragmenten) is evenals het grijsbakend aardewerk vervaardigd vanaf de tweede helft van de 13<sup>de</sup> en 14<sup>de</sup> eeuw. Het bleef in 's-Hertogenbosch tot het midden van de 14<sup>de</sup> eeuw echter een zeldzaam product. De meeste middeleeuwse fragmenten zijn afkomstig van grappen en een olielampje. Een opmerkelijke vondst is een groot fragment van een kaarsentrekbak (afb. 15).

Kaarsentrebakken zijn smalle langwerpige bakken met aan de bovenzijde een smalle rechte opening. Ze werden gebruikt voor de verwarming van vet of was, waaruit kaarsen konden worden getrokken. De meeste kaarsentrebakken zijn afkomstig uit kastelen of kloosters en dateren van de 13<sup>de</sup> tot en met de 15<sup>de</sup> eeuw.<sup>31</sup> Ook bij het onderzoek van het Loeffplein zijn tussen het 15<sup>de</sup>-eeuwse pottenbakkersafval fragmenten van kaarsentrebakken gevonden. Net als het exemplaar van het huidige onderzoek zijn deze versierd met opgelegde strips met duimindrukken.<sup>32</sup> Naast middeleeuws roodbakkerd aardewerk komt roodbakkerd aardewerk voor uit de nieuwe tijd, waaronder fragmenten van borden met slibversiering (arcering en meanders), deksel, grappen (r-gra-12, r-gra-59), koppen, kom en pot.

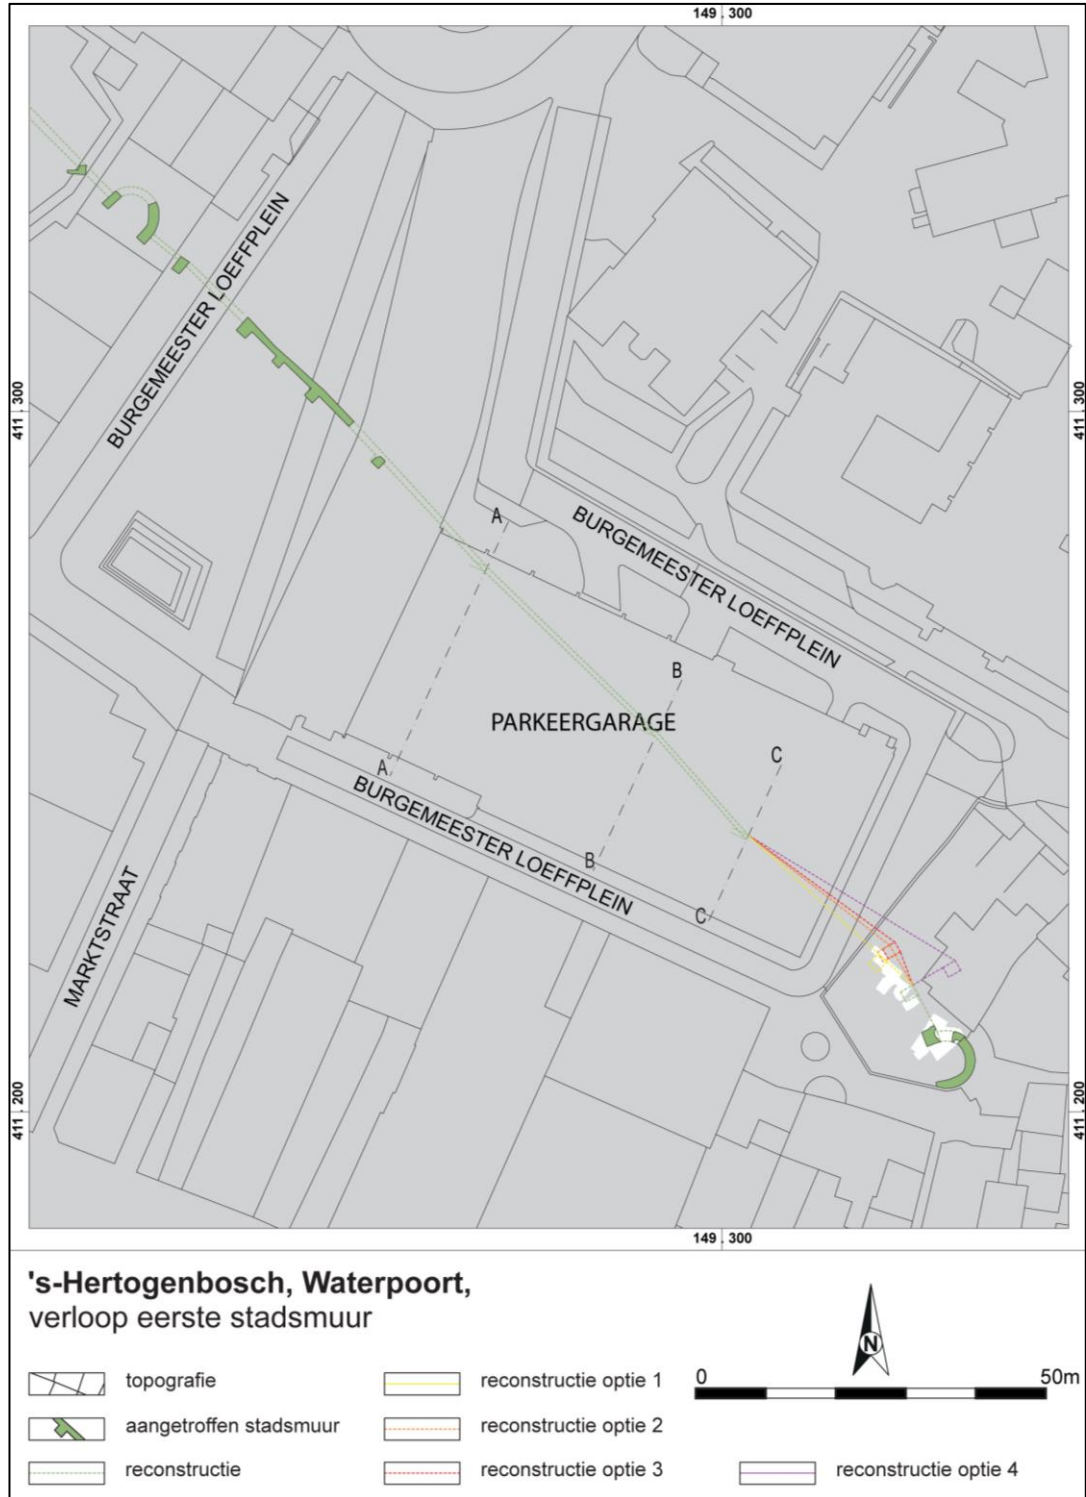
Bijlage 6. Reconstructie stadsmuur

Het is een raadsel waar de derde kolom of de uitbraak daarvan aanwezig was. Deze zou als de lijn van de kolommen wordt doorgetrokken (zie bijlage 6, optie 1) aanwezig moeten zijn in put I. Ook wanneer de muur een knik zou maken, zou de kolom zichtbaar moeten zijn in put 1 (zie bijlage 6, optie 2). Het lijkt niet logisch dat de derde kolom zich net buiten de put zou bevinden (zie bijlage 6, optie 3), of dat de muur vanaf de tweede kolom bijvoorbeeld een haakse knik zou maken (zie bijlage 6, optie 4), omdat dit erg scheef staat op het overige deel van de stadsmuur dat tijdens het onderzoek van onder andere het Loeffplein is opgegraven. In put I is op de veronderstelde plek van de derde kolom alleen een dik pakket zichtbaar van donker grijs humeus zand. Bij schuin boren in het profiel zijn wel mortelrestanten van een dunne laag van de uitbraak (van de grondboog) aangeboord, zoals deze zichtbaar is in het noordprofiel van put II (zie bijlage 1, profiel 1; F28). Mogelijk is op de plek waar de derde kolom is uitgegraven geen puin gestort, maar is de uitgraafkuil opgevuld met donker grijs humeus zand (zie bijlage 1, profiel 1; F18). Overigens stemt de oriëntering van de uitbraak van de grondboog F28 in put III BWAT overeen met optie 1. Hiermee lijkt optie 1 de meest voor de hand liggende reconstructie.
