# SOM1028 klooster Coudewater

Complextype: Klooster

Beschrijving: Restanten van het dubbelklooster Coudewater, ook wel Mariënwater genoemd.

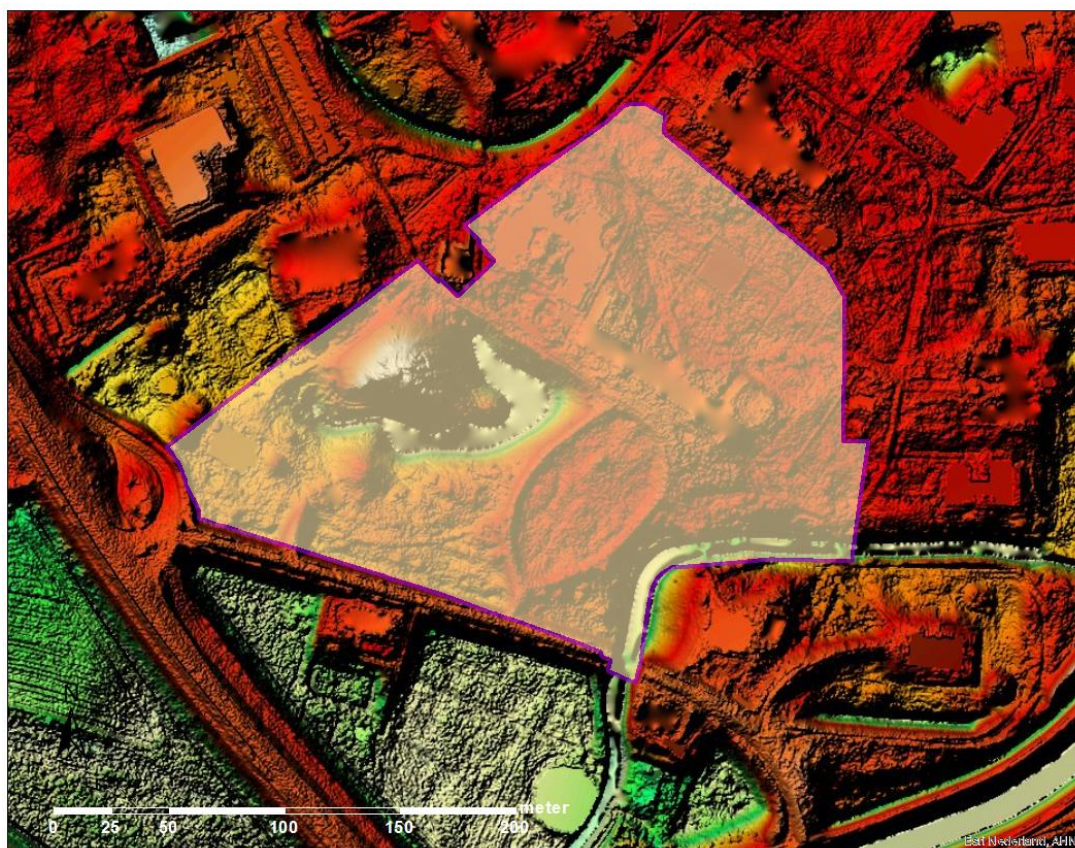
## AHN

Bron: AHN 3, maaiveld – hillshade

Het plangebied ligt ca. 2 m hoger ligt (5,5 à 7,4 m +NAP) dan haar omgeving (3,2 à 5,5 m +NAP). Het heeft er alle schijn van dat het plangebied in het verleden is opgehoogd. Wanneer deze ophoging heeft plaatsgevonden is vooralsnog onduidelijk. De laagtes in het zuiden lijken gerelateerd te zijn aan de voormalige gekanaliseerde loop van de Ingelandsche Stroom. Ter hoogte van dit water heeft langs de oorspronkelijke Berlicumseweg een sluis gelegen.

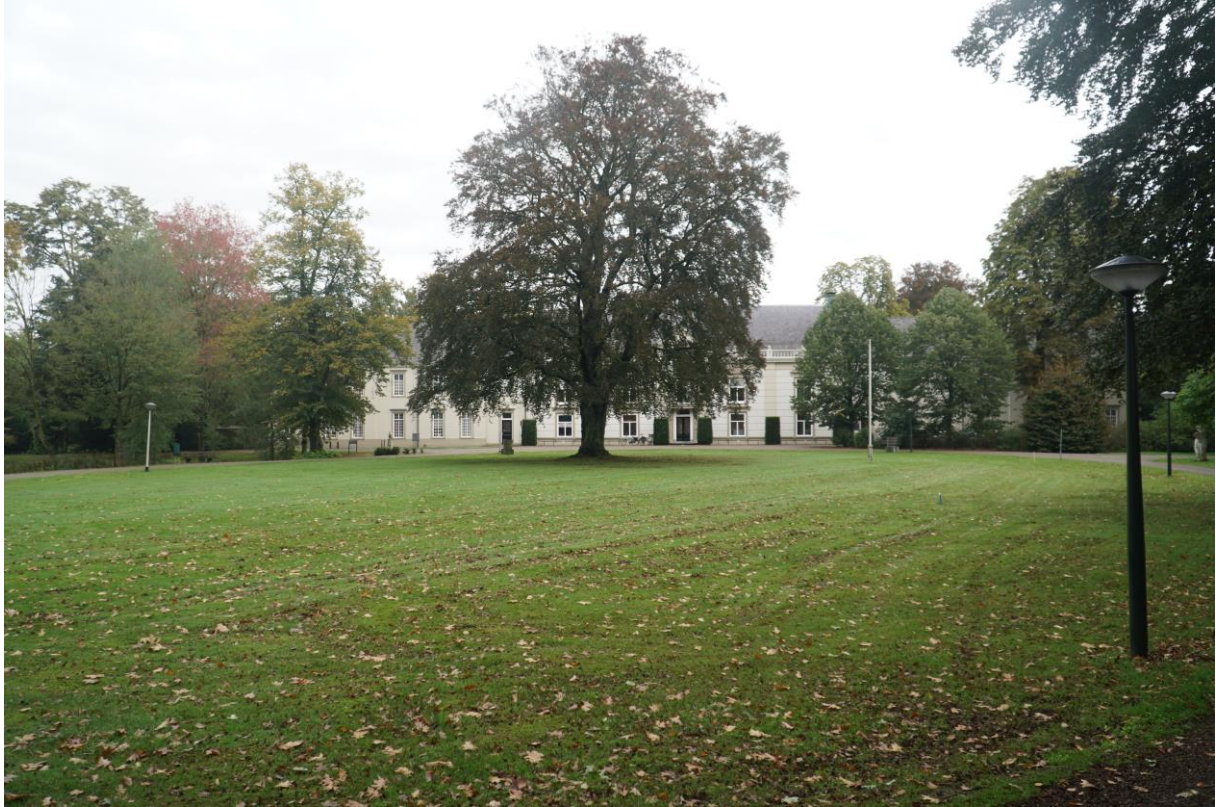
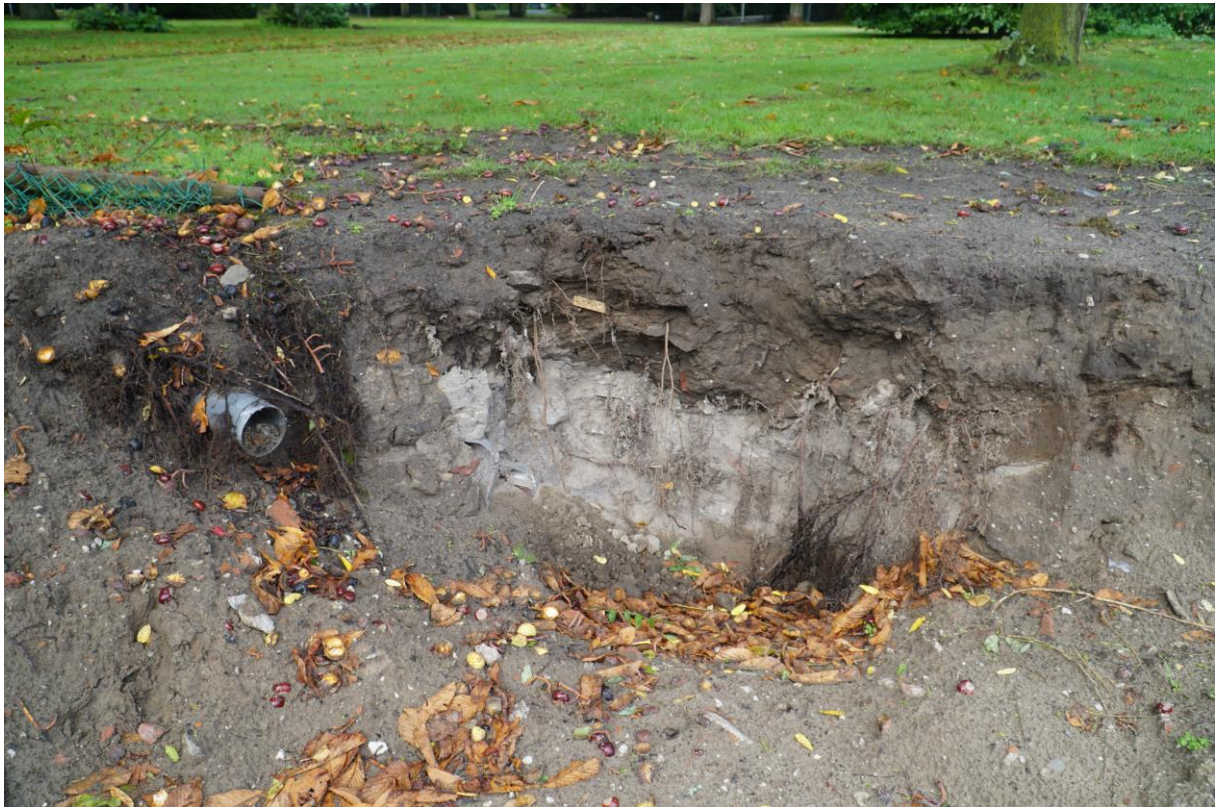
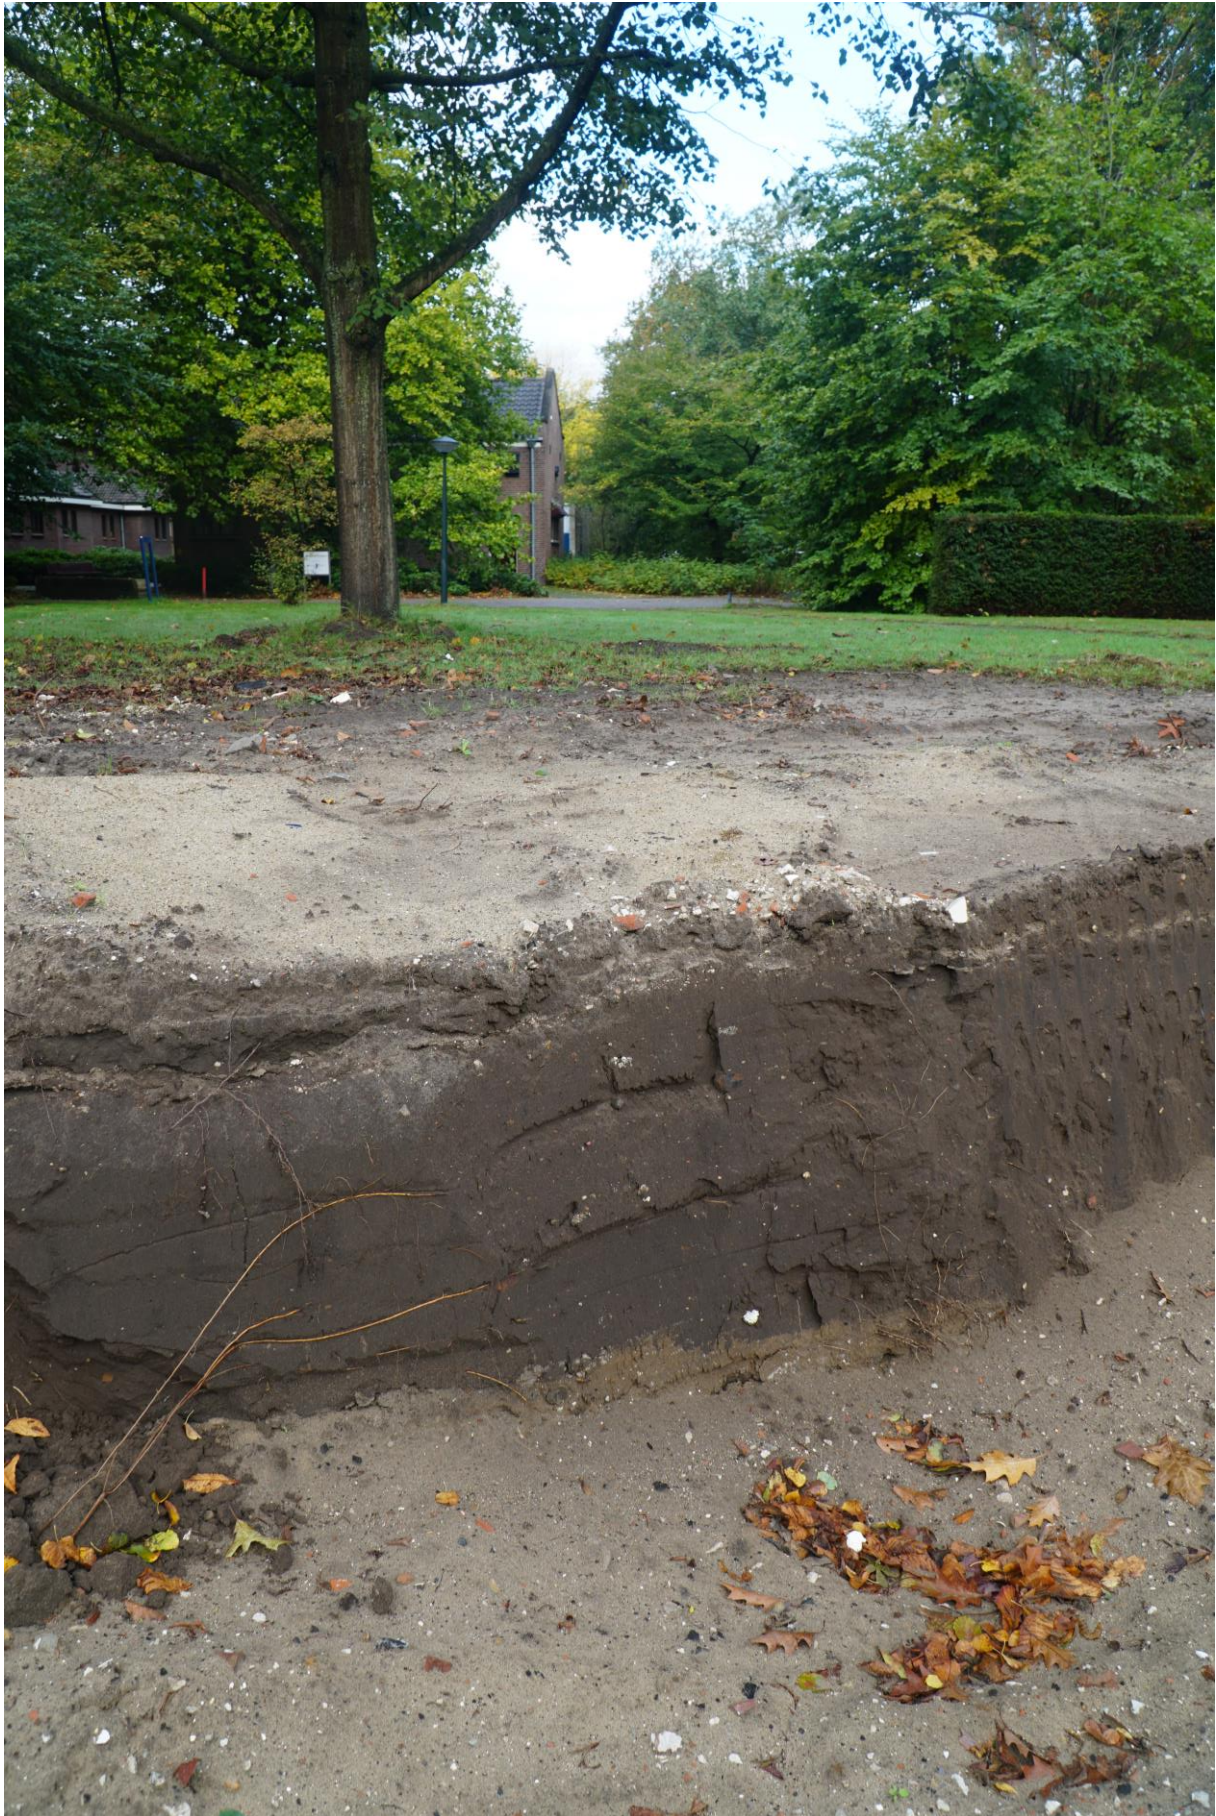
Veldbezoek heeft plaatsgevonden op 9 oktober 2020. Daarbij is geconstateerd dat een gebouw direct naast het hoofdgebouw was gesloopt zonder archeologische begeleiding.

*Situatie tijdens veldbezoek (foto: Ronald van Genabeek).*

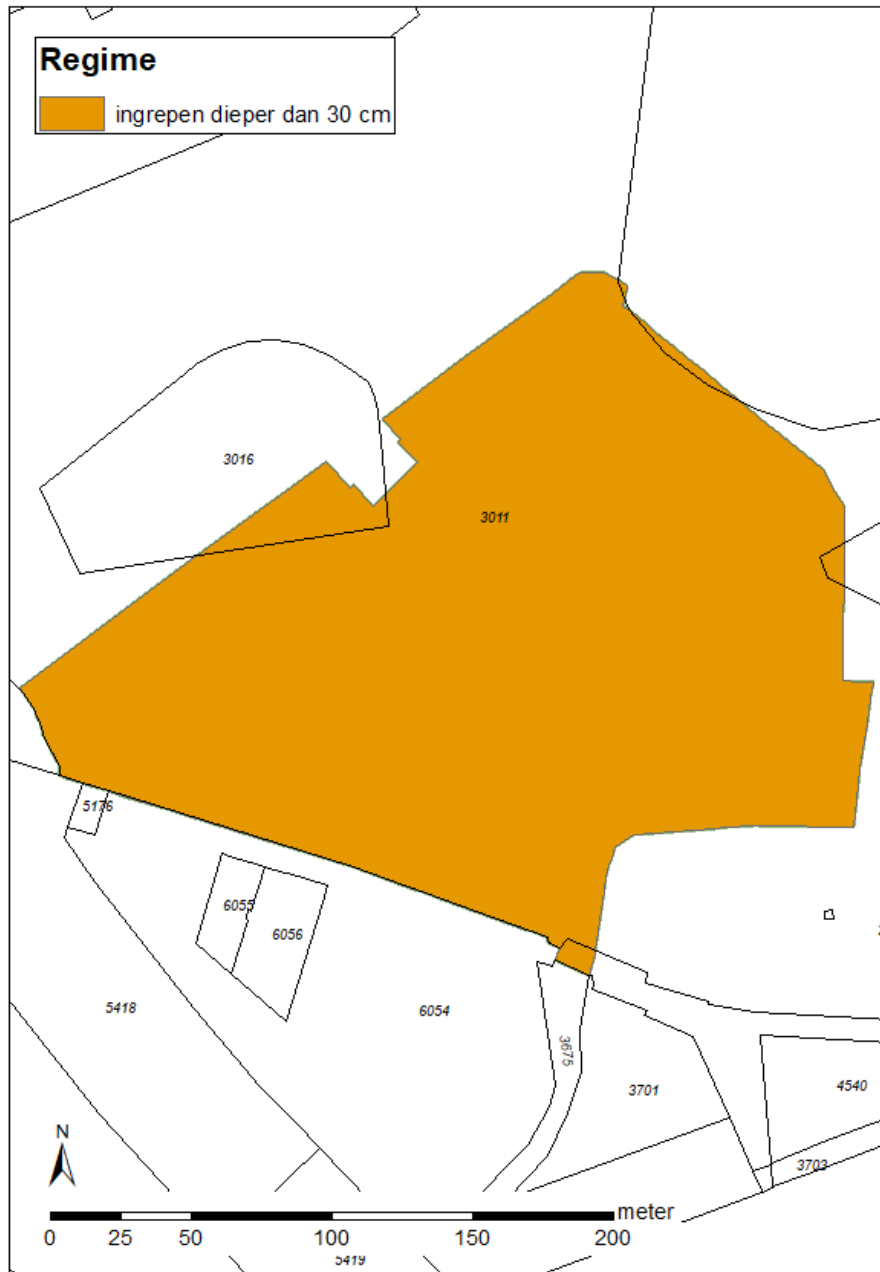
*Begrenzing monument en geldend regime*

Binnen het monument is één vrijstellingsregime van toepassing

- Binnen het gehele monument is voor alle ingrepen waarbij de ondergrond dieper dan 30 cm onder het huidige maaiveld (zie maaiveldhoogtekaartje) wordt geroerd of grond wordt opgebracht een omgevingsvergunning noodzakelijk. Tot de vergunningplichtige ingrepen horen alle graafwerkzaamheden waaronder: ophogen, dempen van waterlopen, egaliseren, aanleggen of vernieuwen van drainage, afgraven van grond, diepploegen, planten van grote bomen, uitfrezen van stobben en uitgraven van watergangen. Deze opsomming is niet uitputtend. Het schonen van watergangen en maaien is niet vergunningplichtig mits de ondergrond en de waterbodem niet worden geroerd.
