SOM1017 Grote Empelse Sluis

Beschrijving: Restant van de Grote Empelse Sluis op de plaats waar de polder van Empel uitmondde in de Dieze.

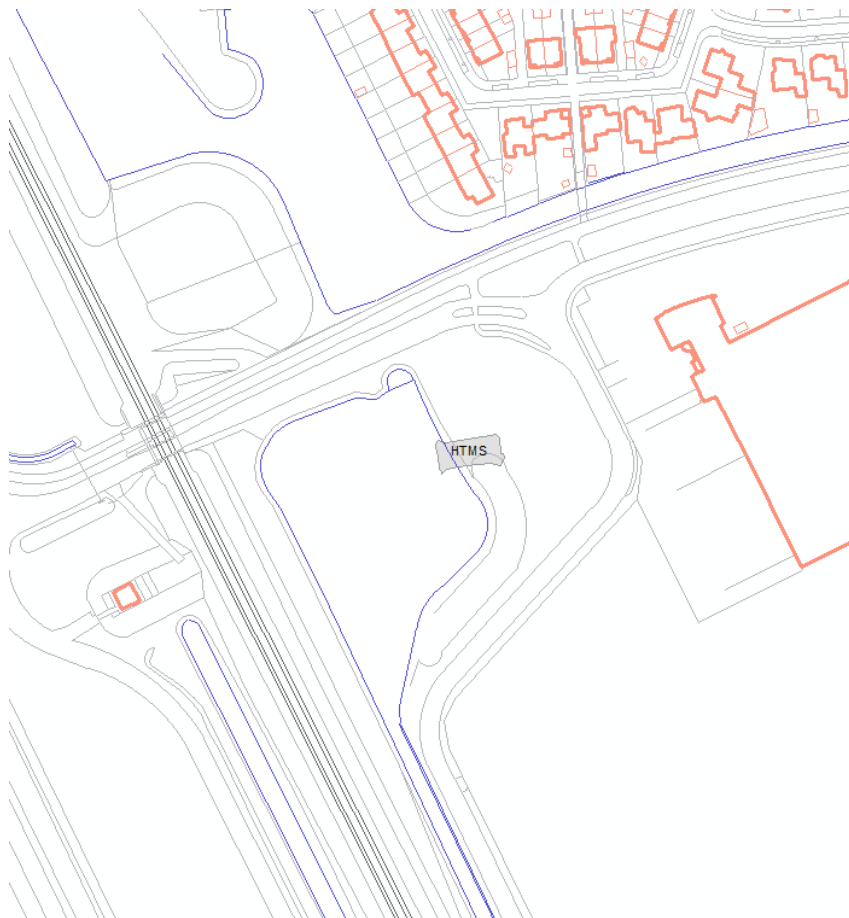
Locatie van de opgegraven resten van de Grote Empelse Sluis

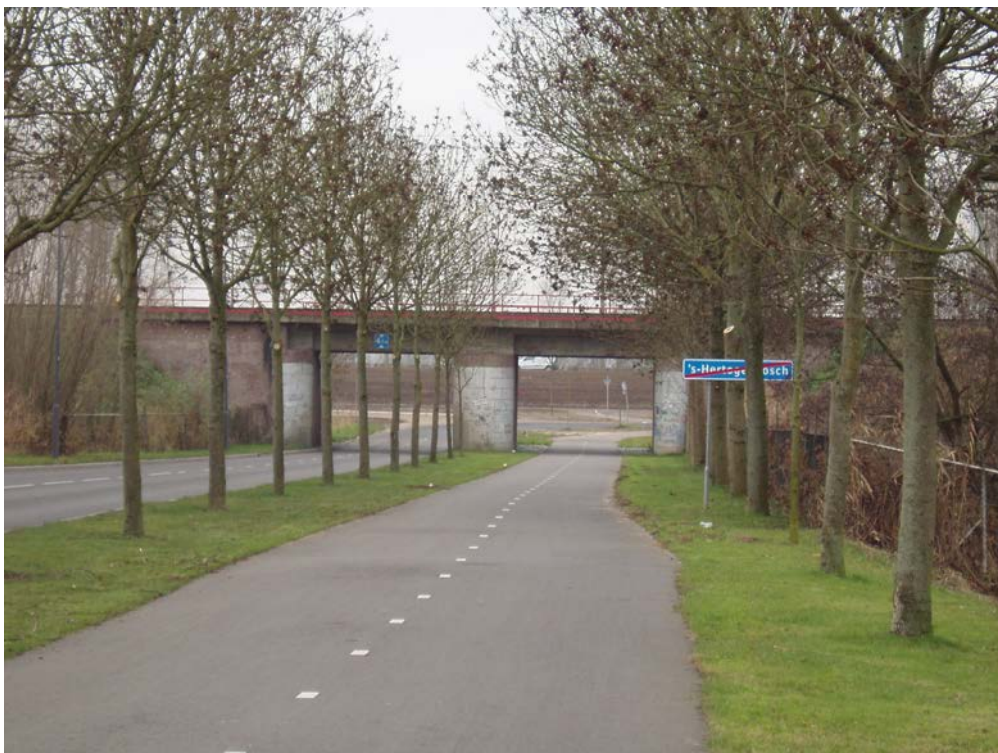
De voormalige sluis uit 1870 onder de spoorlijn naar Utrecht, nu verkeerstunnel. Gefotografeerd naar het westen (foto: Erfgoed 's-Hertogenbosch)

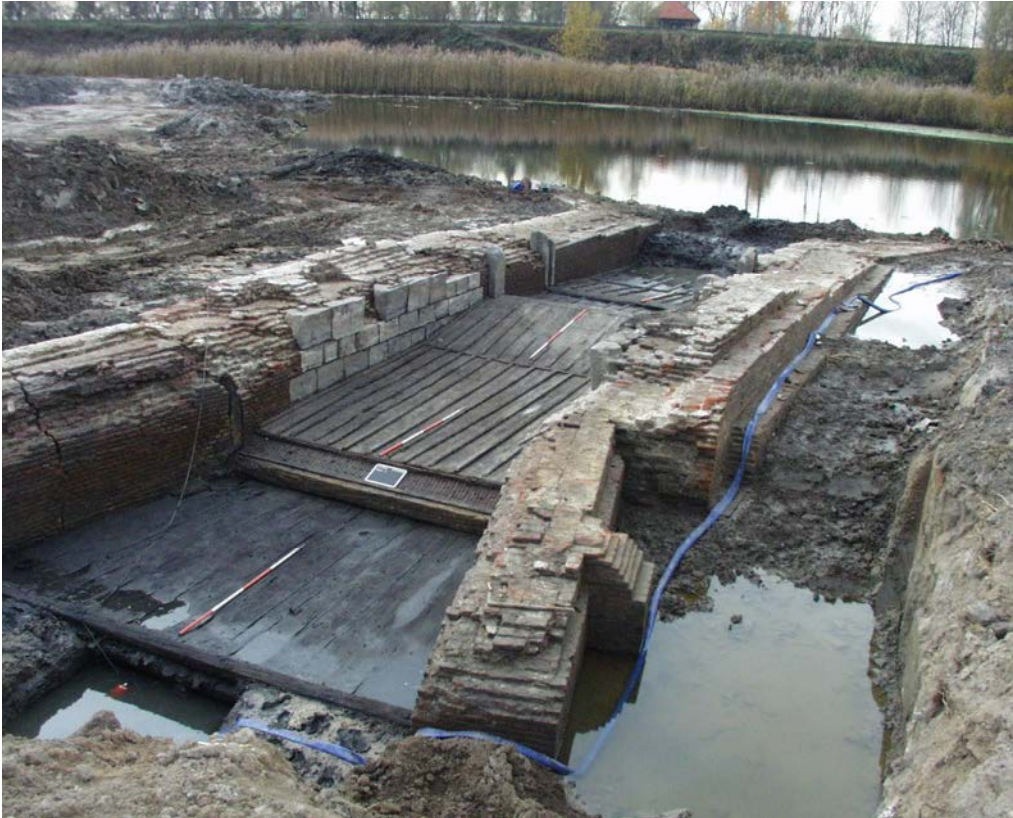
De volledig vrijgelegde sluis, gezien in westelijke richting. Op de achtergrond het restant van het vroegere Wiel en daarachter de spoorlijn 's-Hertogenbosch – Utrecht. (foto: BAM)

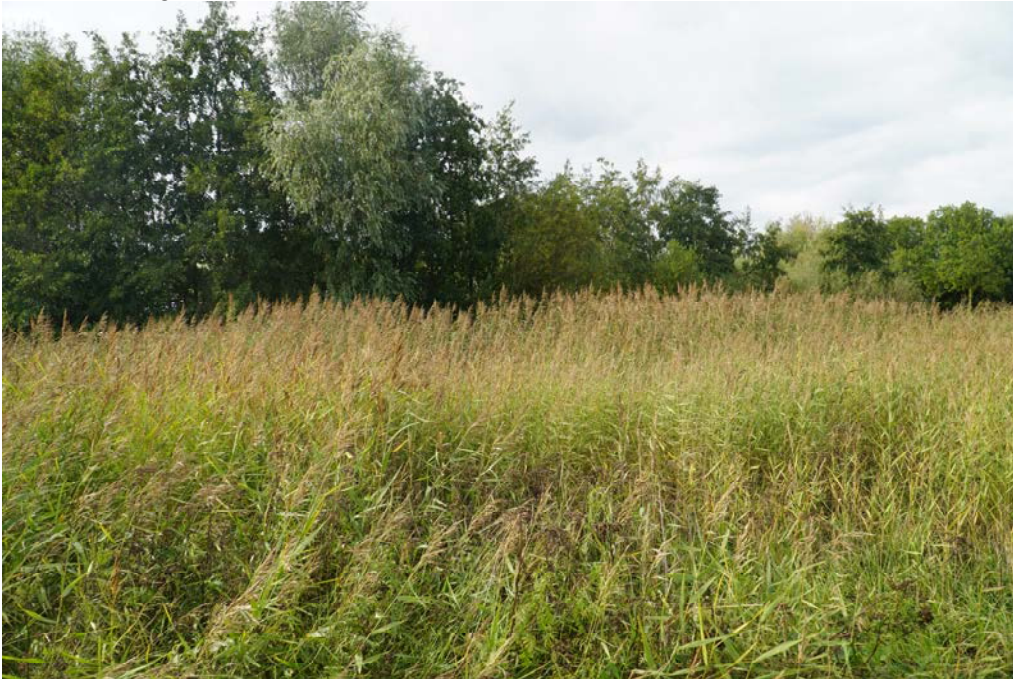
Veldbezoek heeft plaatsgevonden op 9 oktober 2020. Daarbij is geconstateerd dat het terrein is begroeid met riet.

Situatie tijdens veldbezoek. (foto: Ronald van Genabeek)
